TEKNİK YAPI ELEKTROMEKANİK TESPİT RAPORU

C4 Blok Eşanjör odası

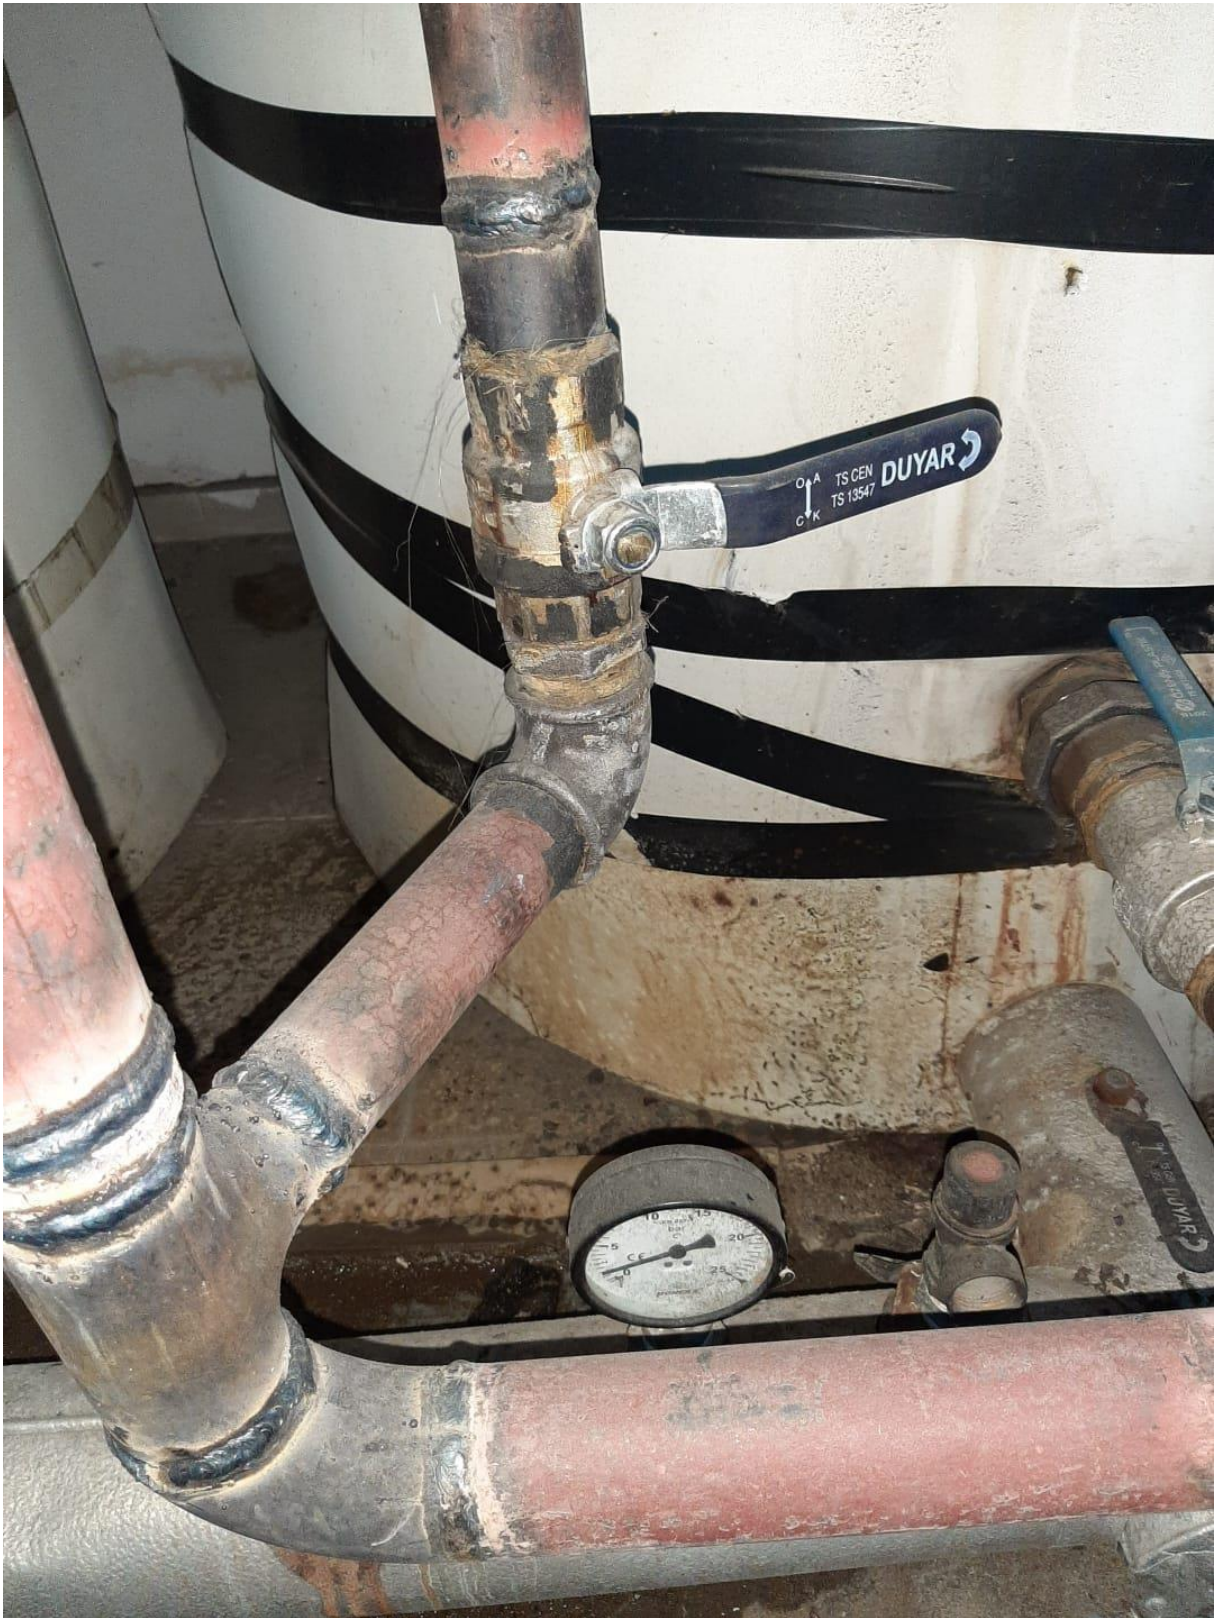
Blokların sıcak su tüketiminin en önemli parçası olan boyler tankları da maalesef korozyondan nasibini almış. Sıcak su hatlarında oluşan korozyon ve kireç boyler gövdesine kadar yürümüş. Boyler tanklarının bazılarında da su sızıntılarının olmasının başlıca sebebi de bakımsızlık ve çürüme. Ayrıca boyler tanklarında ki **diyot çubuklarının** da değişimi gerekmektedir.

Tamamen çürümüş hatlar var bu hatların revize edilmesi gerekmekte. Bazı noktalarda hatlarda oluşan korozyon cihazlara da nüfuz etmiş (boiler eşanjör pompa). Bu hatlar sistem şartlarına göre pprc yada galvaniz olarak değiştirilebilir.

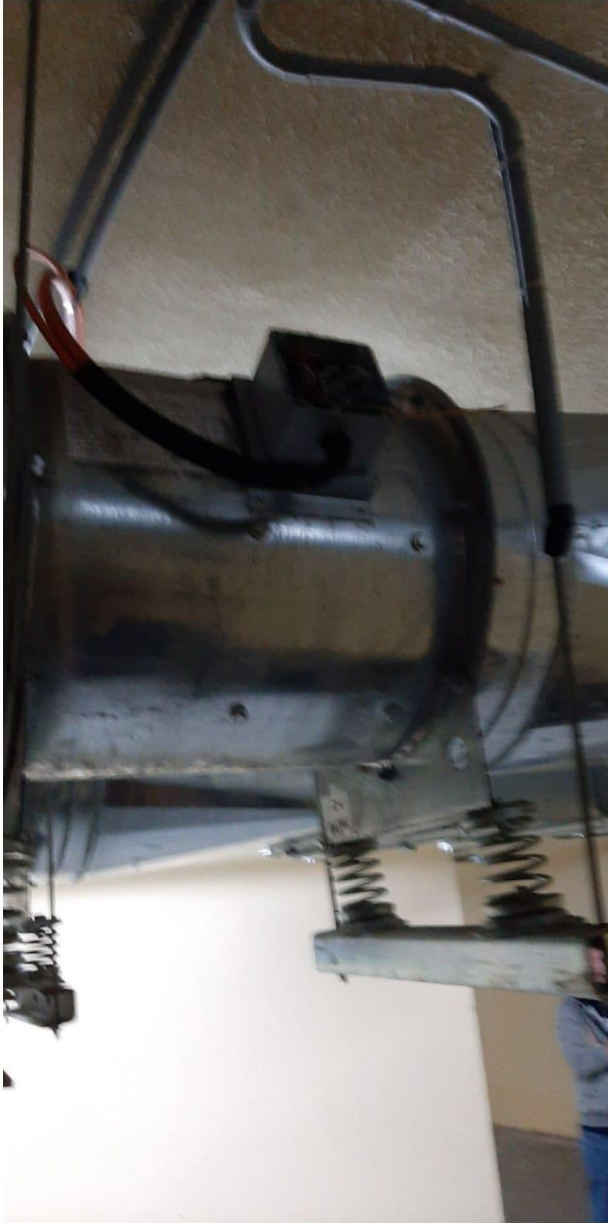
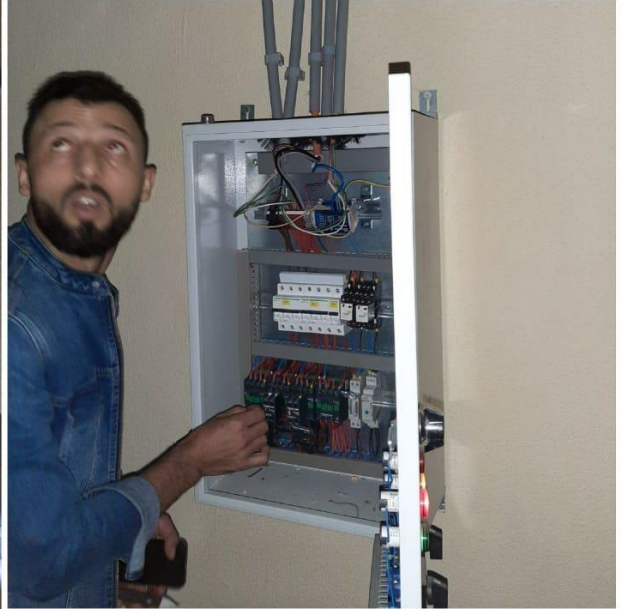
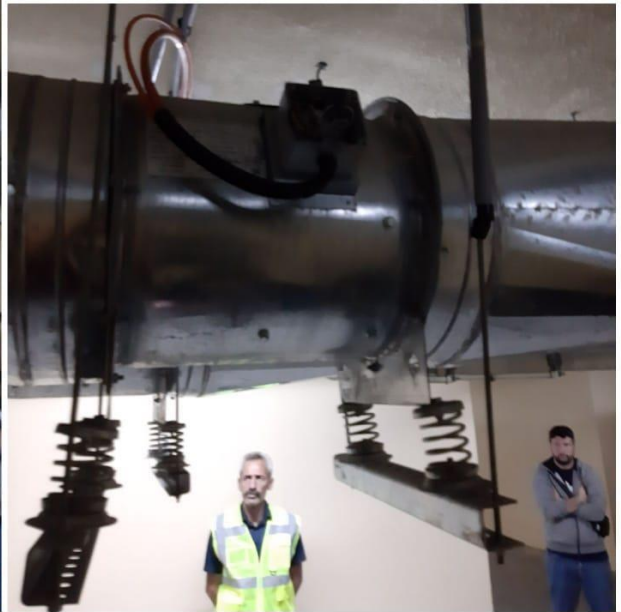
Biz sıđınak fanlarının manuel olarak devreye almaya çalıştığımızda ise ortama taze hava vermesi gereken aksiyel fanın kontak almadığı gözlemlenmiştir.

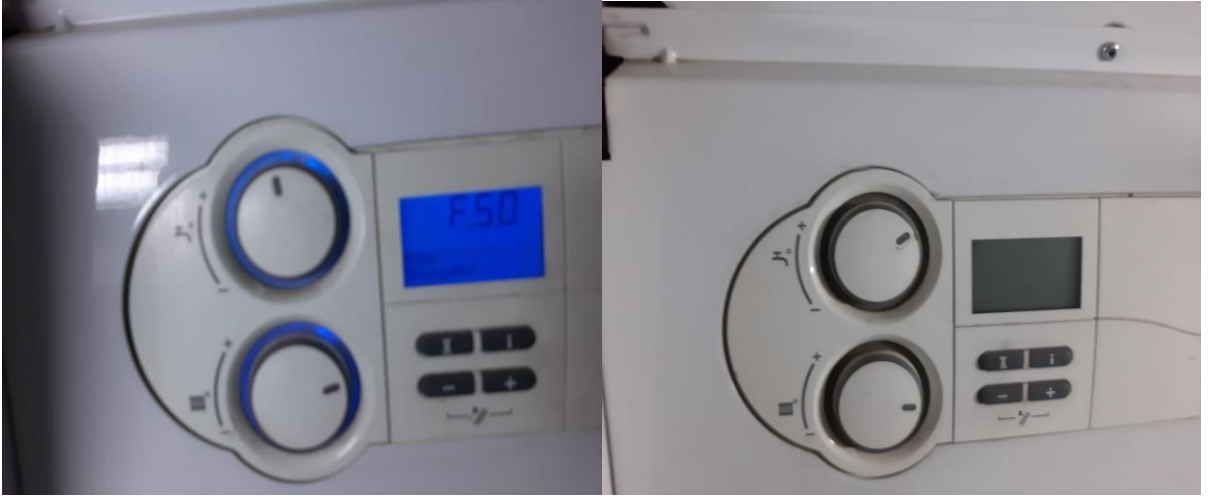
Blokta bulunan kazanların 4 adedinde arızalar mevcut (ateşleme arızası – fan arızası vb.) 1 adet kazan tamamen kapalı durumda 2 adet kazan aktif olarak çalışmakta. Bu durum kış aylarında ısınma sorunlarına sebep olacaktır. Ayrıca şu an binanın tüm yükünü bu kazanlar çekmekte. Bu durum da eş yaşlandırma olayını ortadan kaldırır.

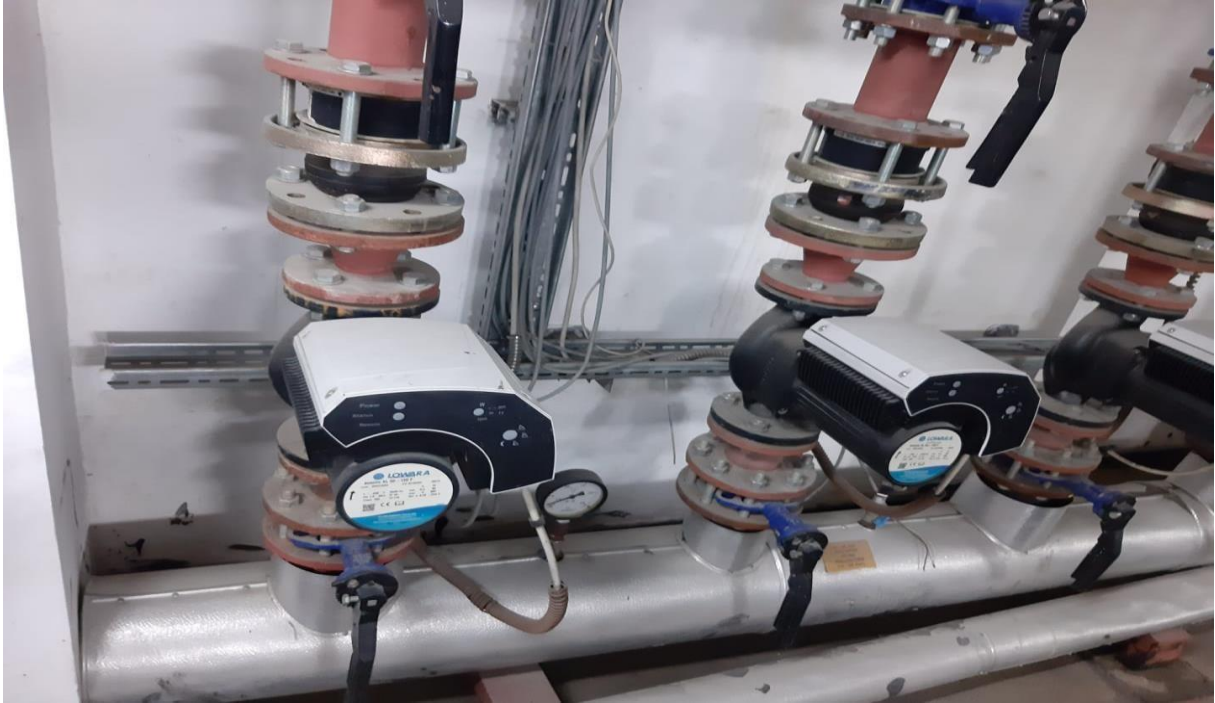
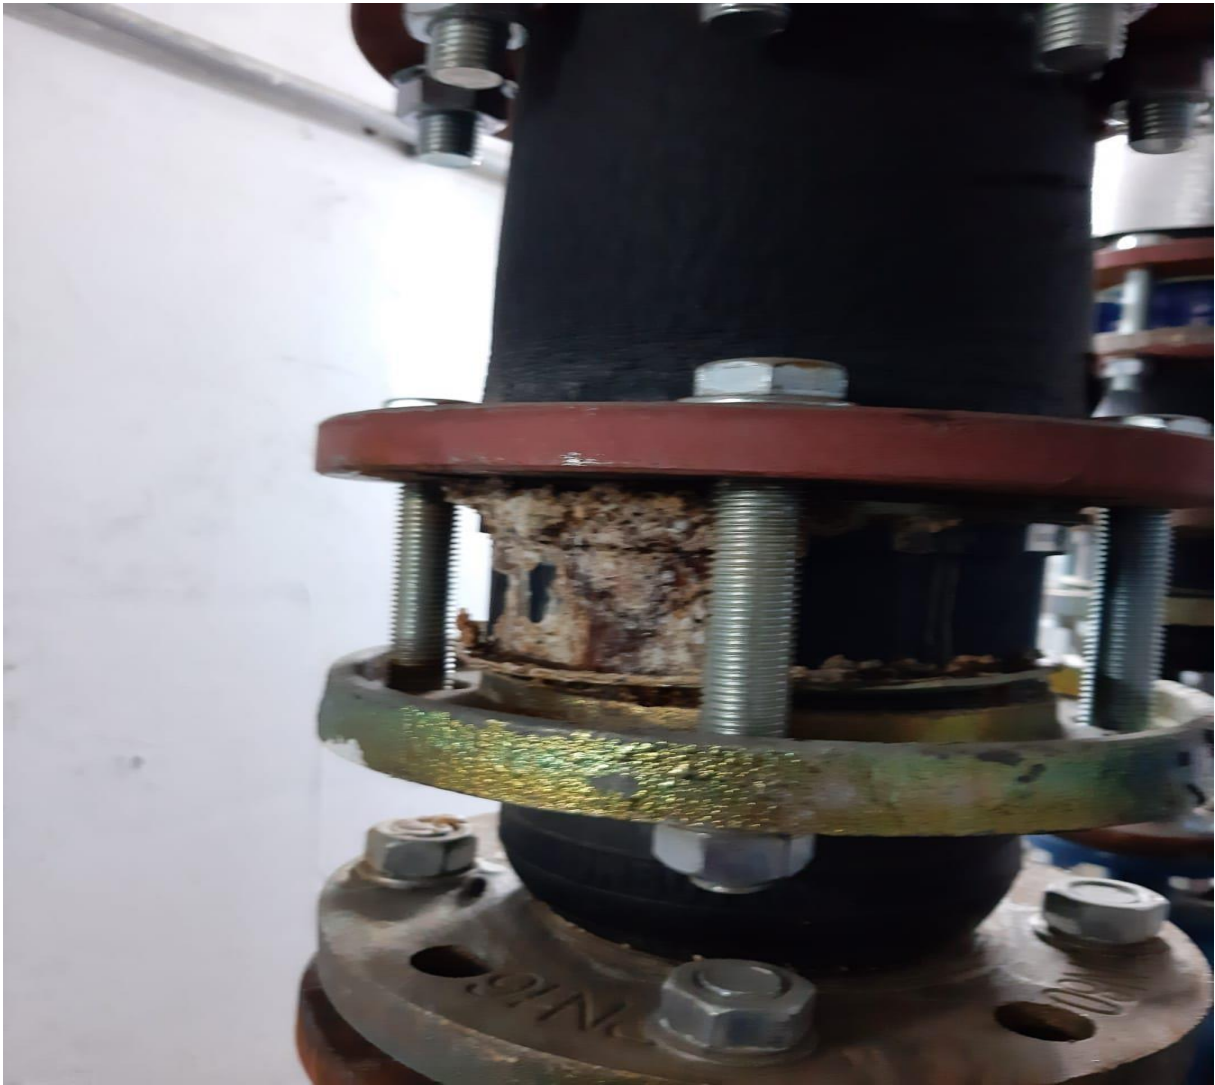
Kazan dairesinde arızalı ve tadilata gitmiş yerinde olmayan pompalar var. Pompaların bir kısmı tamire gidip montajı yapılmış veya yenisini takılmış lakin pompanın üst ve alt kısımlarında ki borular pas içinde çürümeye yüz tutmuş. Bu durumda pompanın yenisini de takmış olsan 3-5 ay sonra içerisine korozyondan oluşan parçalar giderek pompa çarklarını bozacaktır. Özellikle kitli pompalar bu durumdan çok etkilenecektir.

Pompaların değişiminden önce bu hatların revize edilmesi gerekmektedir. Sadece pompayı değiştirmek bu durumu çözmeyecektir sadece anlık çözüm olacaktır.

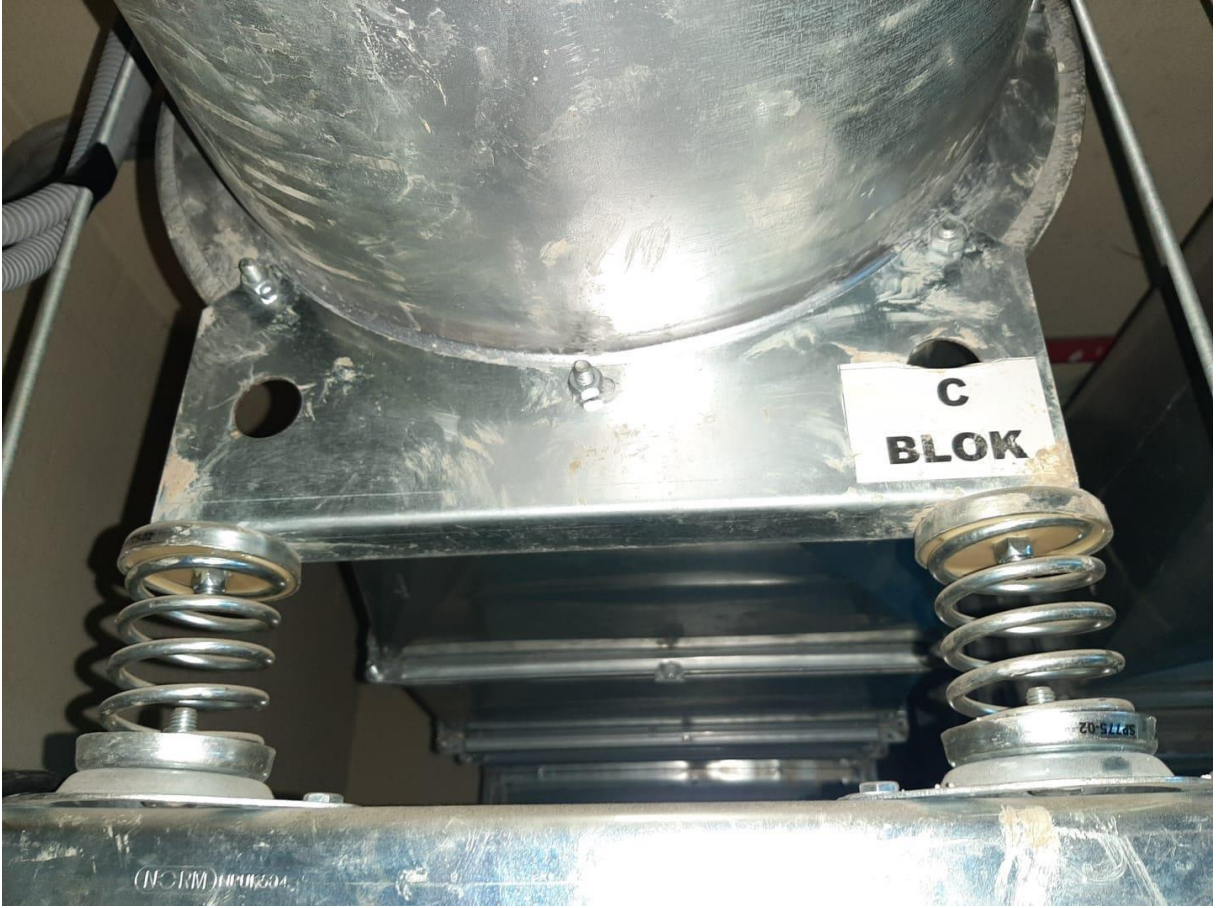
Biz sığınak fanlarının manuel olarak devreye almaya çalıştığımızda ise ortama taze hava vermesi gereken aksiyel fanların 1 adedi hiç kontak almadığı diğer fanların ise yarım devirde çalıştığı gözlemlenmiştir.

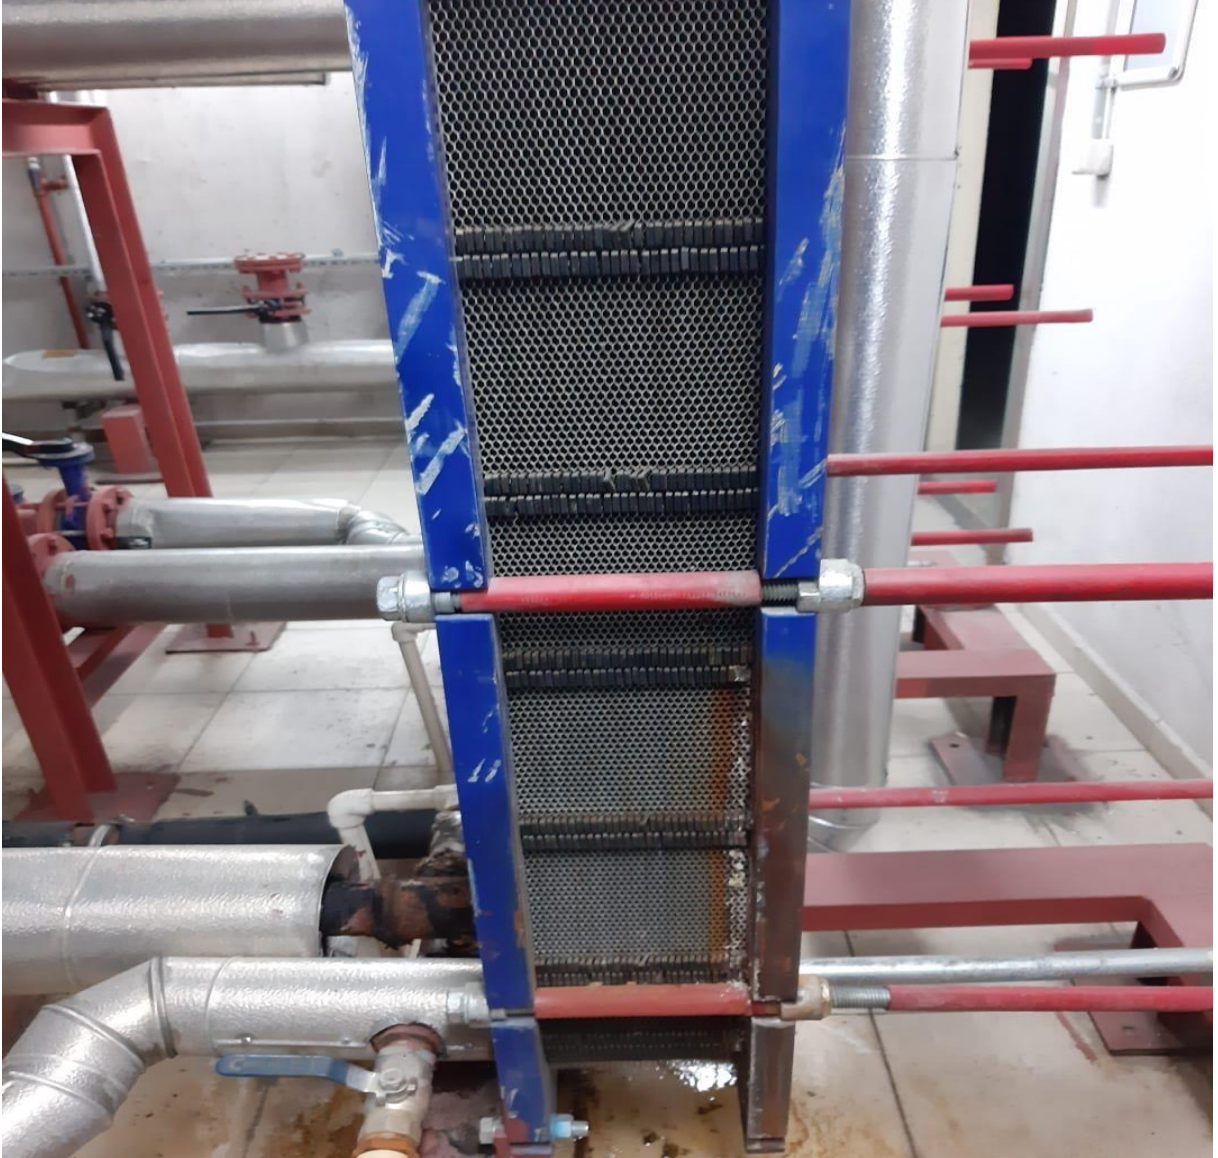
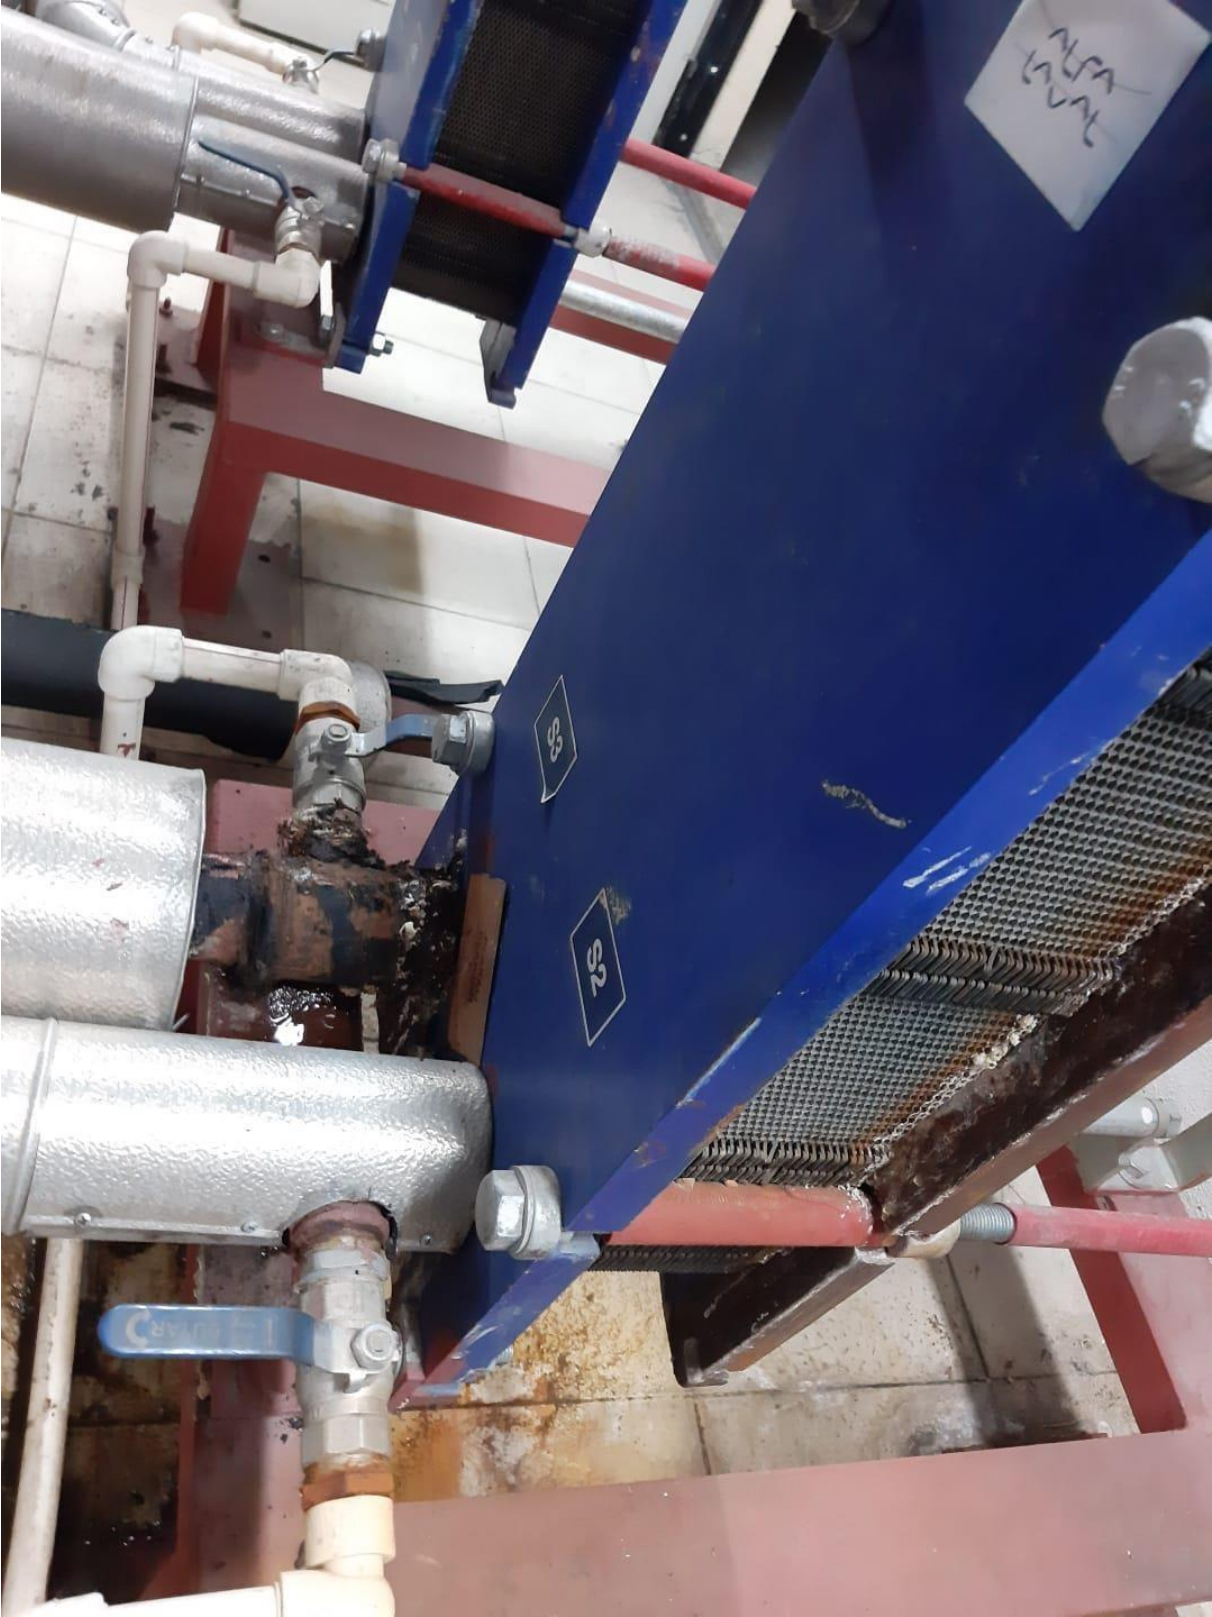
Eşanjör üzerinde pas ve çürüme gövdeye kadar yürümüş kurtarılabılır ise plakaları değiştirerek devreye alınabilir. Gerekir ise tamamen değiştirilebilir. Şuan için eşanjör verimi çok düşük olduğundan hem ısı hem pompa enerjisi zafiyeti oluşmakta.

Eşanjör giriş hattında bir tadilat yapılmış lakin tadilat sonrası gerekli olan antipas ve izolasyon imalatı yapılmadığı için tekrar çürümeler oluşmuş ve bu korozyon gövdeye kadar nüfus etmiş.

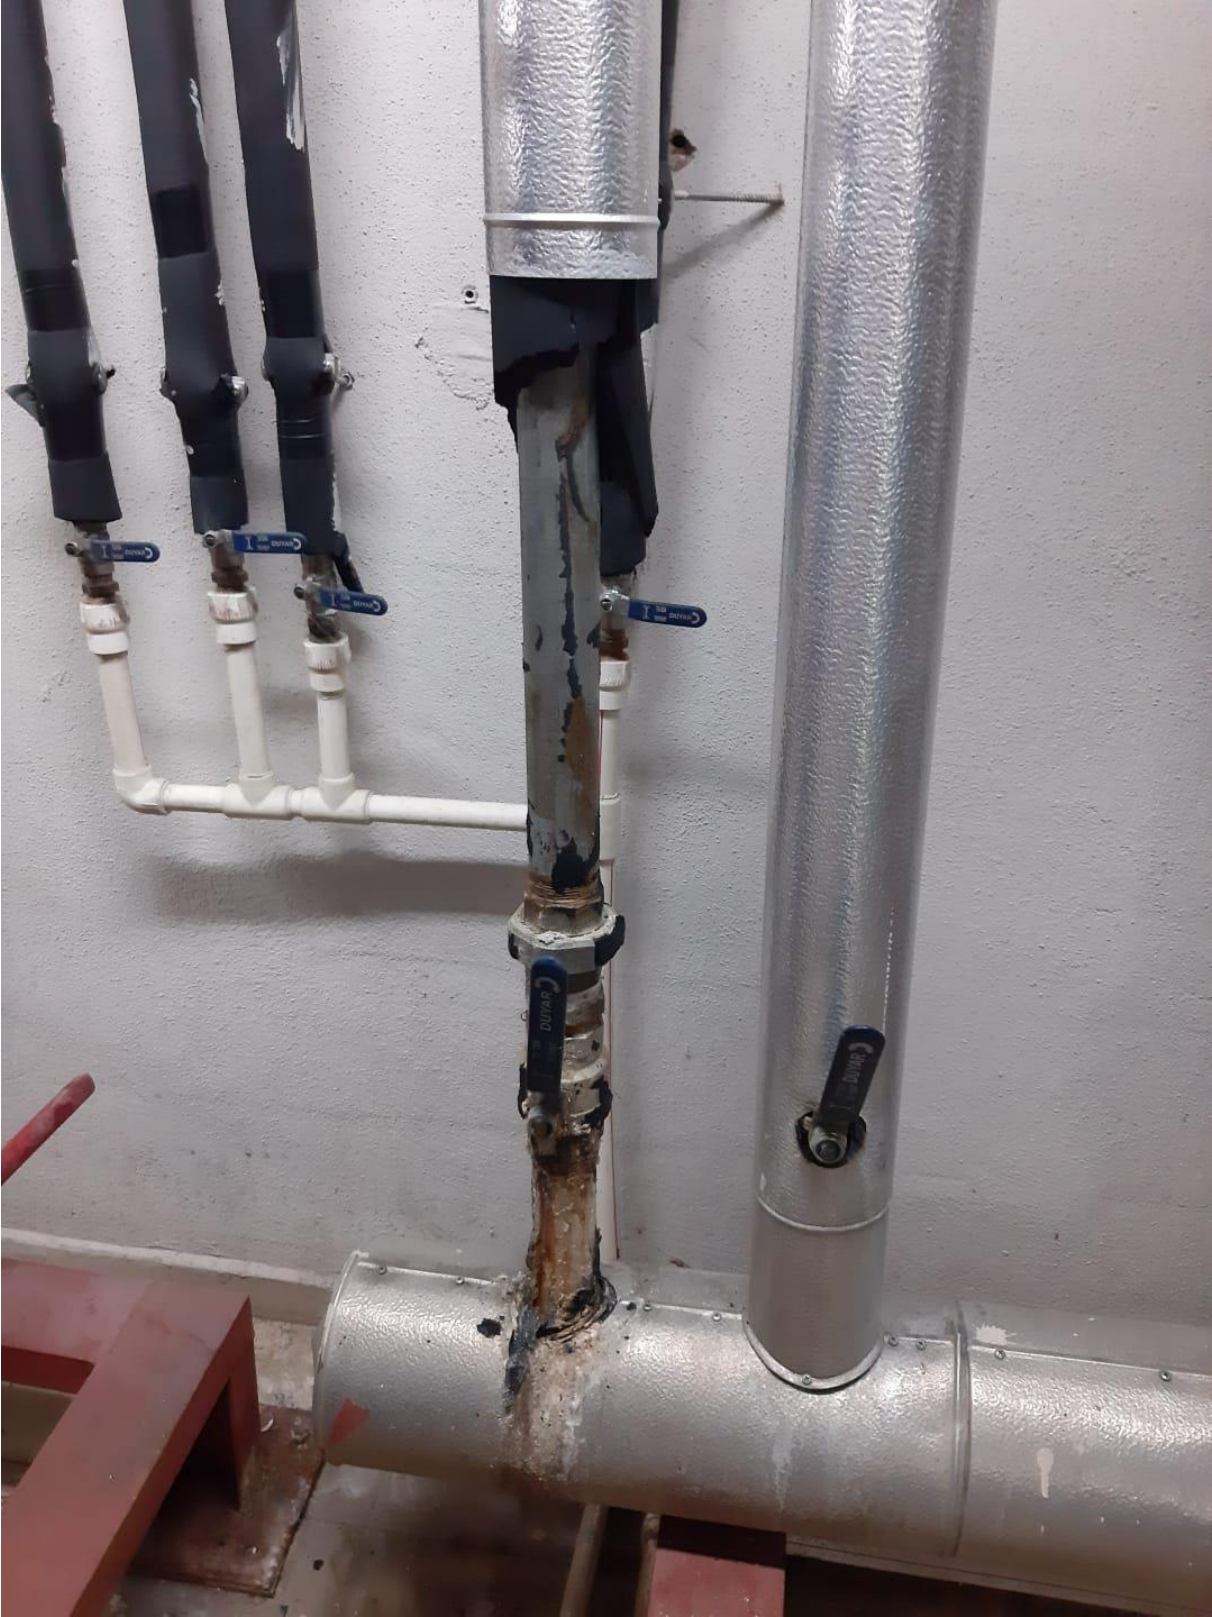
Blokların sıcak su tüketiminin en önemli parçası olan boyler tankları da maalesef korozyondan nasibini almış. Sıcak su hatlarında oluşan korozyon ve kireç boyler gövdesine kadar yürümüş. Boyler tanklarının bazılarında da su sızıntılarının olmasının başlıca sebebi de bakımsızlık ve çürüme. Ayrıca sağlam olan boyler tanklarında ki **diyot çubukları da** mutlaka değiştirilmeli. Bakımlar sonrası tamamının değişmesi gerekip gerekmediği ilgili firma tarafından tespiti yapılmalı.

Tamamen çürümüş hatlar var bu hatların revize edilmesi gerekmekte. Bazı noktalarda hatlarda oluşan korozyon cihazlara da nüfuz etmiş (boyler, eşanjör, pompa). Bu hatlar sistem şartlarına göre pprc yada galvaniz olarak değiştirilebilir.

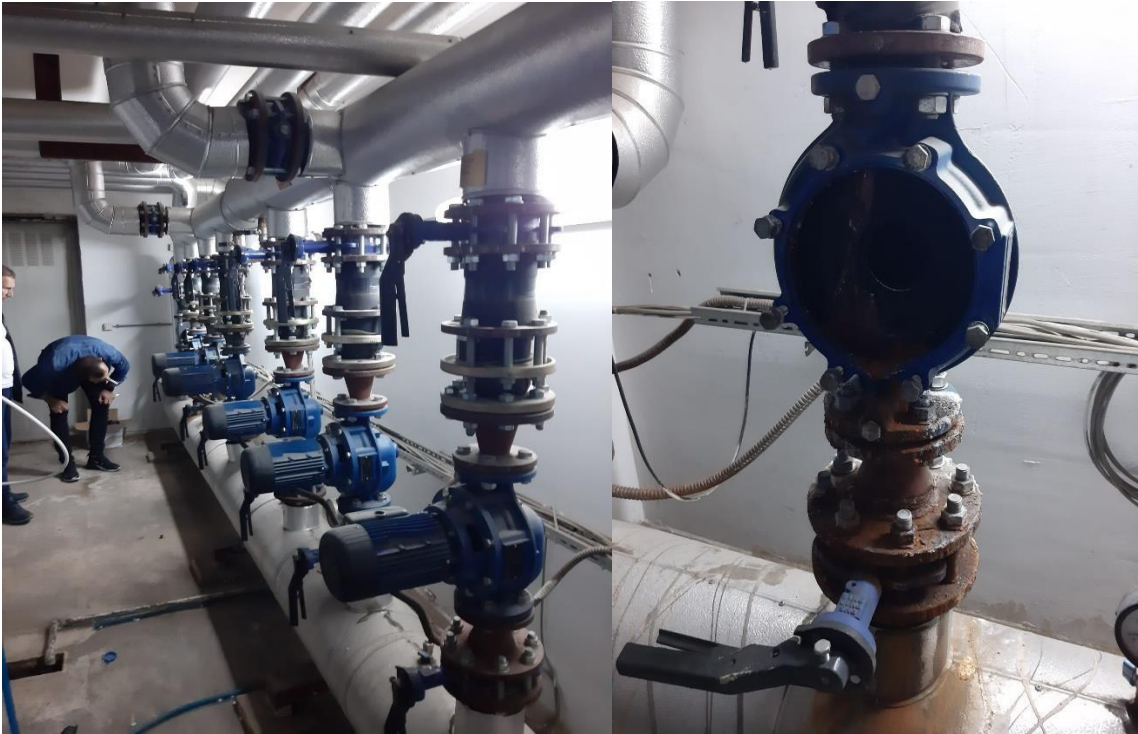
Kazan dairesini gezdiğimiz esnada kazan bacalarında çürümeler olduğunu ve bacalardan damlayan suların kollektör ve pompalar üzerine geldiğini gördük. Muhtemelen pompa arızalarının sebebi bu da olabilir.

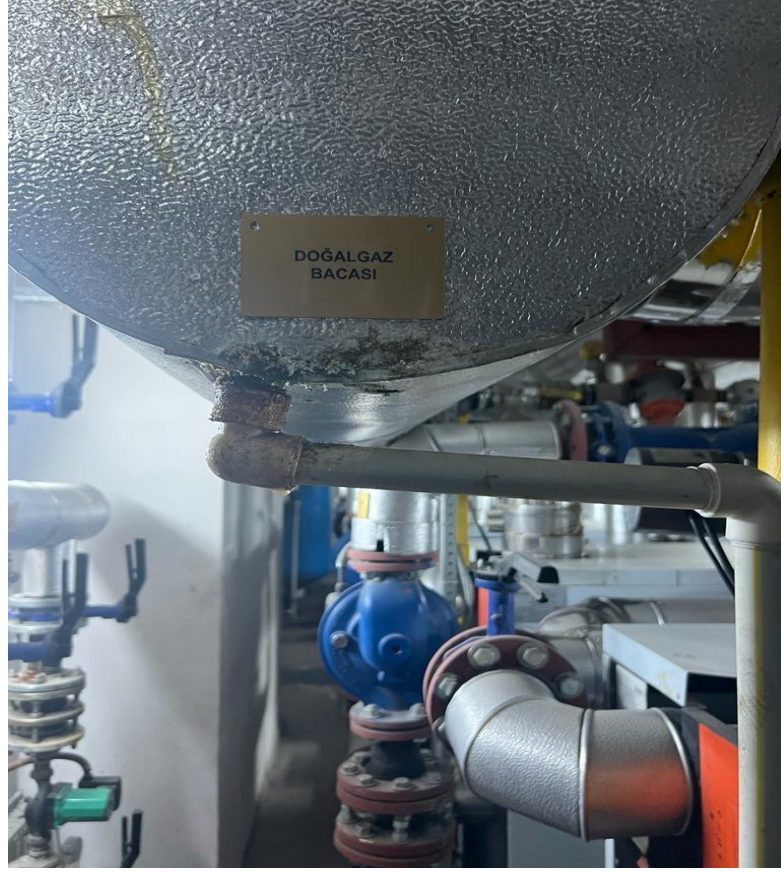
İlk aklımıza gelen bacada ters eğim olma ihtimali oldu fakat kontrol ettik eğim hatası yok. Sonrasında çatıya çıktık ki burası çok içler acısı. Baca şapkası yerinden çıkmış ve yağışlarda suyu olduğu gibi içeri almış bu durumda bacanın çürümesine sebep olmuş.

Yani yaklaşık 150-200 tl lik bir ihmal binlerce liralık hasara sebebiyet vermiş . mevcut bacanın tekrar yenilenmesi , projelendirip onayının alınması en az 150.000-200.000 tl ☹

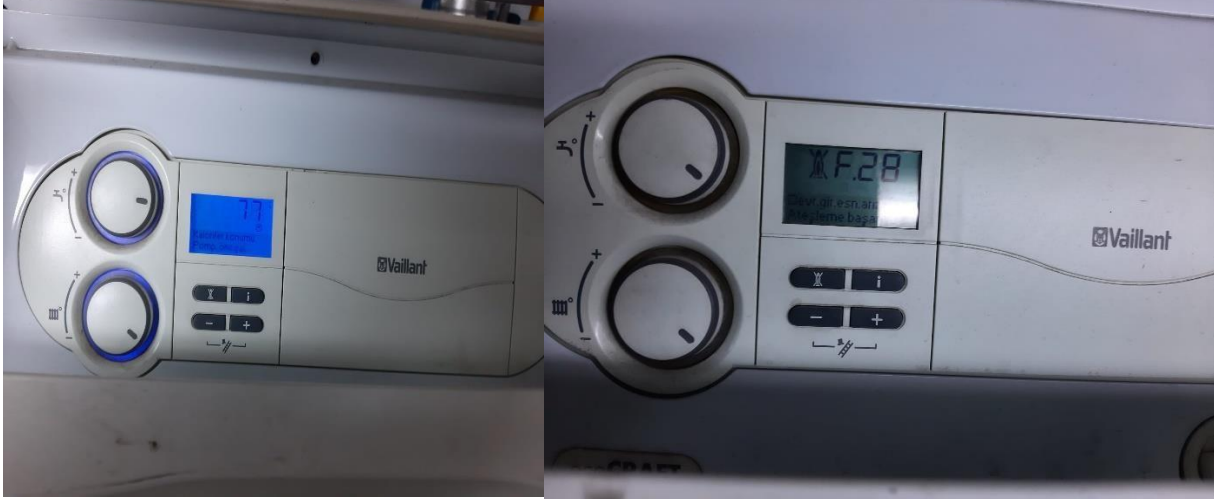
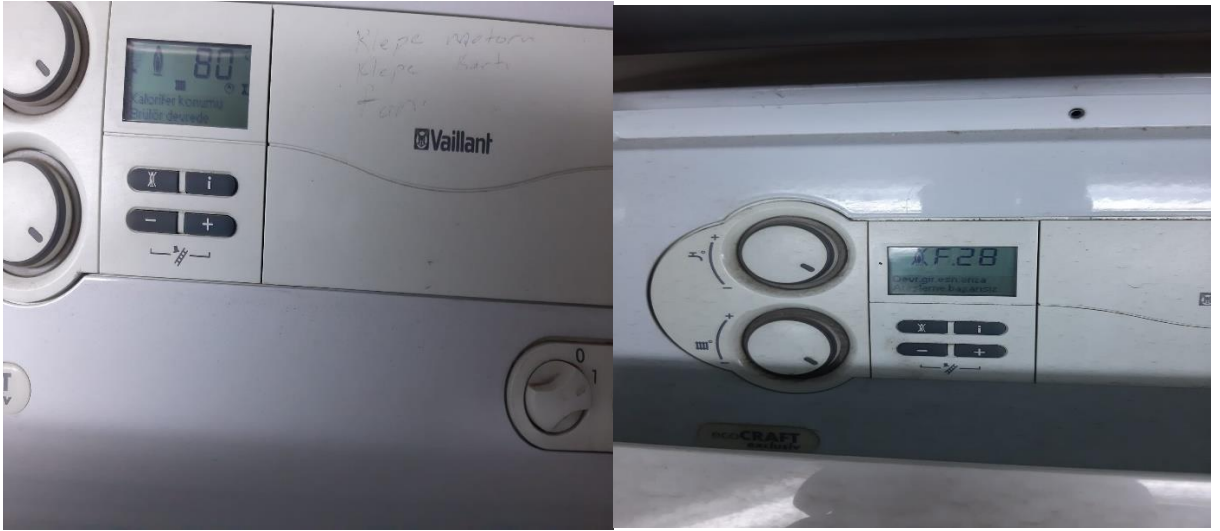
Blokta bulunan kazanların 5 adetinde arızalar mevcut (ateşleme arızası – fan arızası vb.) adet kazan aktif olarak çalışmakta. Bu durum kış aylarında ısınma sorunlarına sebep olacaktır. Ayrıca şu an binanın tüm yükünü bu kazanlar çekmekte. Bu durum da eş yaşlandırma olayını ortadan kaldırır.

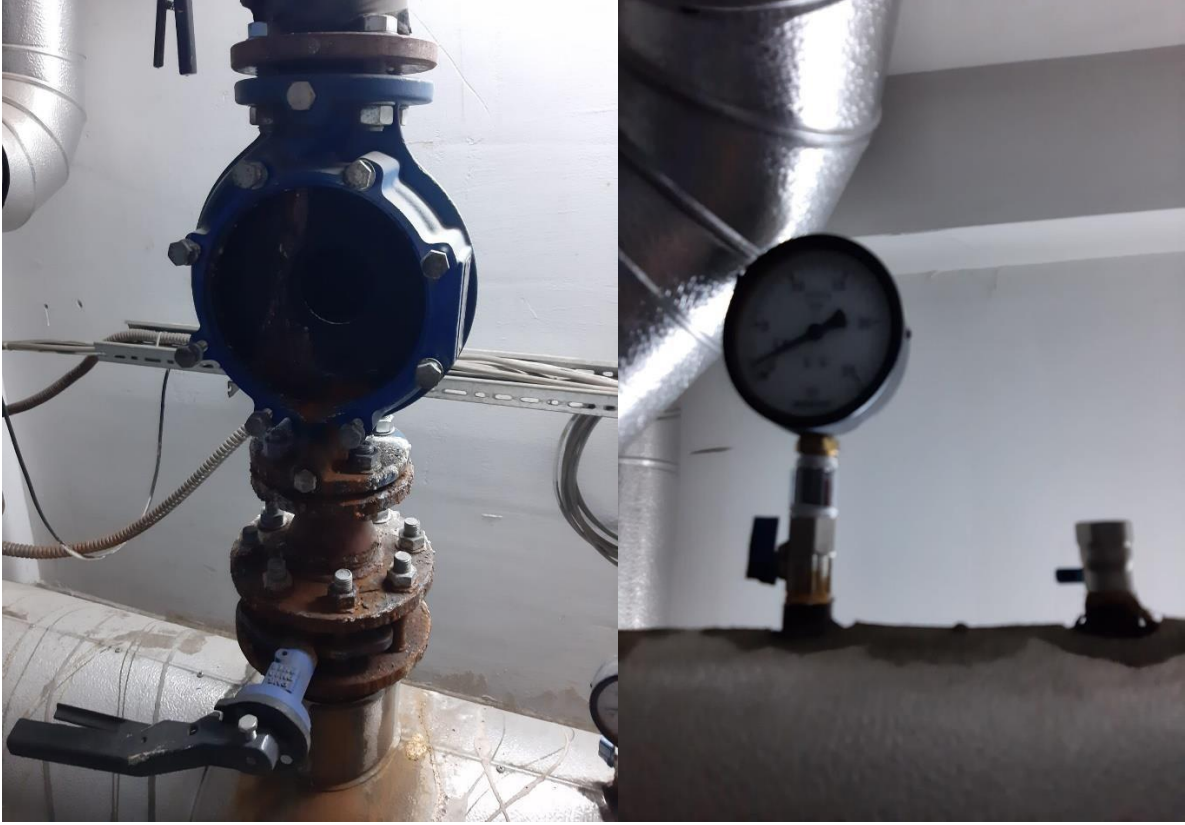
Kazan dairesinde arızalı ve tadilata gitmiş yerinde olmayan pompalar var. Pompaların bir kısmı tamire gidip montajı yapılmış veya yenisi takılmış lakin pompanın üst ve alt kısımlarında ki borular pas içinde çürümeye yüz tutmuş. Bu durumda pompanın yenisini de takmış olsan 3-5 ay sonra içerisine

korozyondan oluşan parçalar giderek pompa çarklarını bozacaktır. Özellikle kitli pompalar bu durumdan çok etkilenecektir.

Pompaların değişiminden önce bu hatların revize edilmesi gerekmektedir. Sadece pompayı değiştirmek bu durumu çözmeyecektir sadece anlık çözüm olacaktır.

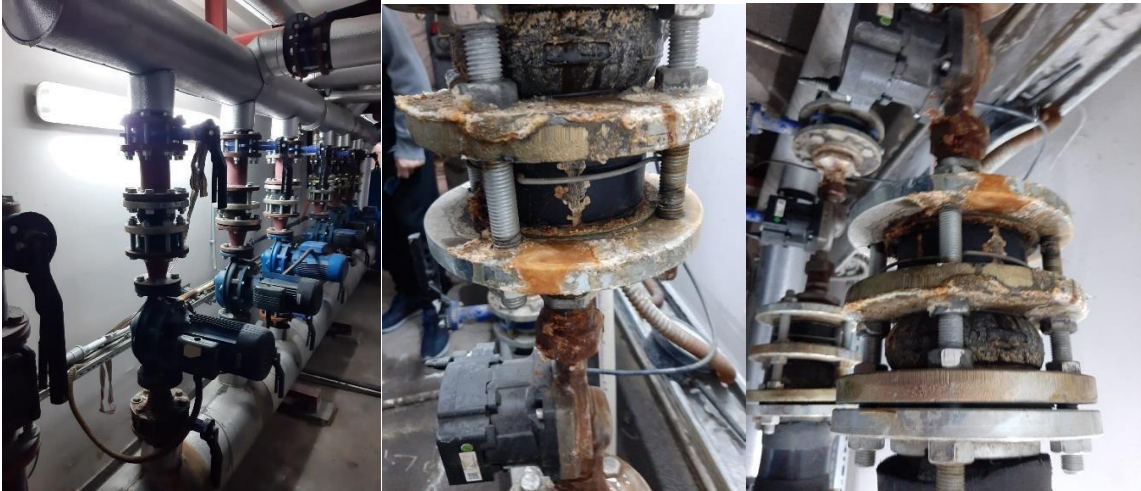
Kollektör üzerinde bulunan kompensatör montajları hatalı yapılmış. Amacına uygun hareket aksami kısıtlanmış.

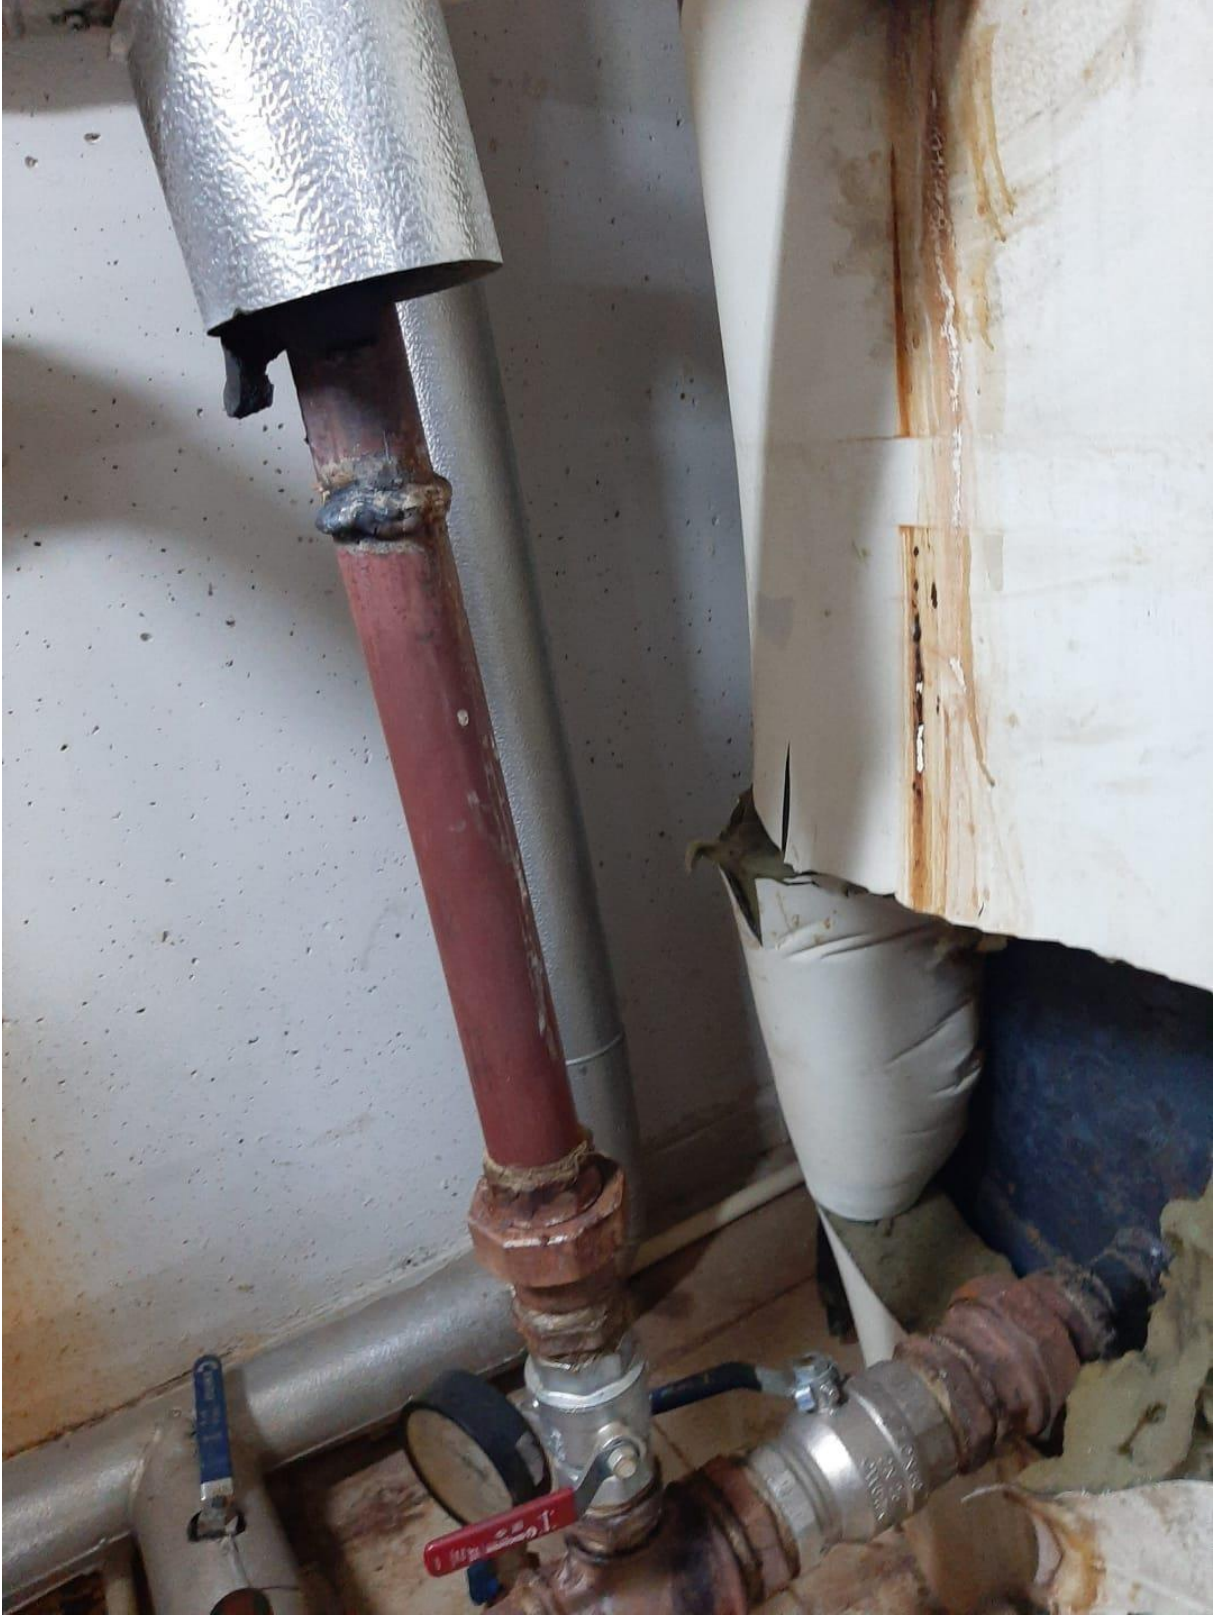
Blokların sıcak su tüketiminin en önemli parçası olan boyler tankları da maalesef korozyondan nasibini almış. Sıcak su hatlarında oluşan korozyon ve kireç boyler gövdesine kadar yürümüş. Boyler tanklarının bazılarında da su sızıntılarının olmasının başlıca sebebi de bakımsızlık ve çürüme. Ayrıca

sağlam olan boyler tanklarında ki diyet çubuklarının da değişimi gerekmekte. Bakımlar sonrası tamamının değişmesi gerekip gerekmediği ilgili firma tarafından tespiti yapılmalı.

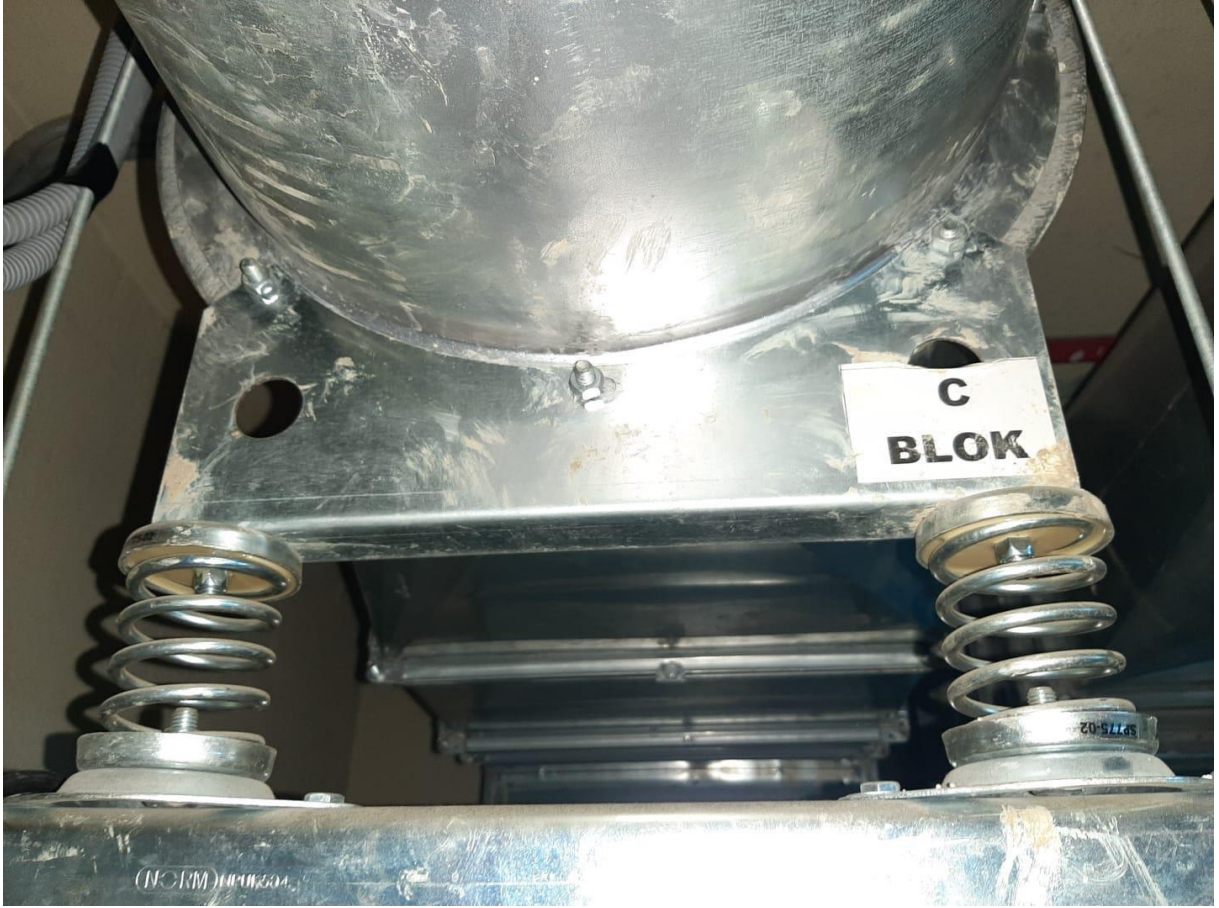
Taze hava kanalı izolatör montajları uygun şekilde yapılmamış. Fanı çalıştırdığımızda kanallar neredeyse yerinden çıkacak şekilde sarsılmaya başladı. Alt kısımlarında sabitlemeler eksik.
