TEKNİK YAPI ELEKTROMEKANİK TESPİT RAPORU

C4 Blok Eşanjör odası

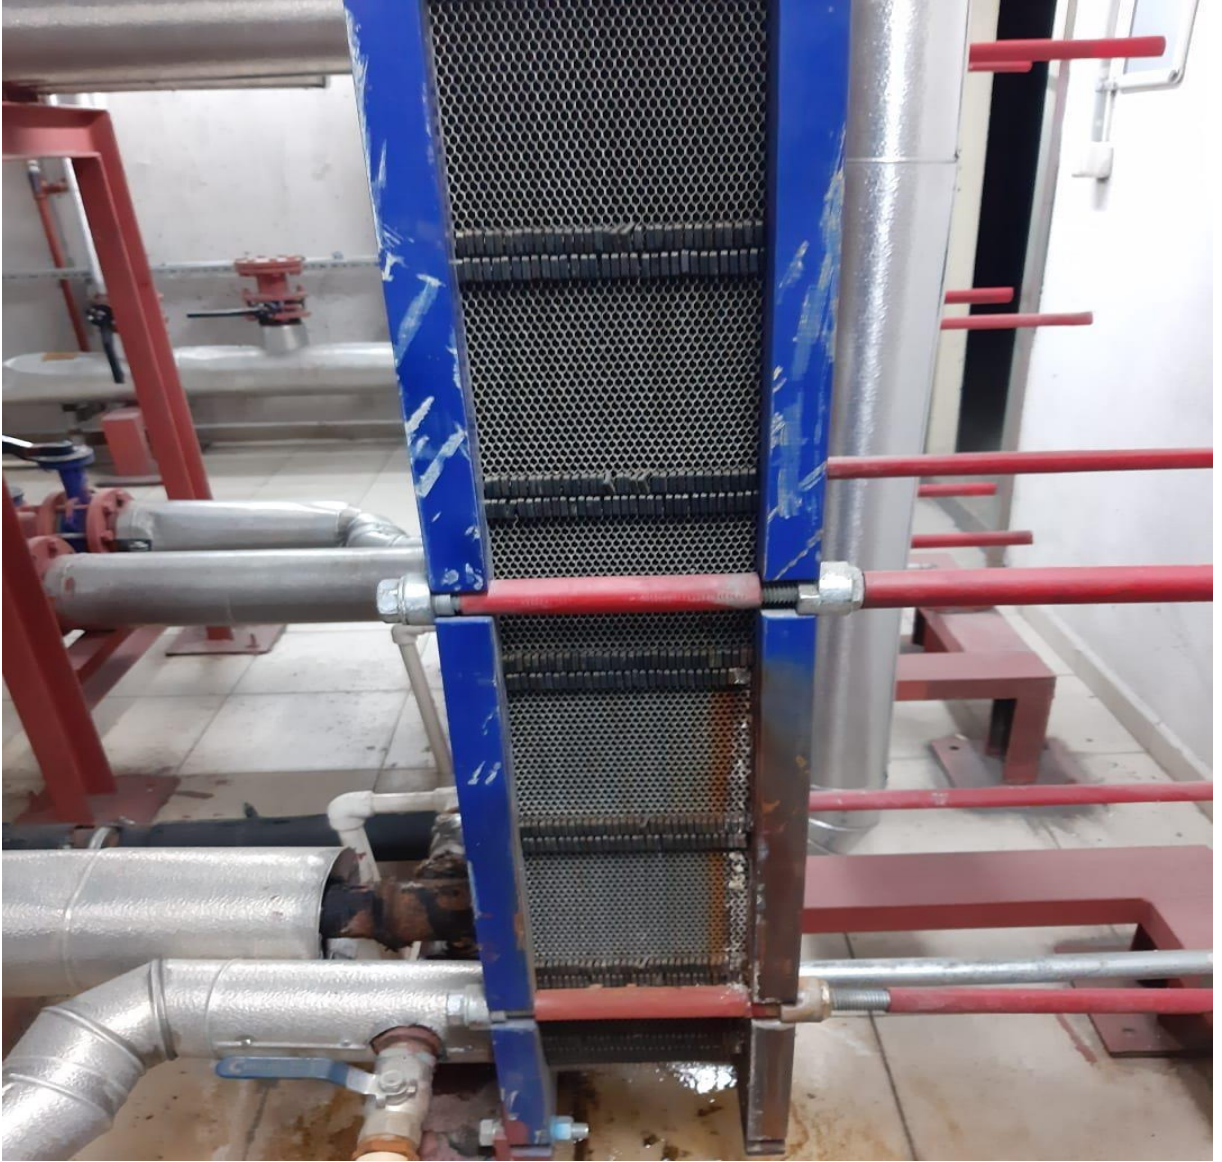
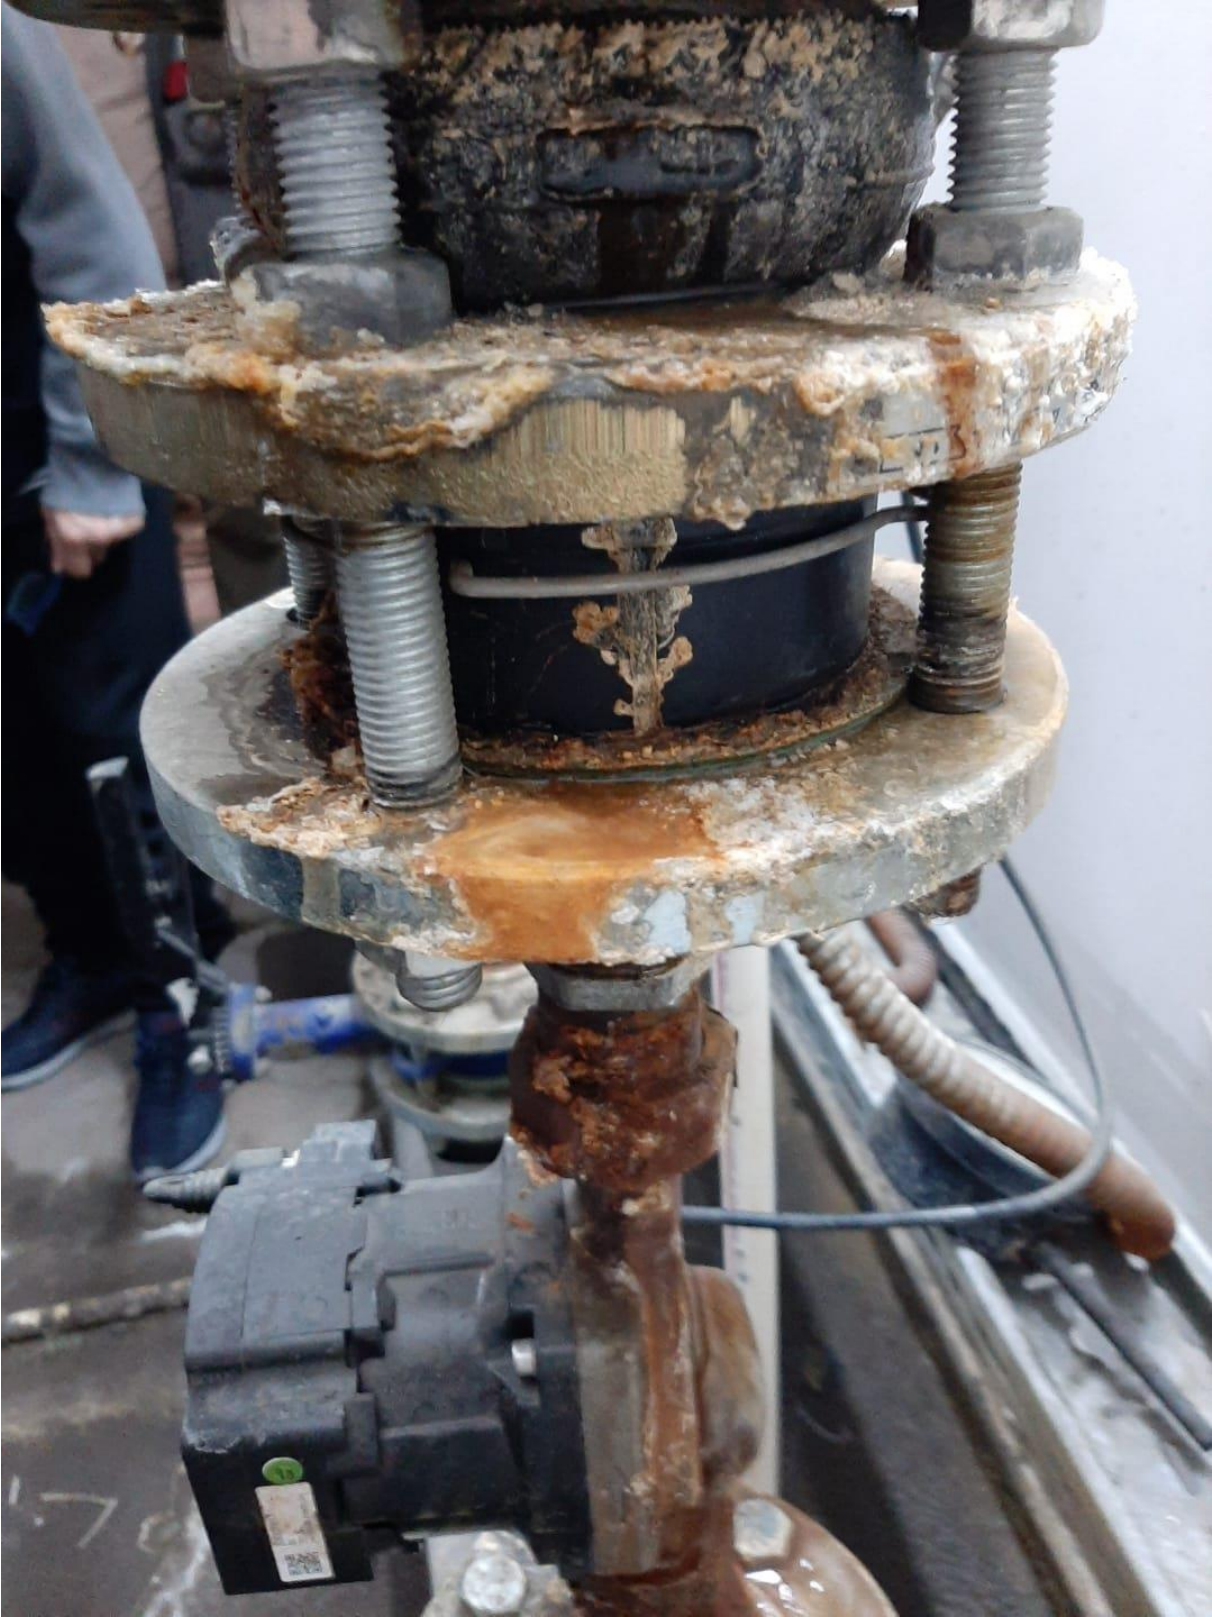
Eşanjör üzerinde pas ve çürüme gövdeye kadar yürümüş kurtarılabılır ise plakaları değiştirerek devreye alınabilir. Gerekir ise tamamen değiştirilebilir. Şuan için eşanjör verimi çok düşük olduğundan hem ısı hem pompa enerjisi zafiyeti oluşmakta.

Eşanjör giriş hattında bir tadilat yapılmış lakin tadilat sonrası gerekli olan antipas ve izolasyon imalatı yapılmadığı için tekrar çürümeler oluşmuş ve bu korozyon gövdeye kadar nüfus etmiş.

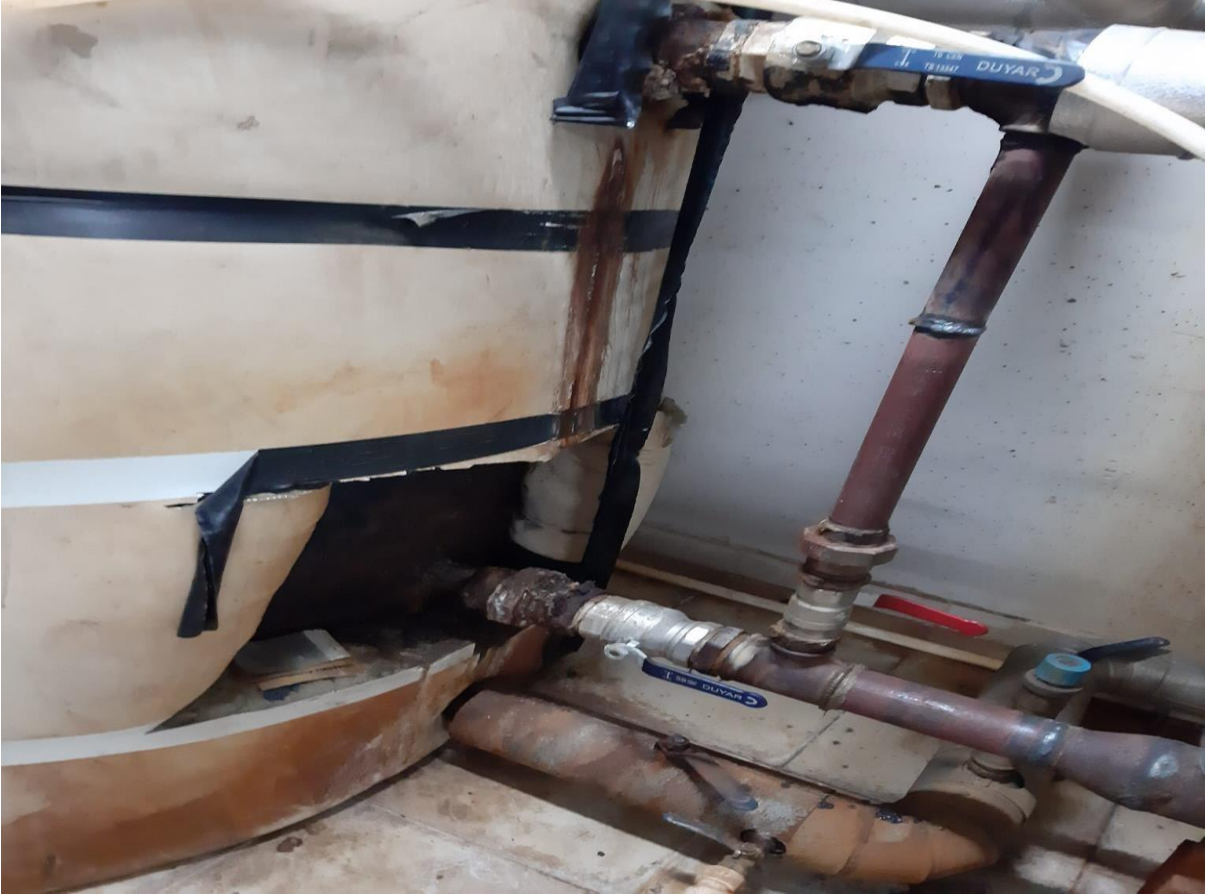
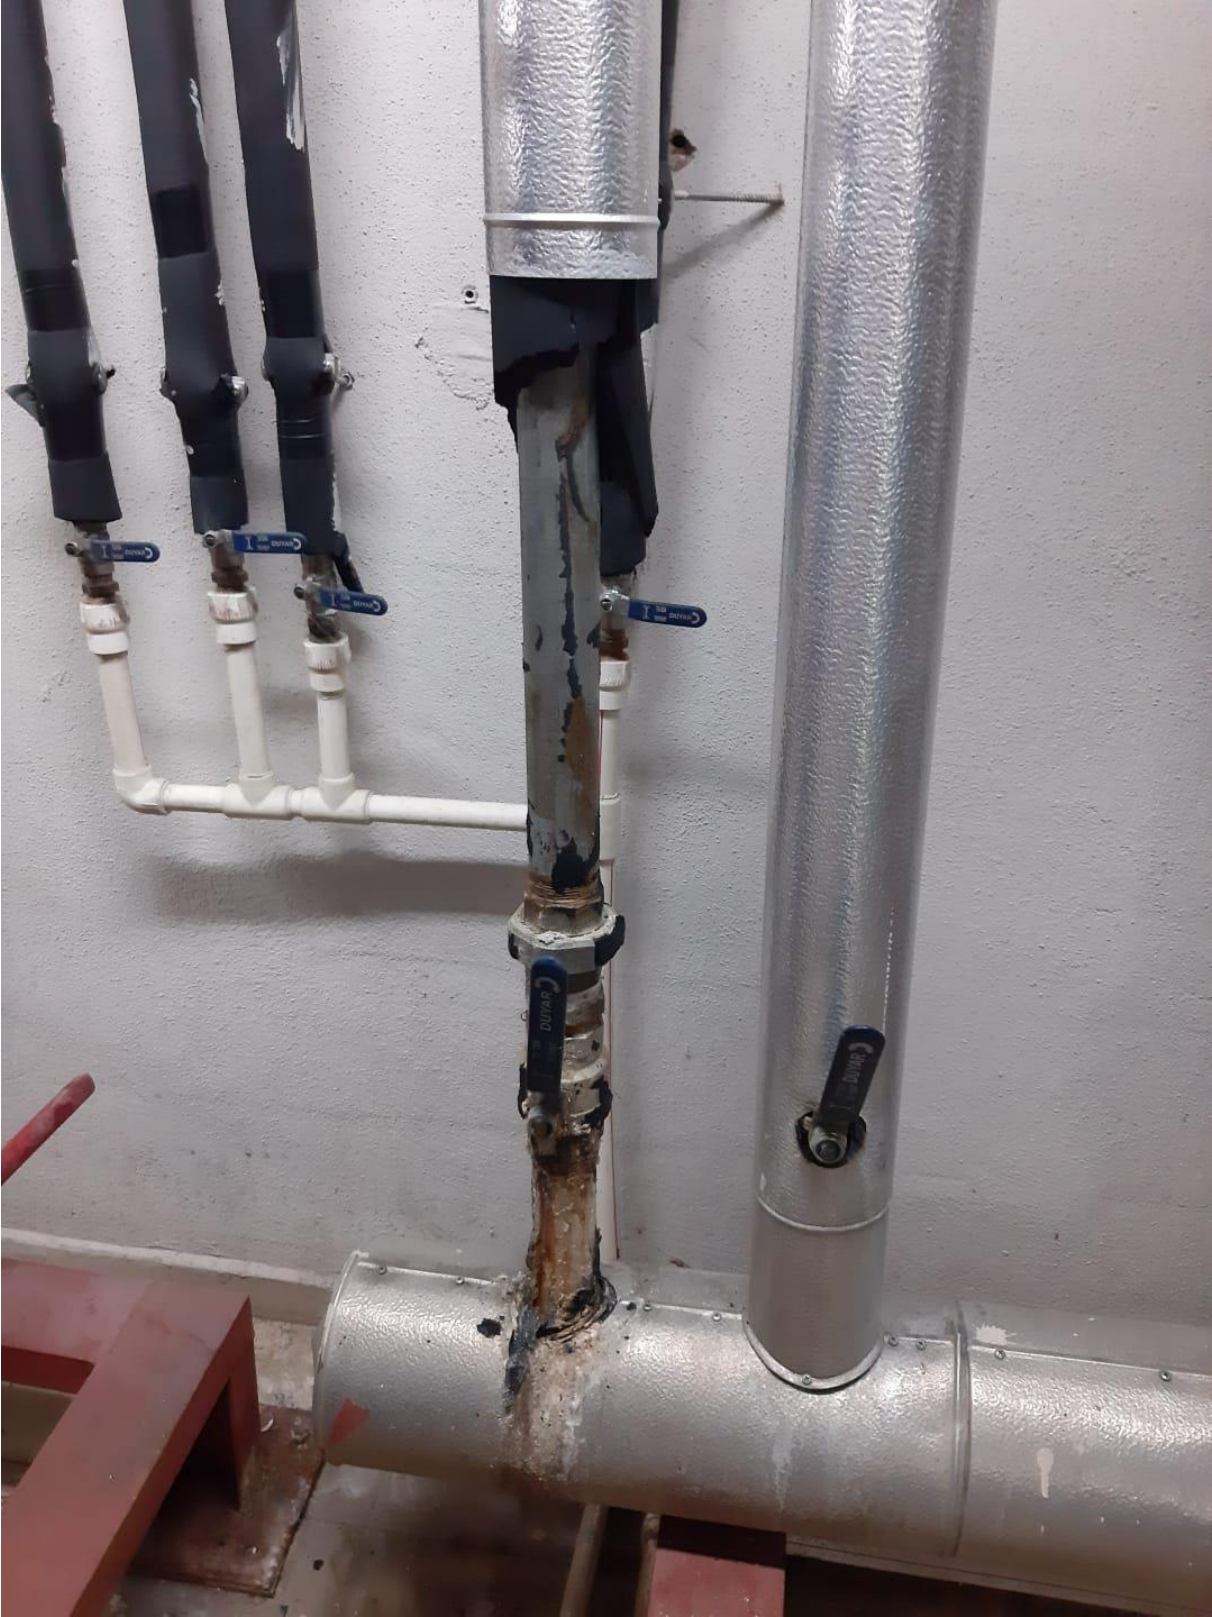
Blokların sıcak su tüketiminin en önemli parçası olan boyler tankları da maalesef korozyondan nasibini almış. Sıcak su hatlarında oluşan korozyon ve kireç boyler gövdesine kadar yürümüş. Boyler tanklarının bazılarında da su sızıntılarının olmasının başlıca sebebi de bakımsızlık ve çürüme. Ayrıca sağlam olan boyler tanklarında ki diyet çubuklarının da değişimi gerekmekte. Bakımlar sonrası tamamının değişmesi gerekip gerekmediği ilgili firma tarafından tespiti yapılmalı.

Tamamen çürümüş hatlar var bu hatların revize edilmesi gerekmektedir. Bazı noktalarda hatlarda oluşan korozyon cihazlara da nüfus etmiş (boiler eşanjör pompa). Bu hatlar sistem şartlarına göre pprc yada galvaniz olarak değiştirilebilir.

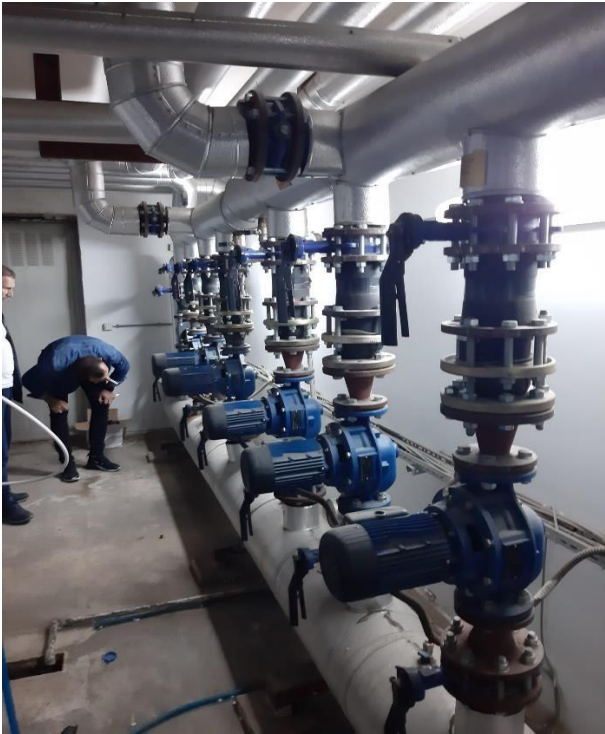
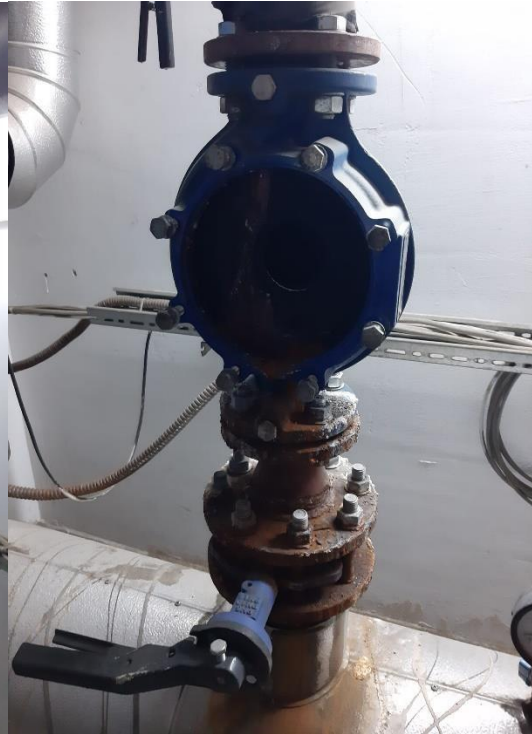
Kazan dairesini gezdiğimiz esnada kazan bacalarında çürümeler olduğunu ve bacalardan damlayan suların kollektör ve pompalar üzerine geldiğini gördük. Muhtemelen pompa arızalarının sebebi bu da olabilir.

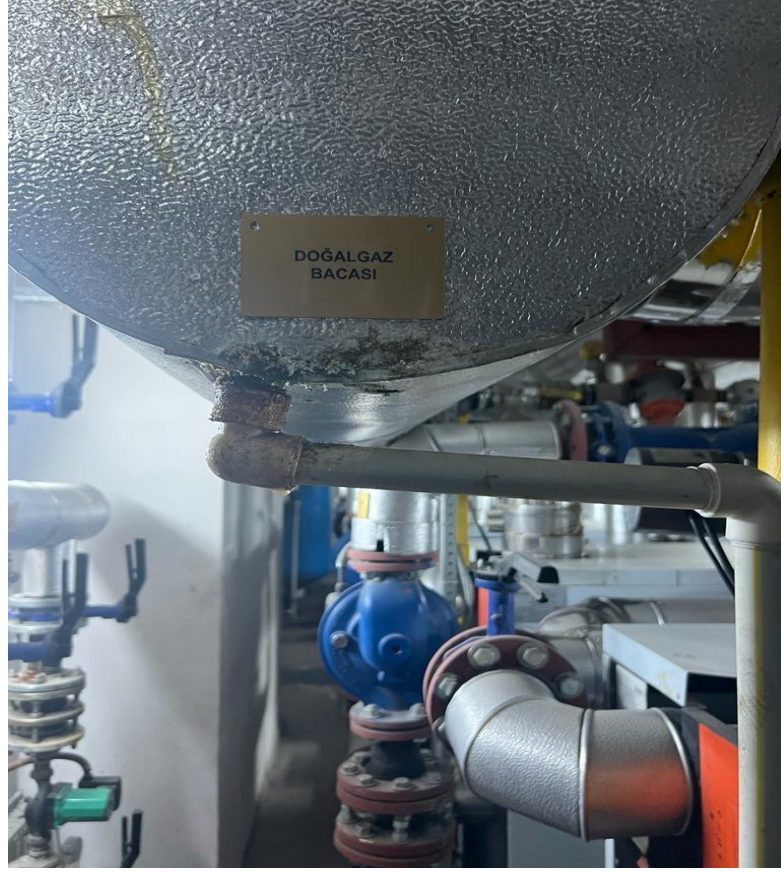
İlk aklımıza gelen bacada ters eğim olma ihtimali oldu fakat kontrol ettik eğim hatası yok. Sonrasında çatıya çıktık ki burası çok içler acısı. Baca şapkası yerinden çıkmış ve yağışlarda suyu olduğu gibi içeri almış bu durumda bacanın çürümesine sebep olmuş.

Yani yaklaşık 150-200 tl lik bir ihmal binlerce liralık hasara sebebiyet vermiş . mevcut bacanın tekrar yenilenmesi , projelendirip onayının alınması en az 150.000-200.000 tl ☹

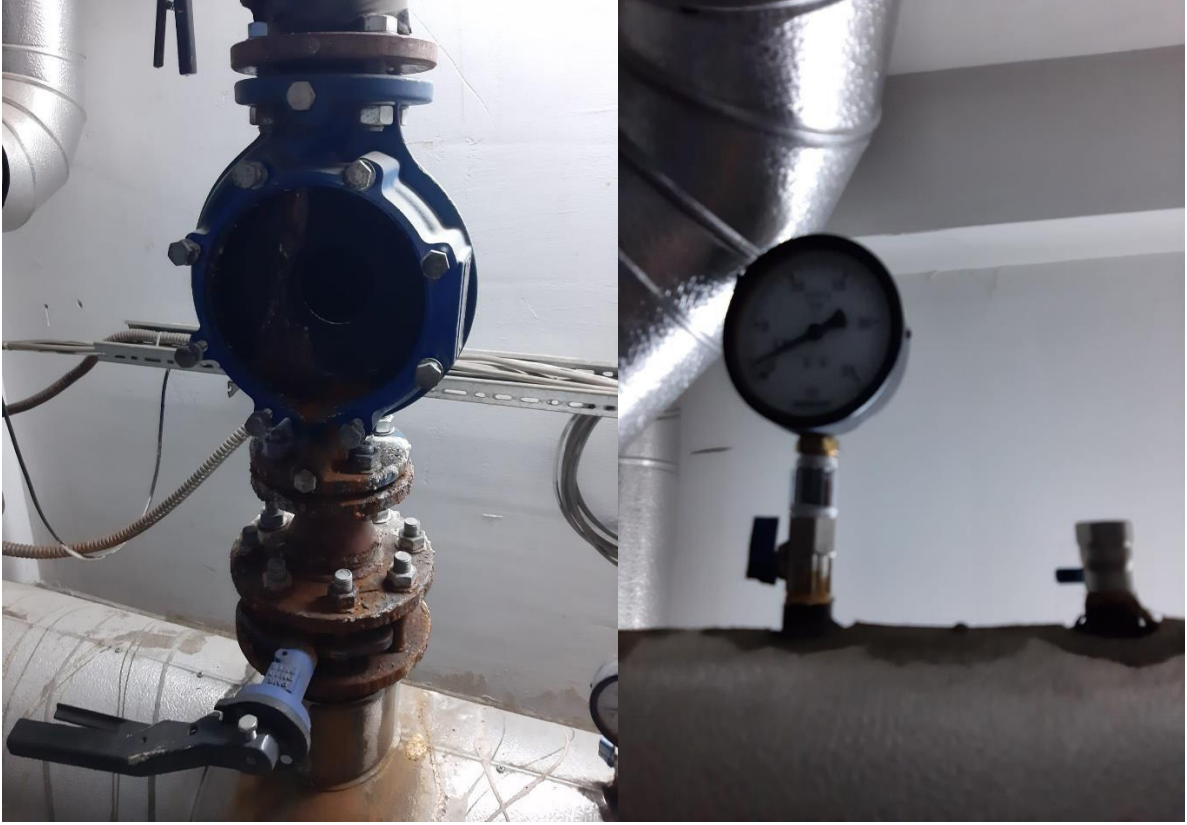
Sistemde ayrıca çok fazla ısı kaybı var. Sistemin çoğunda izolasyon ve gofraj imalatı mevcut ancak tadilat yapılan yerlerde ve vana gruplarında bu sistem yapılmamış. Kazan dairesinin içinde 5 dakikadan fazla durulmuyor. Kazan dairesi kapısı da açık durumda. Bu durumda kazanlar ve pompalar sürekli çalışarak ısıyı istenilen değere çıkarmak için uğraşacak. Bu durum sizlere yüksek enerji faturaları olarak dönecektir.

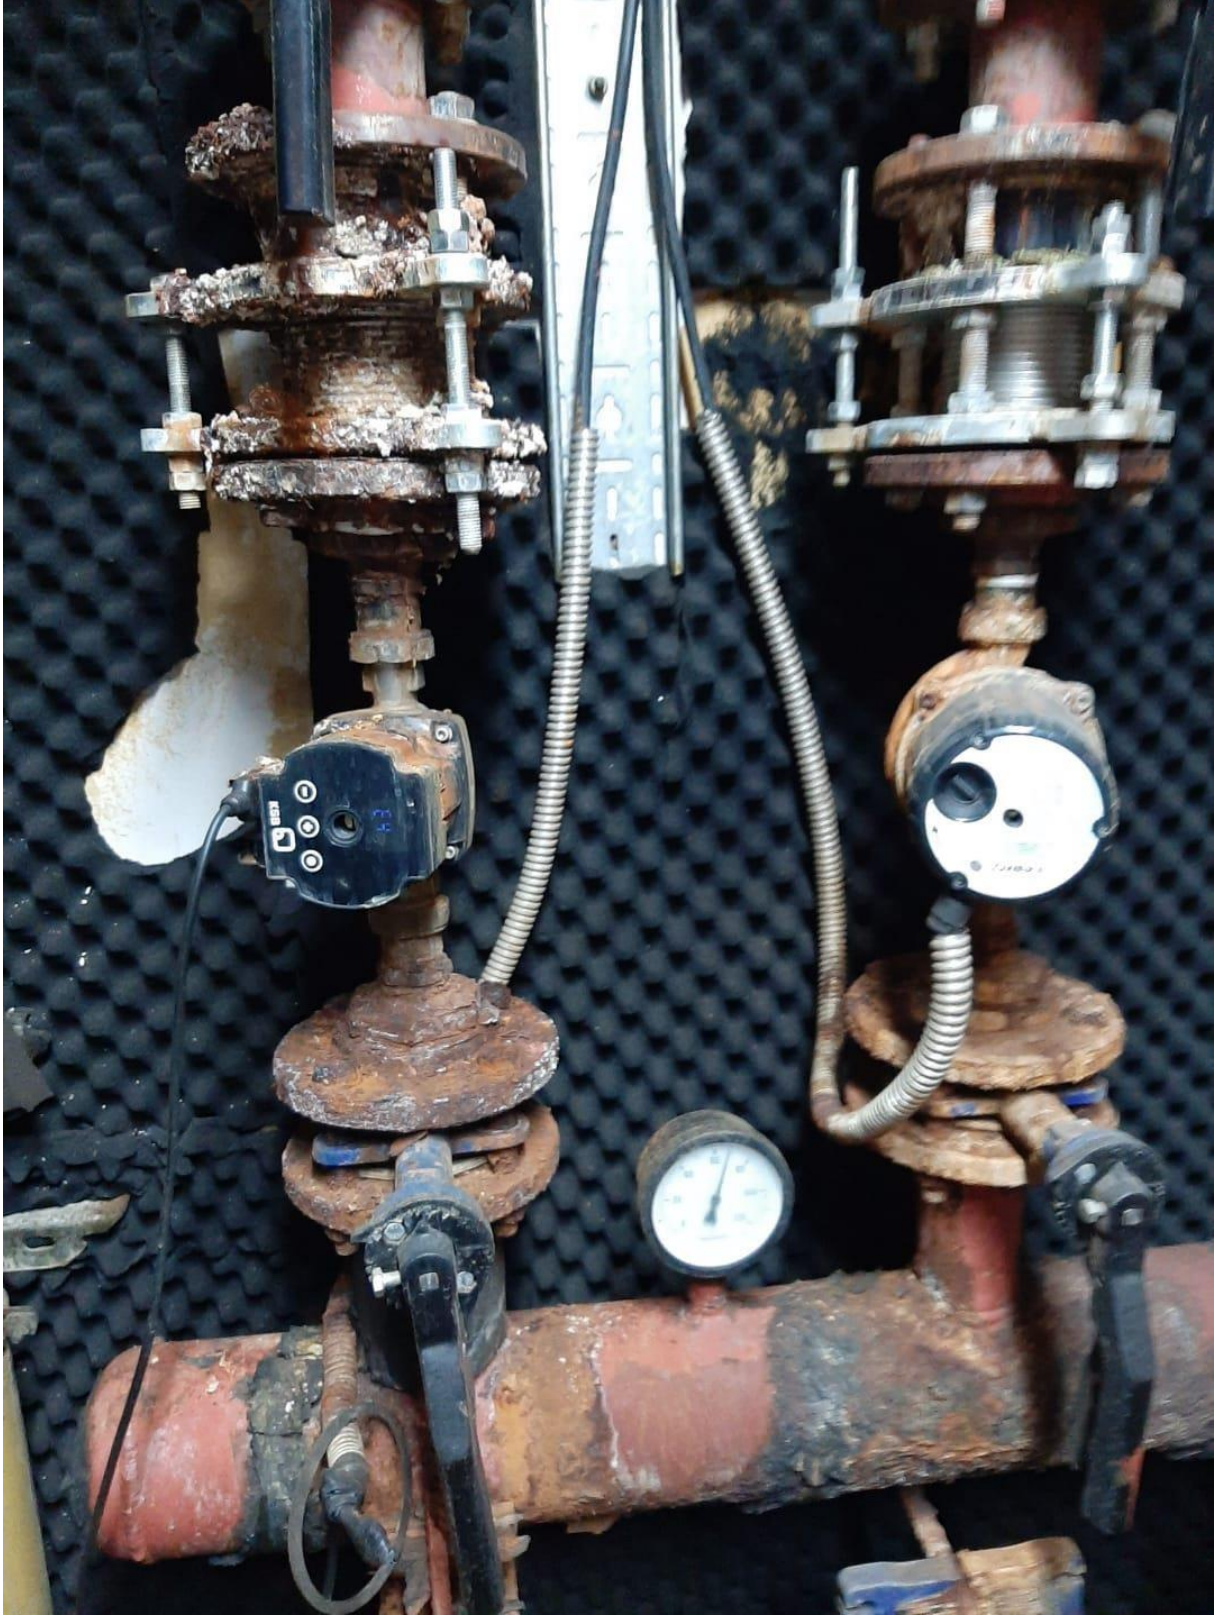
Kolletöer ve pompaların bulunduđu hatlarda çok fazla korozyon bulunmakta. Tadilat yapılan hatların üzerinde bulunan izolasyon ve gofraj imatları sökülmüş ve tekrar montajı yapılmamış. Bu durum borularda ısı farkını artırır. Isı kaybı yani enerjiyi boşa harcamış oluyorsunuz aynı zamanda ısı hatlarında bu tür önlemlerin alınmamış olması çürümeyi (korozyunu) hızlandıracaktır.

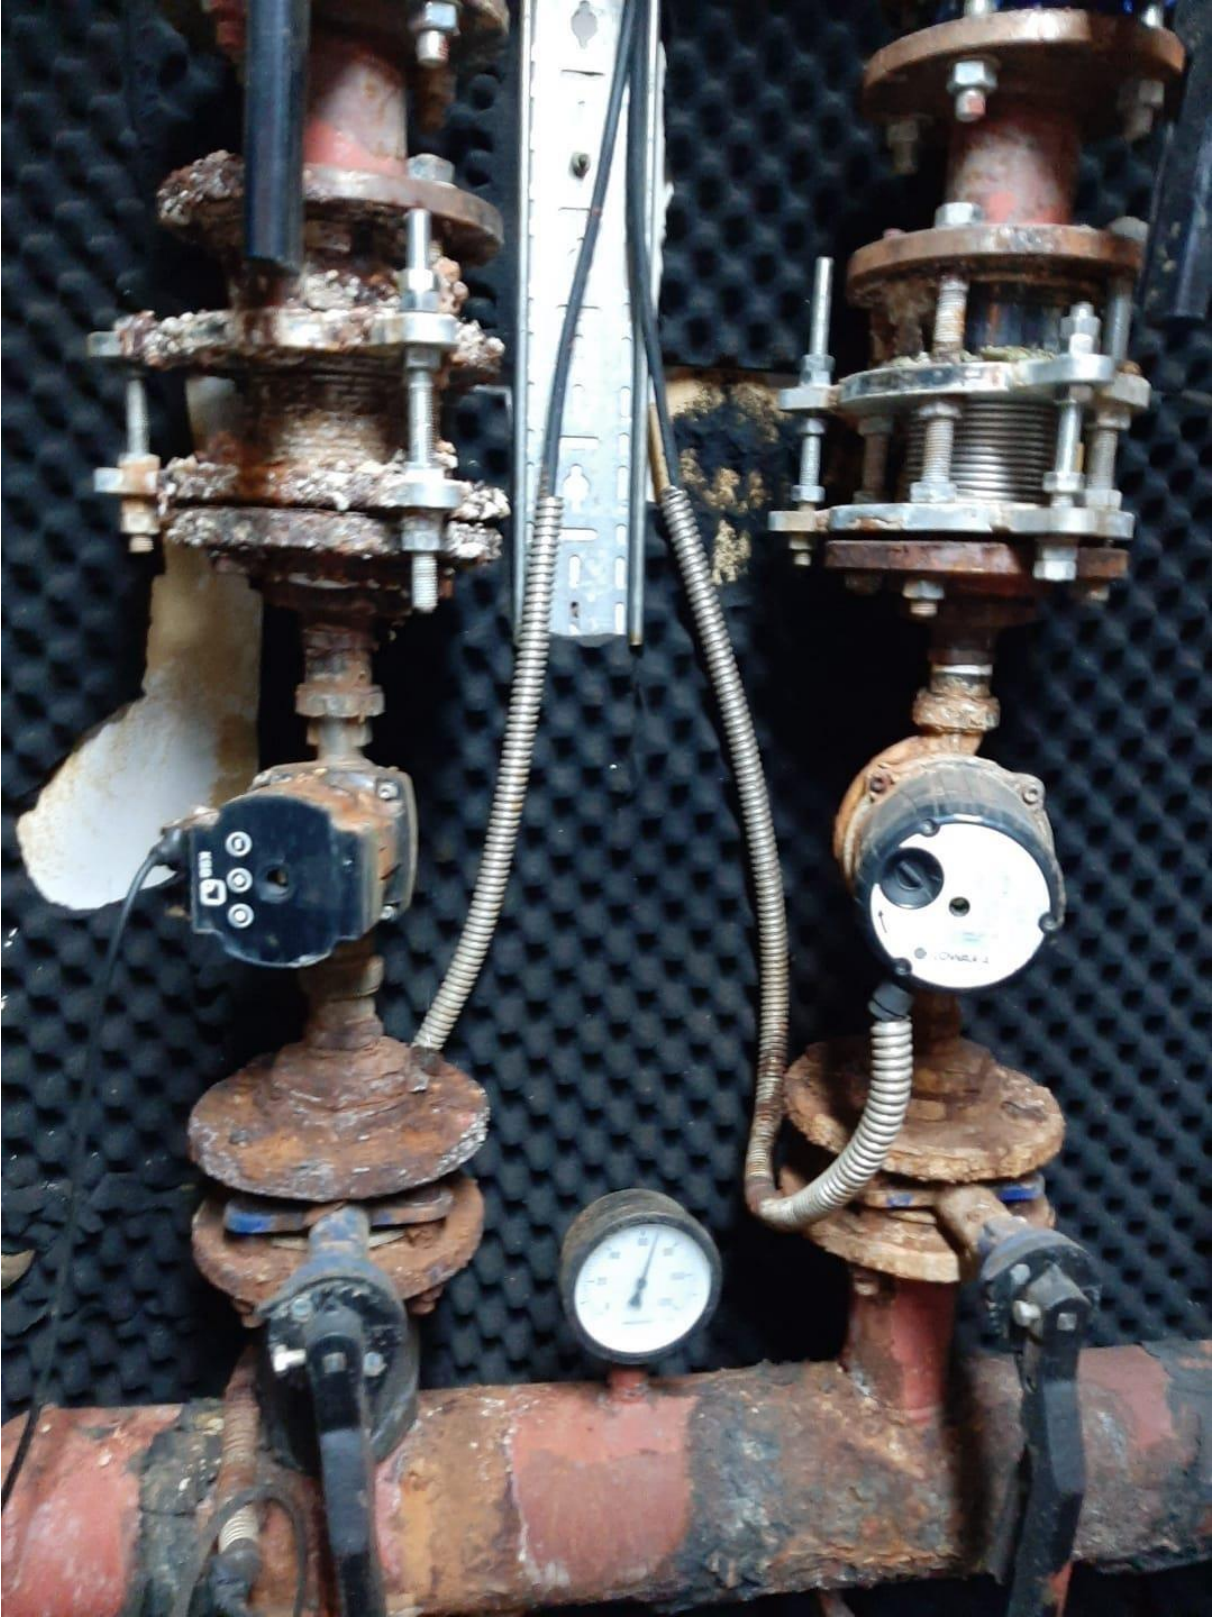
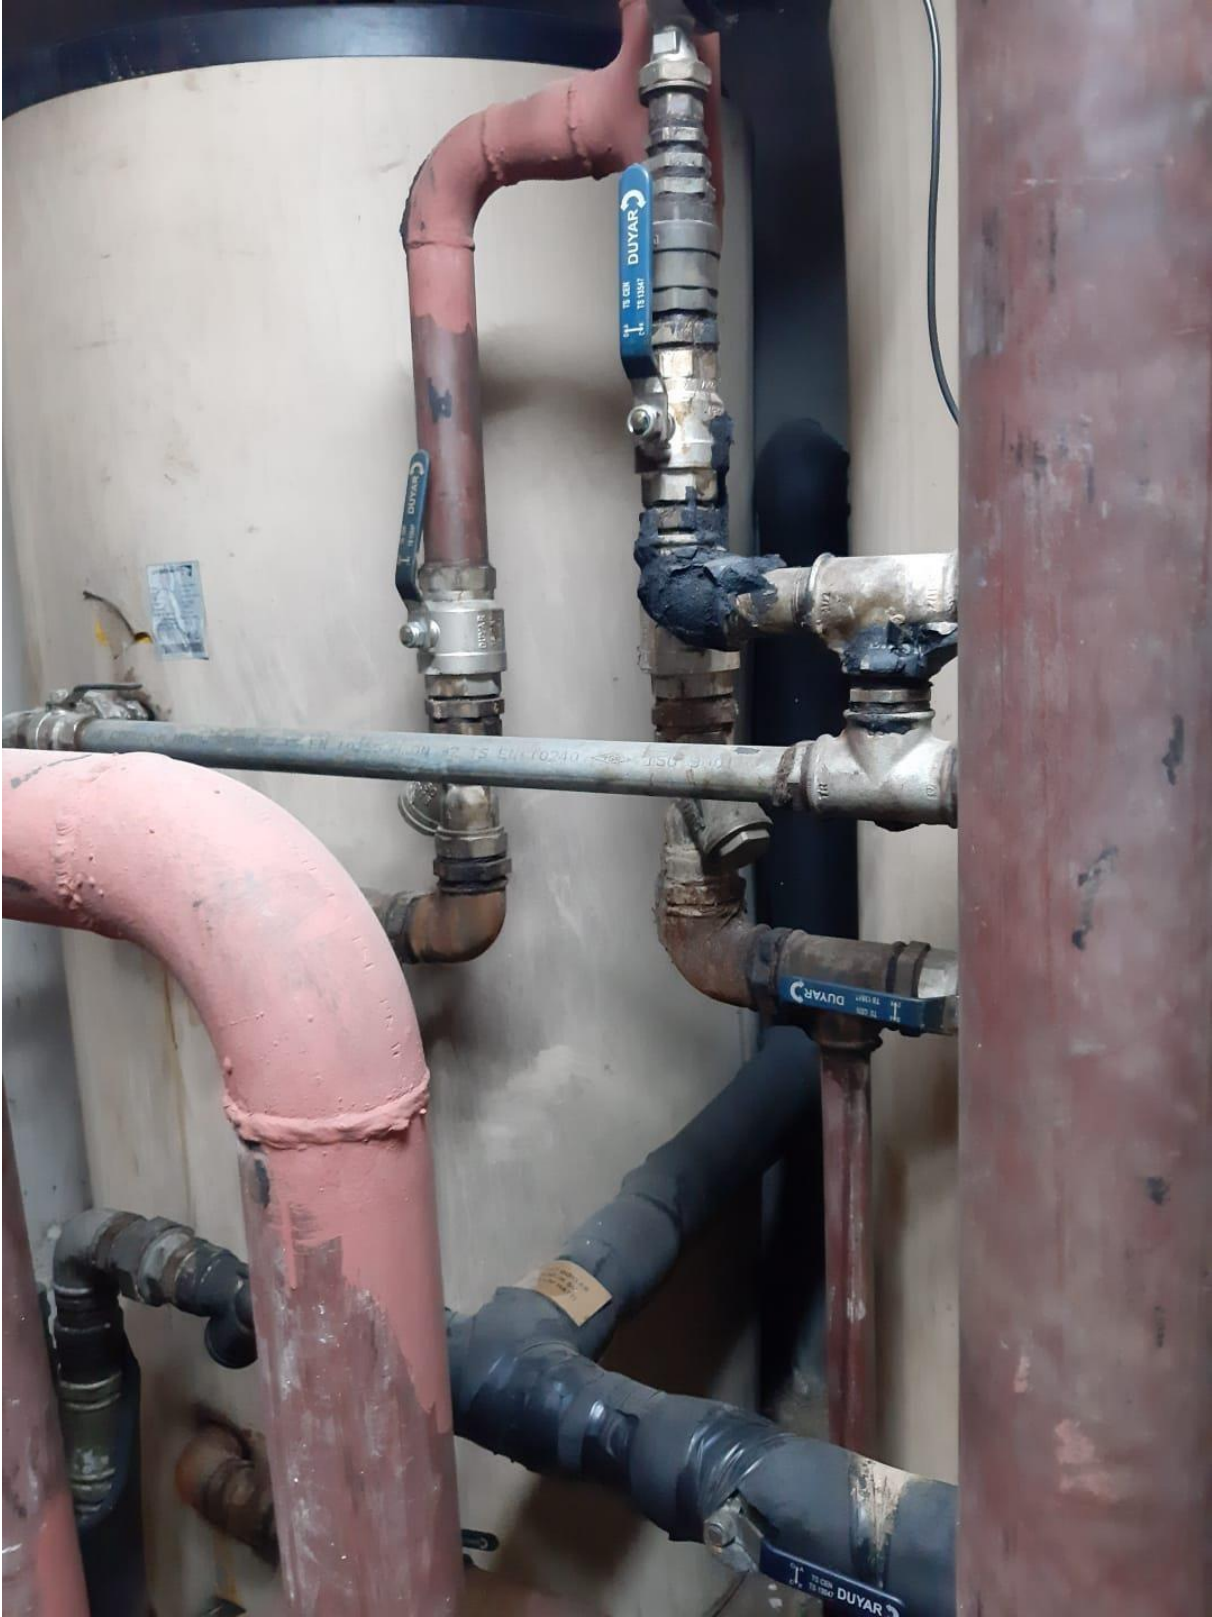
Blokların sıcak su tüketiminin en önemli parçası olan boyler tankları da maalesef korozyondan nasibini almış. Sıcak su hatlarında oluşan korozyon ve kireç boyler gövdesine kadar yürümüş. Boyler tanklarının bazılarında da su sızıntılarının olmasının başlıca sebebi de bakımsızlık ve çürüme. Ayrıca sağlam olan boyler tanklarında ki diyet çubuklarının da değişimi gerekmekte. Bakımlar sonrası tamamının değişmesi gerekip gerekmediği ilgili firma tarafından tespiti yapılmalı.

Tamamen çürümüş hatlar var bu hatların revize edilmesi gerekmekte. Bazı noktalarda hatlarda oluşan korozyon cihazlara da nüfus etmiş (boyler eşanjör pompa). Bu hatlar sistem şartlarına göre pprc yada galvaniz olarak değiştirilebilir.

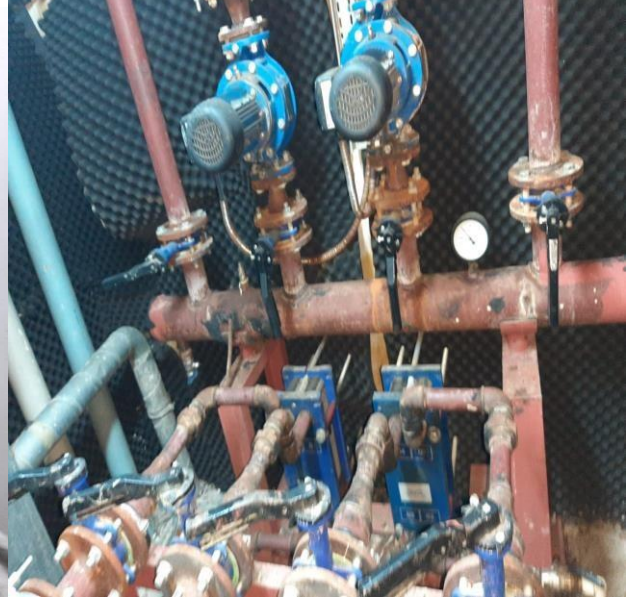
Kazan dairesini gezdiğimiz esnada kazan bacalarında ürümler olduğunu ve bacalardan damlayan suların kollektör , pompalar ve kazan gövdeleri üzerine geldiğini gördük. Muhtemelen pompa arızalarının sebebi bu da olabilir.

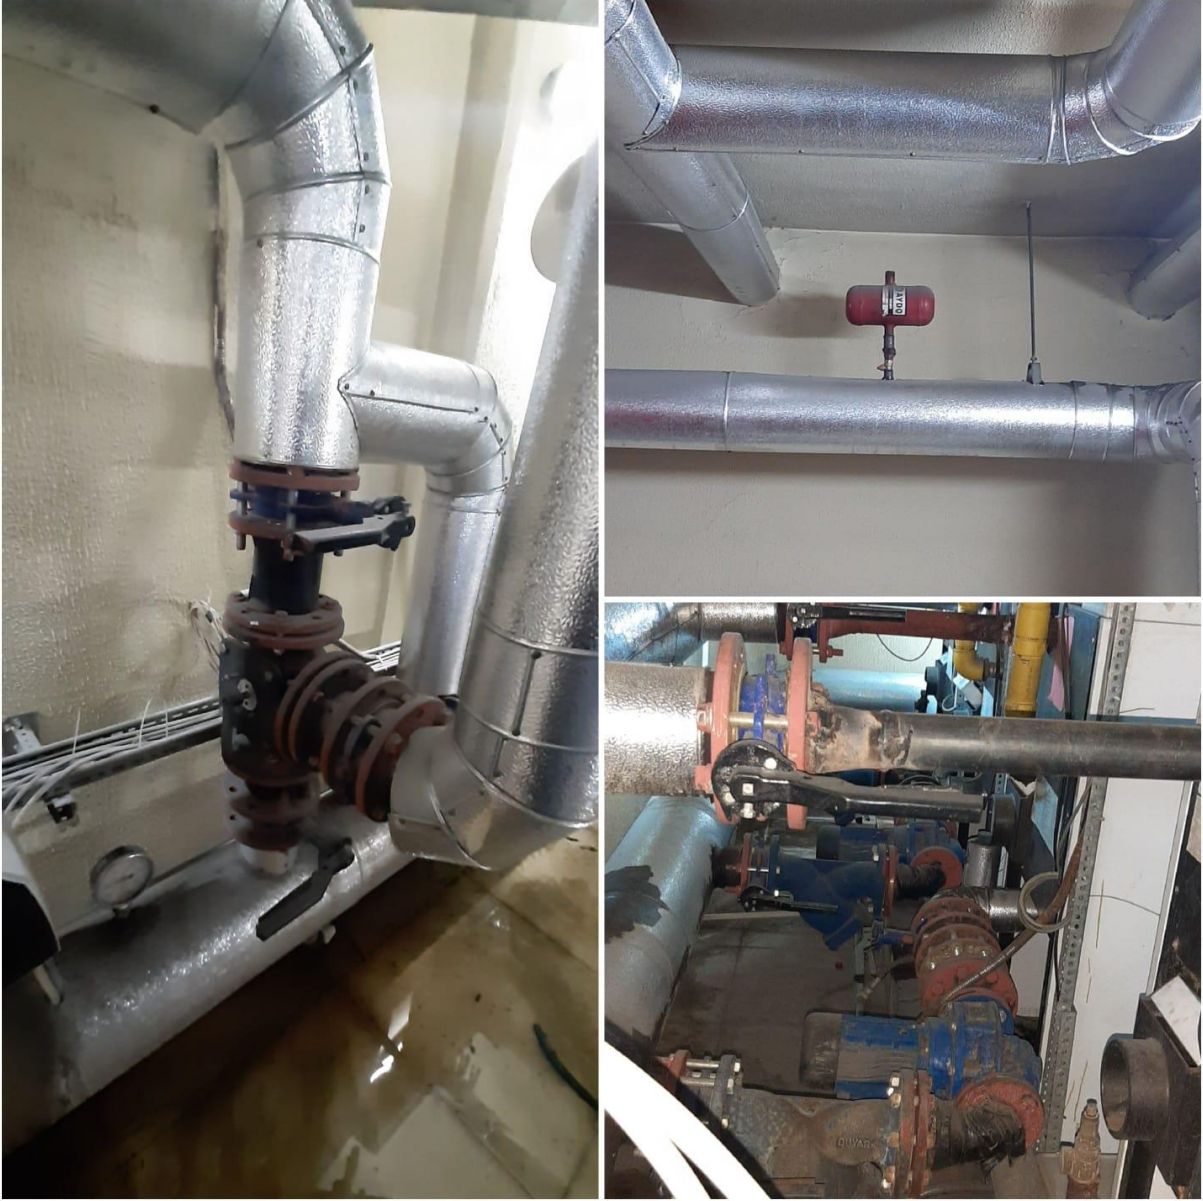
Sistemde ayrıca çok fazla ısı kaybı var. Sistemin çoğunda izolasyon ve gofraj imalatı mevcut ancak tadilat yapılan yerlerde ve vana gruplarında bu sistem yapılmamış. Kazan dairesinin içinde 5 dakikadan fazla durulmuyor. Kazan dairesi kapısı da açık durumda. Bu durumda kazanlar ve pompalar sürekli çalışarak ısıyı istenilen değere çıkarmak için uğraşacak. Bu durum sizlere yüksek enerji faturaları olarak dönecektir.

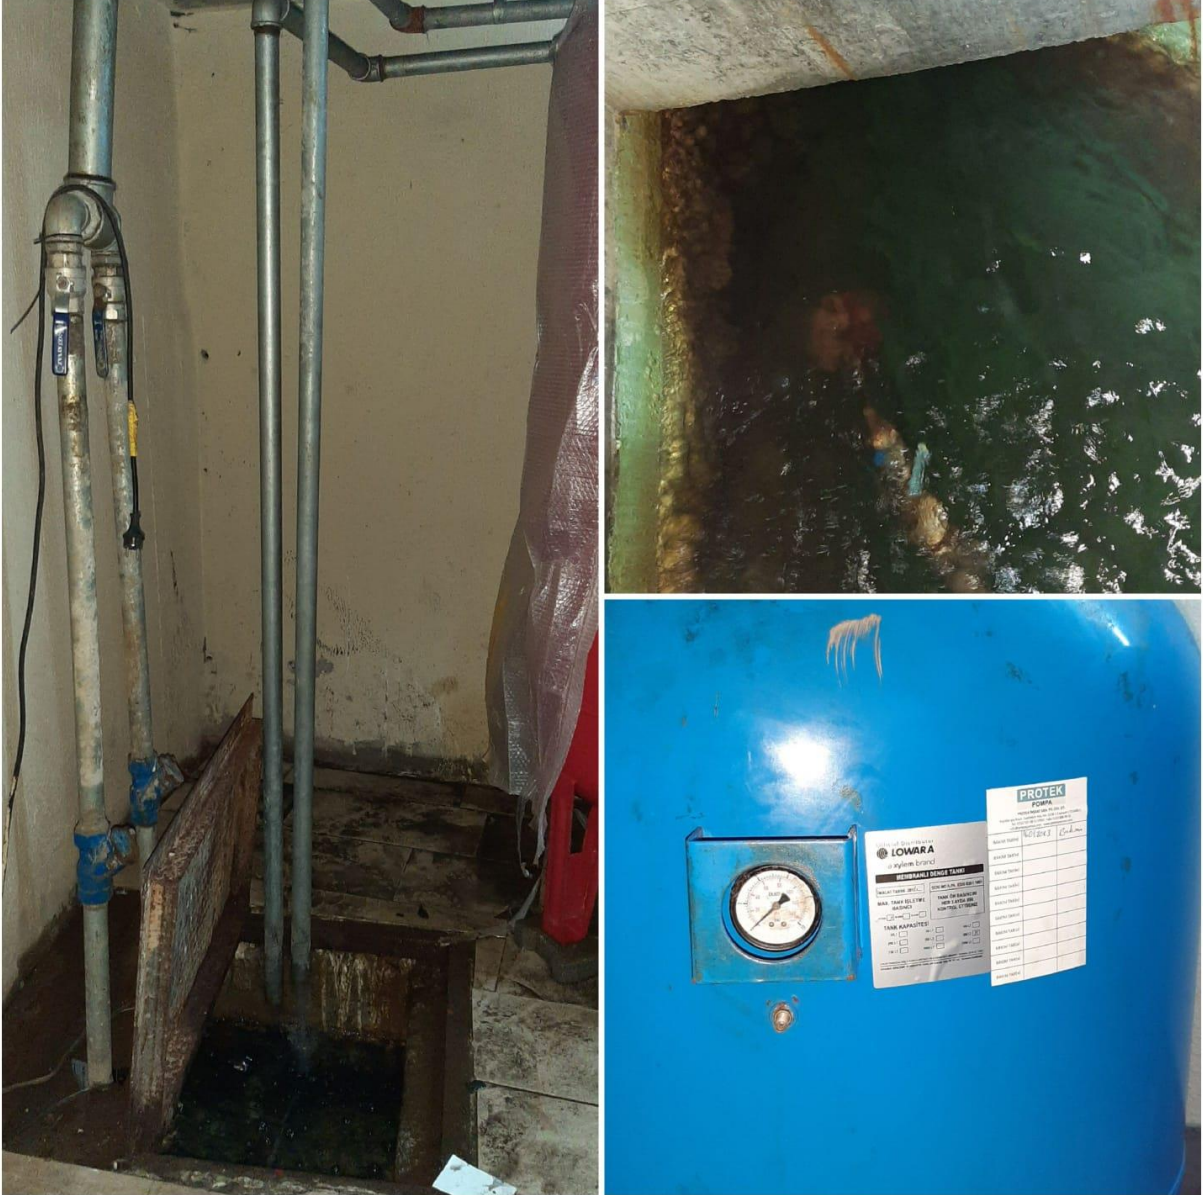
Sisteme ait dört adet genişleme tankını iki adeti aktif çalışır durumda gaz basınçları normal. Diğer iki adet genişleme tankını kaz basınçları sıfır. Buda hidroforların sürekli olarak devreye girmesine ve ömrünün kısalmasına sebep olacaktır.

Blokları besleyen hidroforlar yenileri ile değiştirilmiş hidrofor arızasına rastlanmamıştır. Lakin bir adet hidrofor yerinde olmadığı tespit edilmiştir. Ayrıca korozyon olan hatlar değiştirilmemiş bu durum hem cihaz ömrünü kısaltır hem de insan sağlığını tehlikeye atmaktadır.
