TEKNİK YAPI ELEKTROMEKANİK TESPİT RAPORU

C4 Blok Eşanjör odası

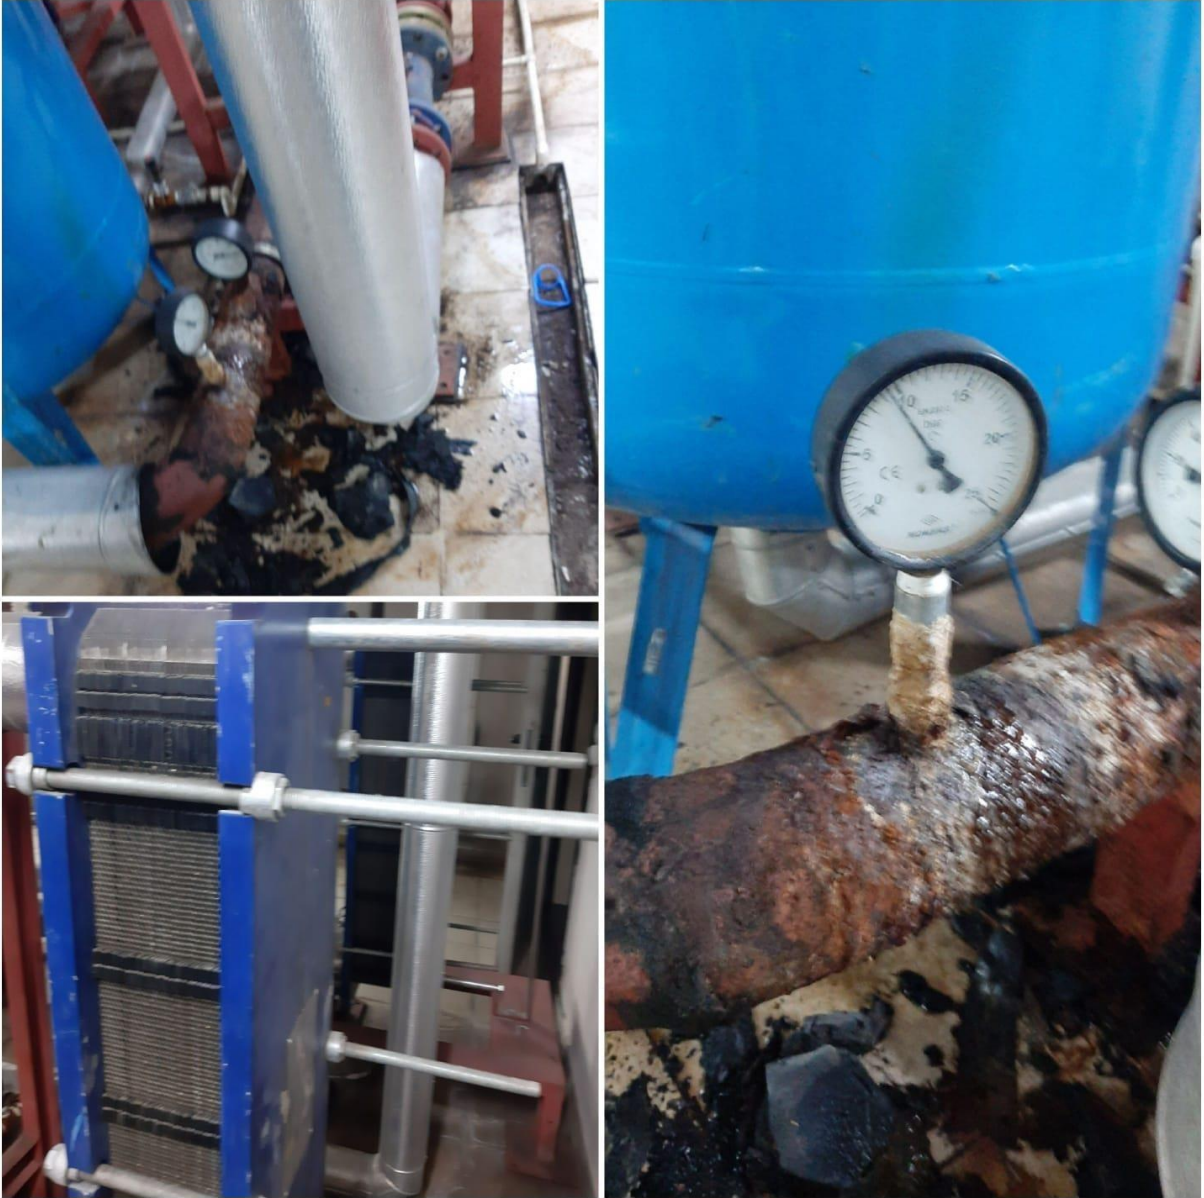
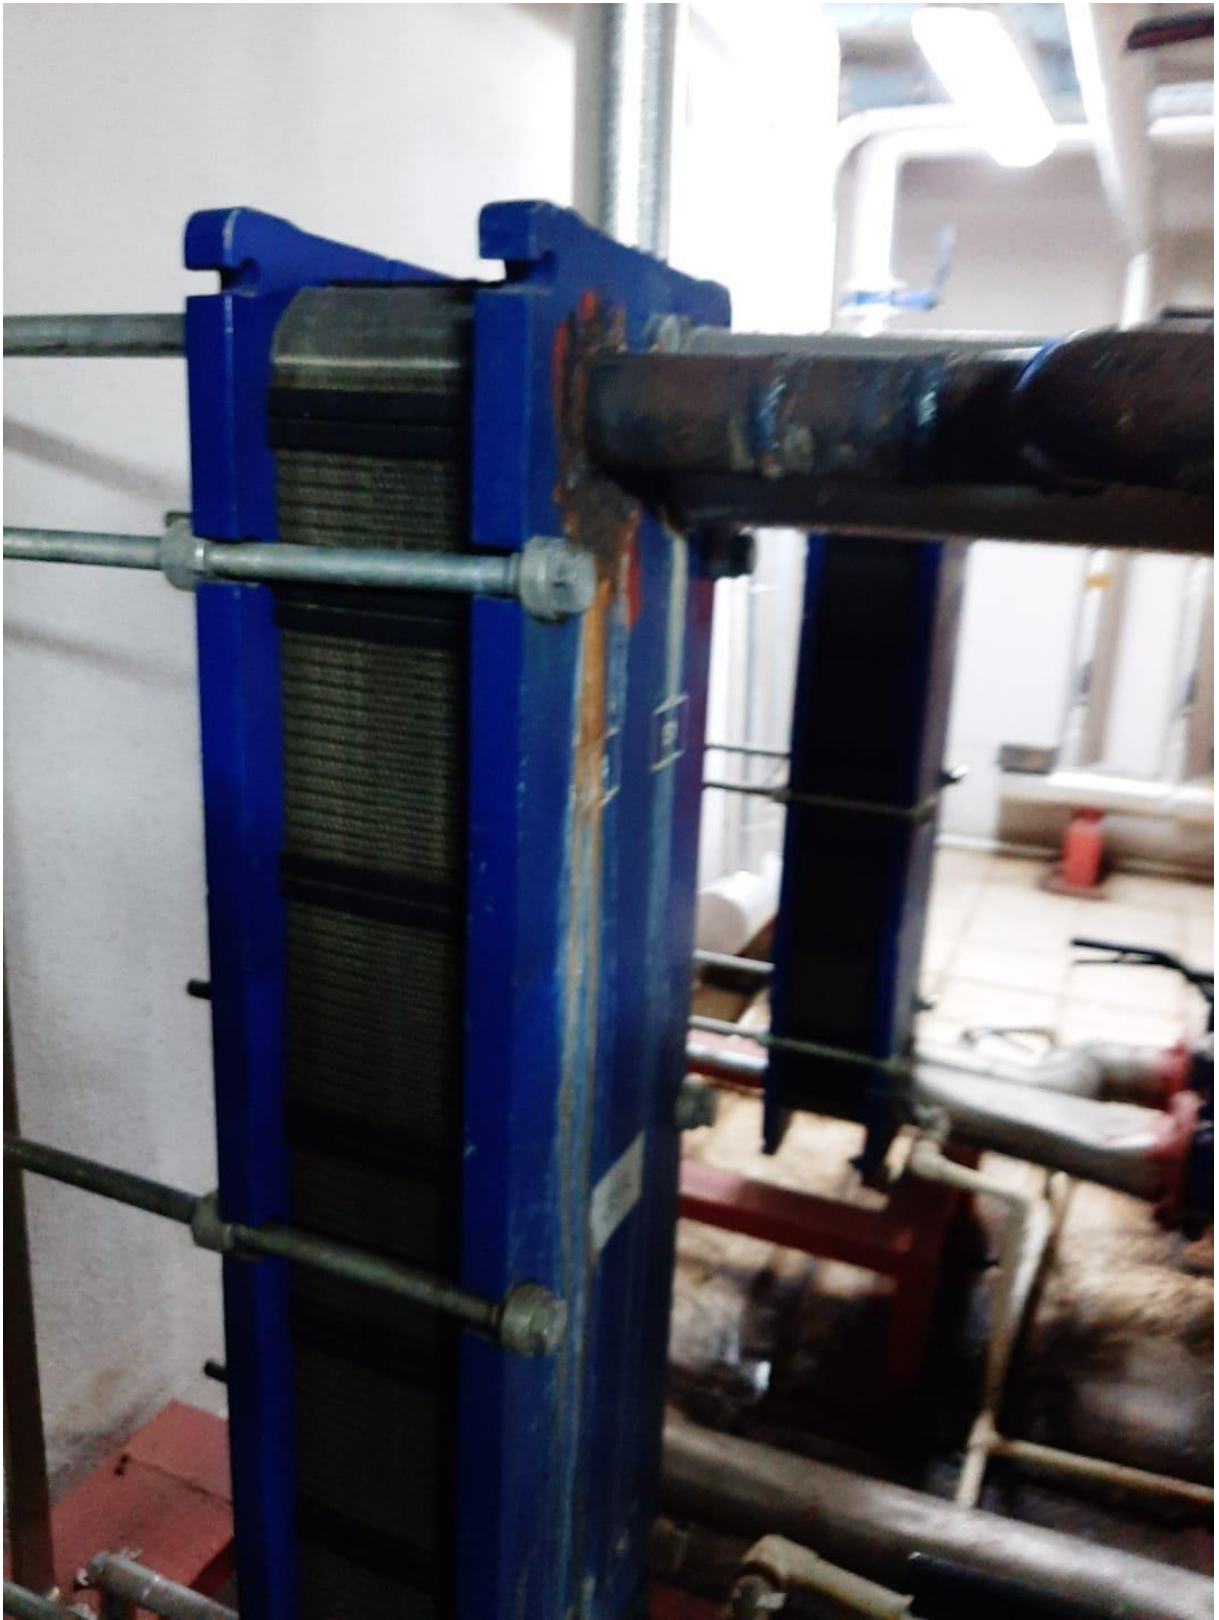
Blokta iki adet eşanjör bulunmakta. Görsellerde de göreceğiniz üzere maalesef kurulumdan sonra hiç bakım yapılmamış dış yüzeyine kadar ulaşan kireç ve pas tabakaları bize gerekli doneleri vermekte. Bu cihazların en az yılda bir kere plakalarının açılıp kireçten arındırmak ve gerekli temizliğini yaptıktan sonra sızdırmazlığını sağlayıp devreye almak gerekiyor. Bu cihazlarda gördüğümüz anahtar tork izine bile rastlamadık.

1. Temizlik: Eşanjörlerin düzenli olarak temizlenmesi önemlidir. Kirlilik birikimi, ısı transferini engelleyebilir ve eşanjörün performansını olumsuz etkileyebilir. Temizlik işlemi, eşanjör üzerinde biriken tortu, mineral birikintileri veya biyolojik büyüme gibi unsurların giderilmesini içermelidir. Bunun için uygun temizlik yöntemleri ve temizlik maddeleri kullanılmalıdır.

2. Kontrol ve Testler: Eşanjörlerin periyodik olarak kontrol edilmesi ve test edilmesi önemlidir. Basınç, sızıntı, sıcaklık, akış hızı gibi parametrelerin düzenli olarak izlenmesi gerekir. Böylece potansiyel sorunlar erken tespit edilerek önlem alınabilir.

3. Contaların ve Bağlantıların İncelenmesi: Eşanjörlerin contaları ve bağlantı noktaları, zamanla aşınabilir veya gevşeyebilir. Bu nedenle periyodik bakım sırasında contaların durumu kontrol edilmeli ve gerektiğinde değiştirilmelidir. Ayrıca bağlantı noktaları sıklığı da kontrol edilmelidir.

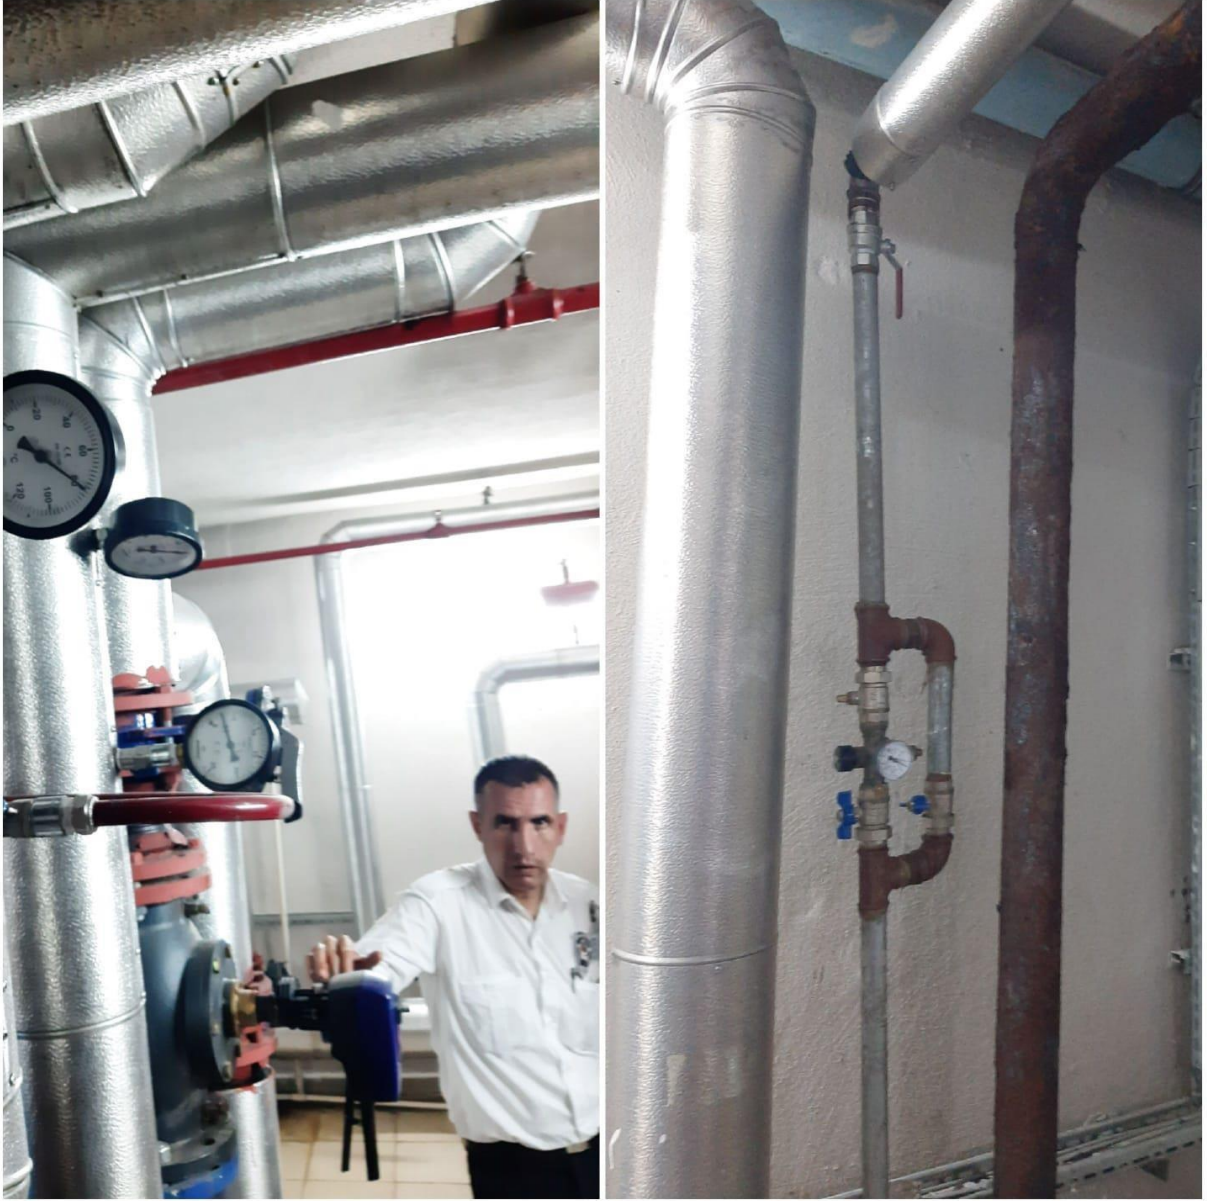
Maliyet olarak pahalı bir malzeme olan üç yollu ısı vanasının elektrik bağlantıları yapılmamış. Sistemde aksesuar olarak durmakta.

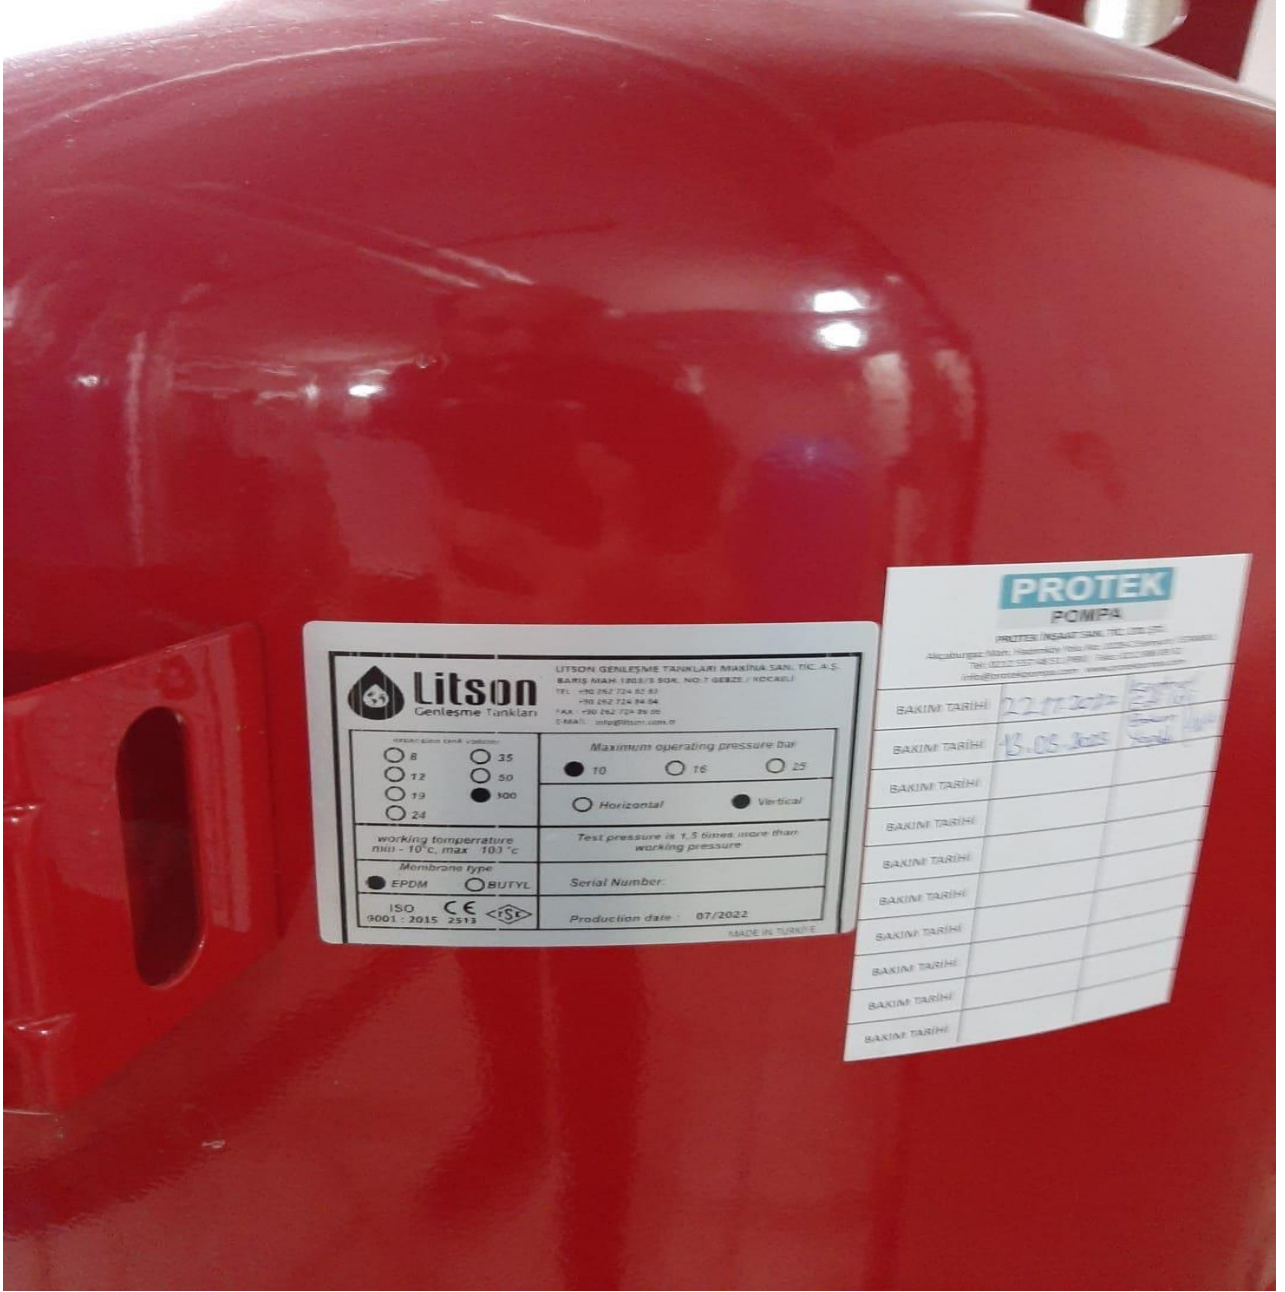
Genleşme tanklarında olması gereken hava basıncı yok. Bazılarında hava yerine su gelmekte. Tank üzerinde ilgili firma tarafından 3. Ayda kontrol yapıldığına dair etiket bilgisi bulunmakta lakin basınçları olması gerektiği değerlerde değil. Membran delik olabilir hava basınçlarının tamamlayarak devreye almak gerekmektedir. Mevcut durumda pompalara aşırı yük binmekte.

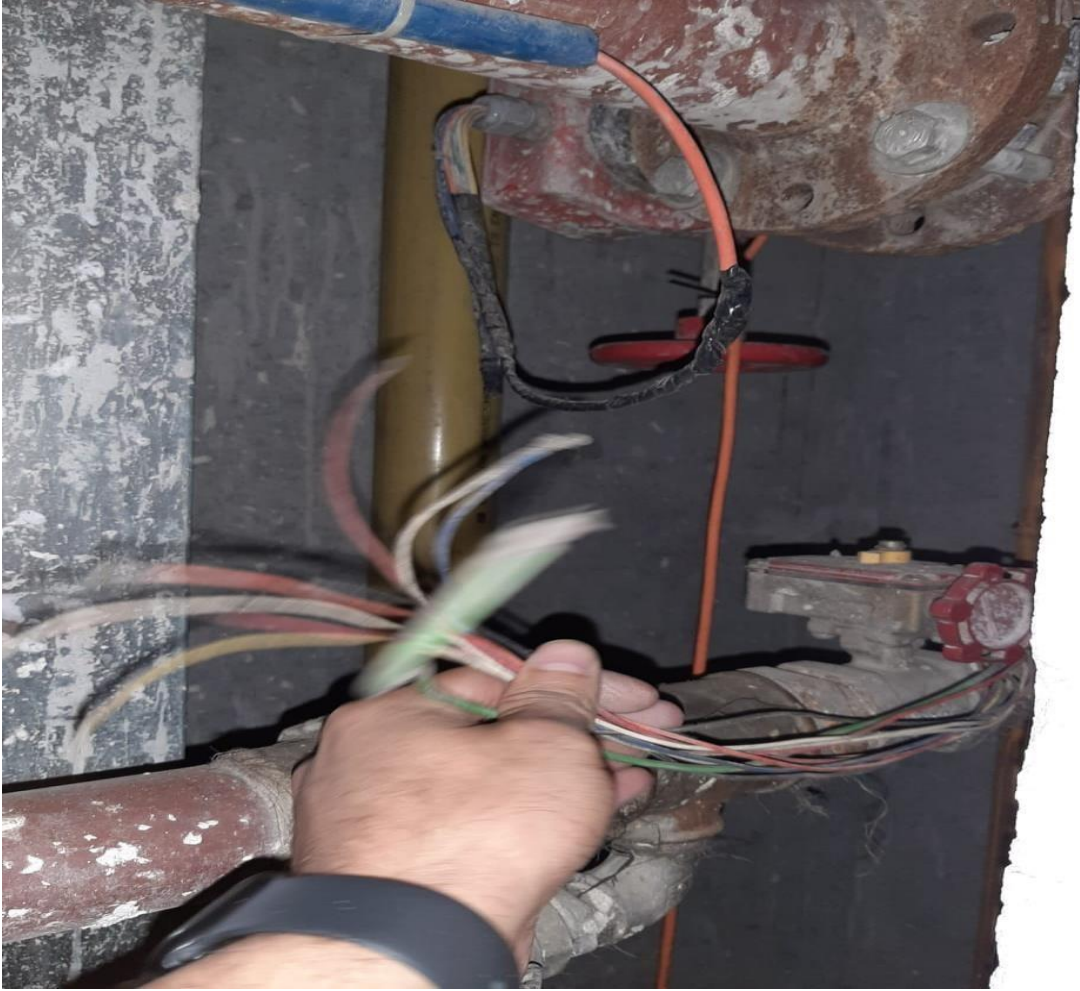
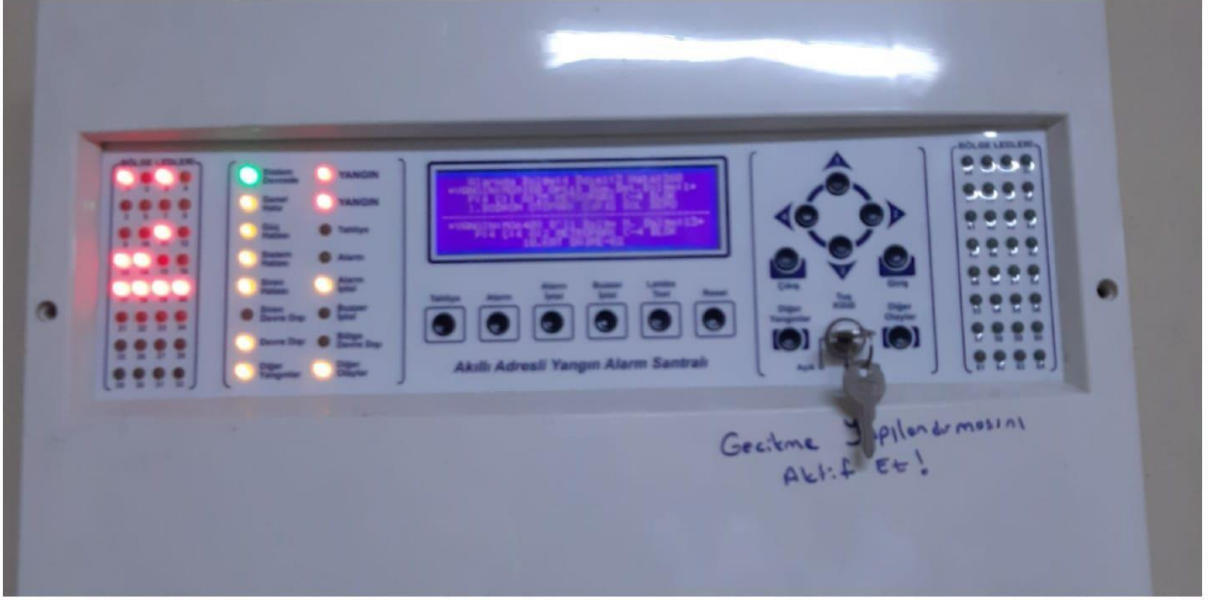
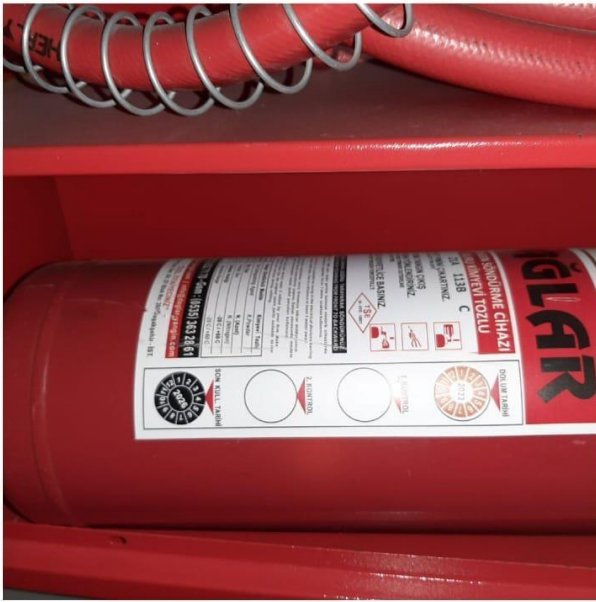
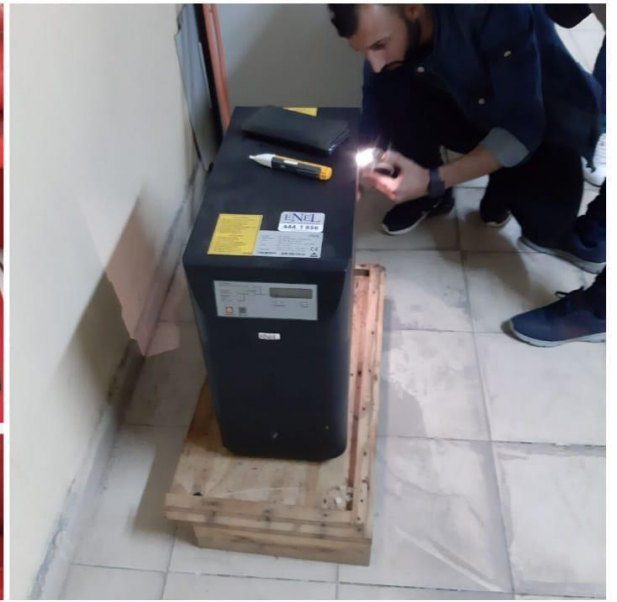
Katlarda bulunan izlenebilir kelebek vanalar da ve flow switch lerin bazılarının da izleme modülleri bağlı değil. Bu bağlantıların olmaması yangın algılama sisteminin otomasyon sistemini aksatmakta sisteme sahte alarmlar düşürmekte.

Görselde de bunu net olarak göreceksiniz. Böyle bir durumda binanın yangın senaryosu da çalışmamakta acil durumlar için kullanılması hayati önem taşıyan sığınaklar da taze hava ve egzoz fanları da bu sebepten dolayı kapatılmış. Öncelikle yangın ihbar sistemi binada neden var kullanımının önemi ve hangi cihazlara bağlı olduğunu kısaca anlatayım.

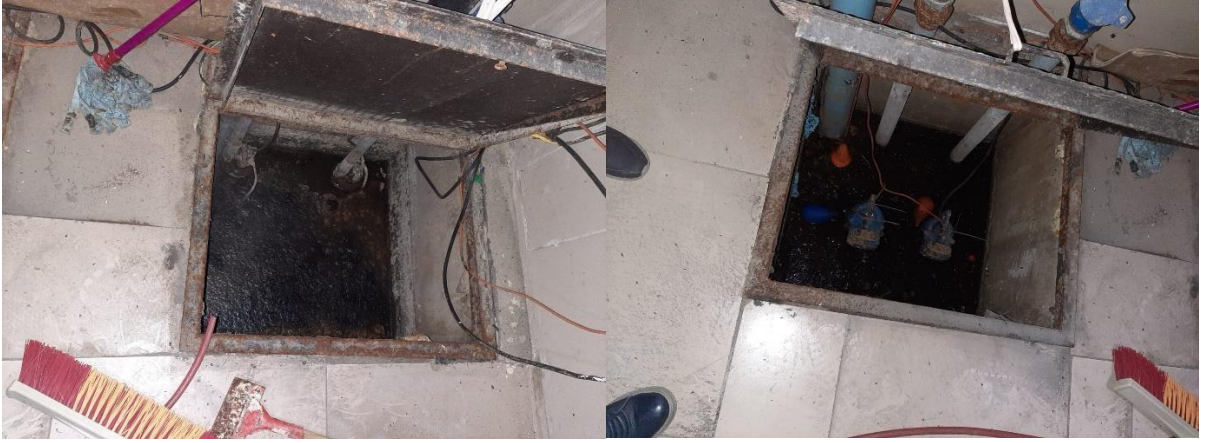
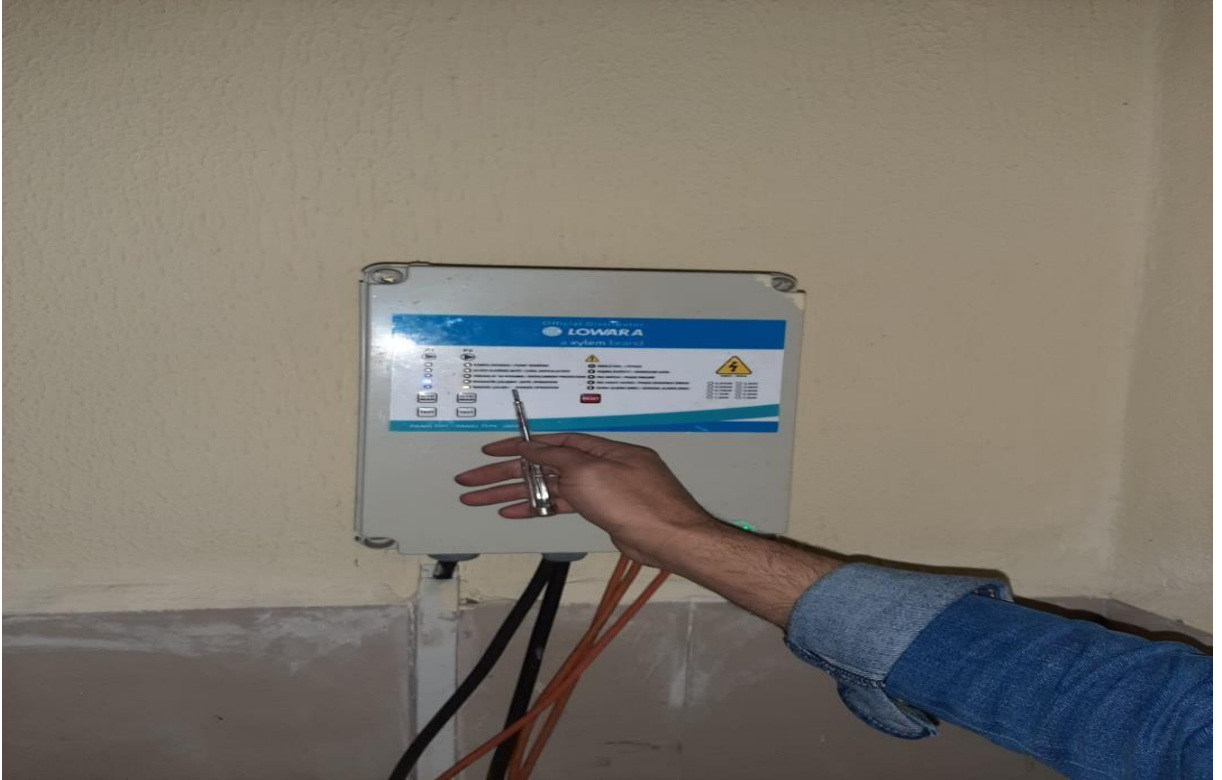
Bu blokta 4 adet pompa var.1 adeti çalışır durumda. Kontrol panosundan tetik vurduğumuzda hiçbir tepki vermedi. Bu pompaların 3. Ayda bakımı yapıldı fakat görselde de göreceğiniz üzere pek yanına yaklaşılmamış.

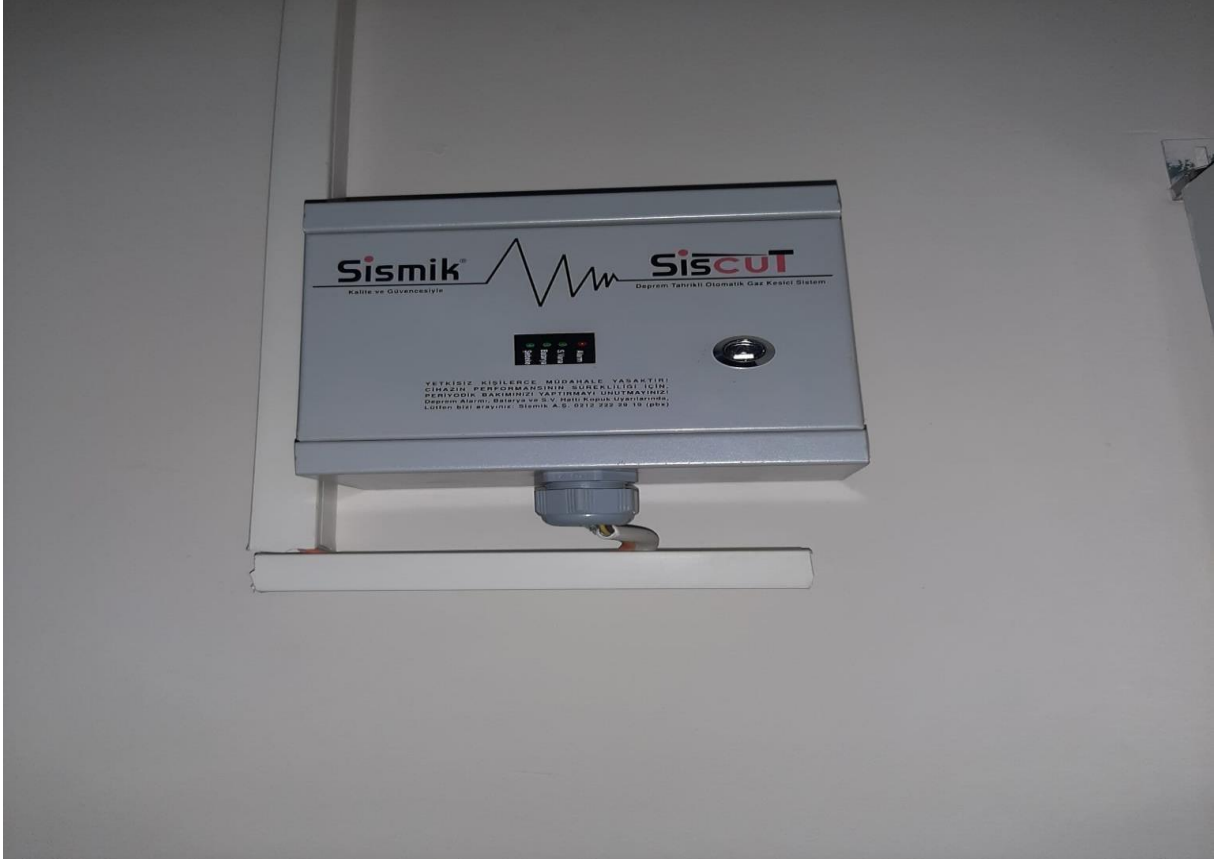
Kazan dairesine çıktığımızda katta bulunan sismik deprem cihazının devre dışı olduğunu gördük. Bu cihaz depremin ilk dalgasında asansör acil durum senaryosunu aktif eder ve asansörlerin durdurularak en yakın kata indirilmesini sağlar. Sensör; gaz kesme , jenaratör ve elektrik bağlantısını kesme ve yangın alarm sistemi gibi sistemlere bağlantı için kullanılmaktadır. Bu sistemin acilen aktif hale getirilmesi gerekmektedir.

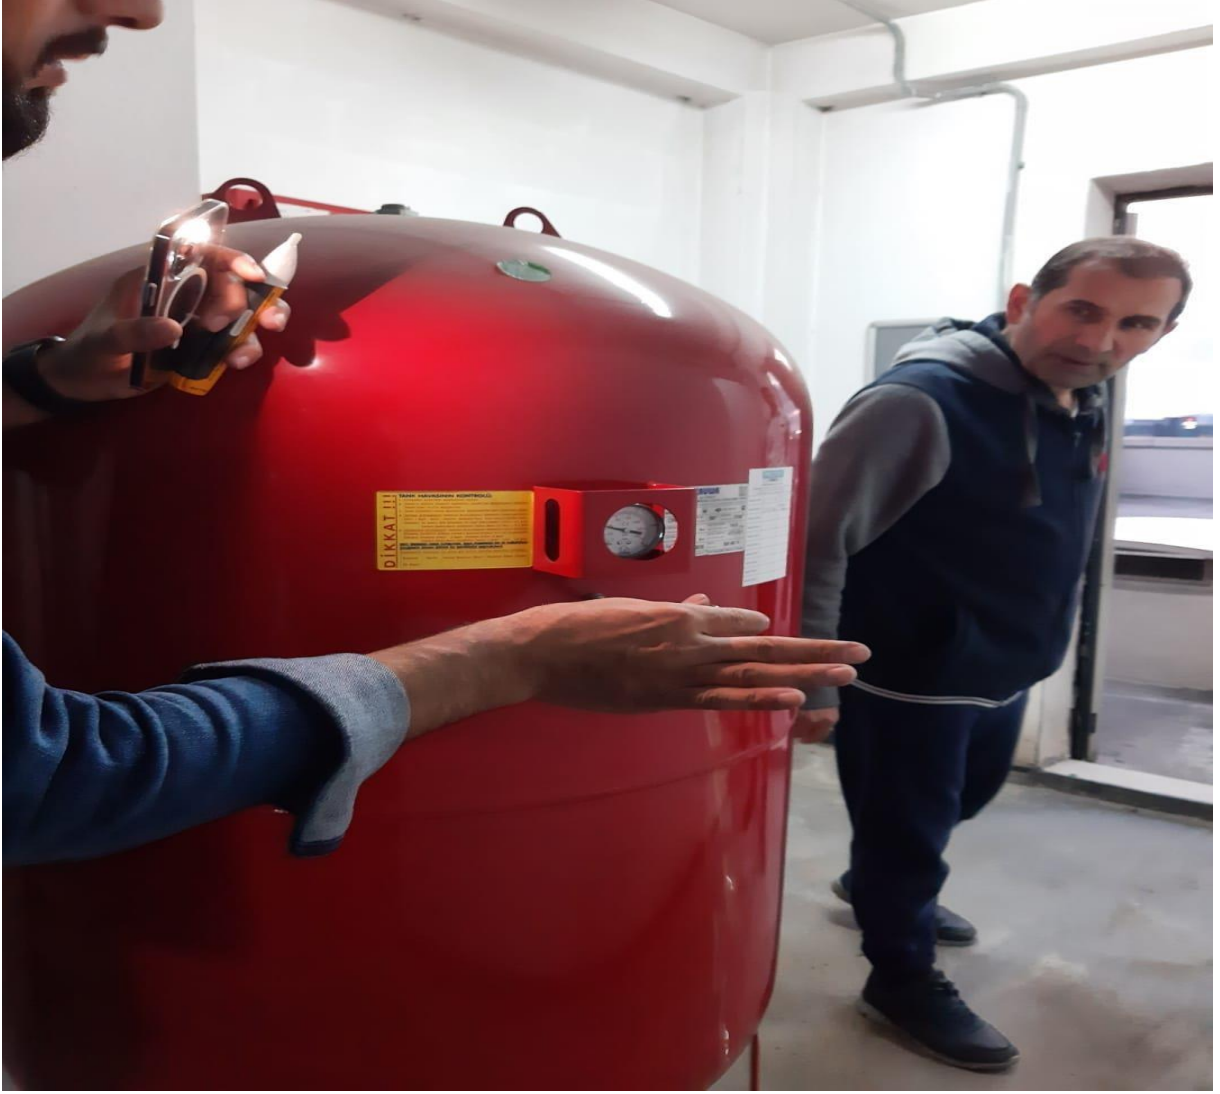
Kazan dairesinde bulunan arızaların ve tamiratların çok küçük ihmaller sonucu olması çok üzücü. İlk gördüğümüz genleşme tank basınçlarının olmaması ya da basınçlarının eksik olması.

Üstelik tanklarda ve pompalarda 3. Ay bakım yapıldığına dair etiket bilgileri bulunmakta.

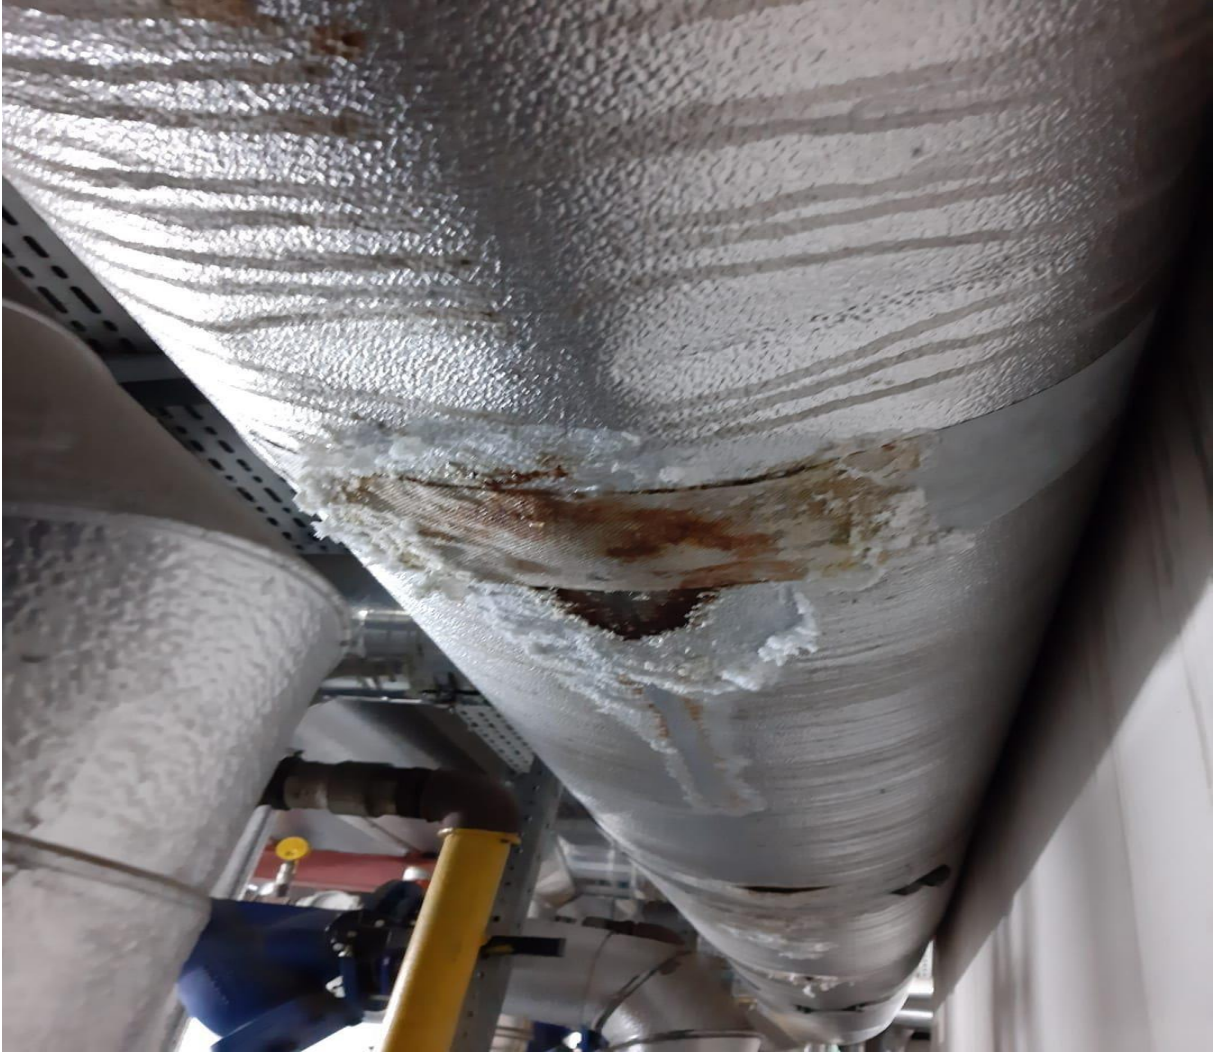
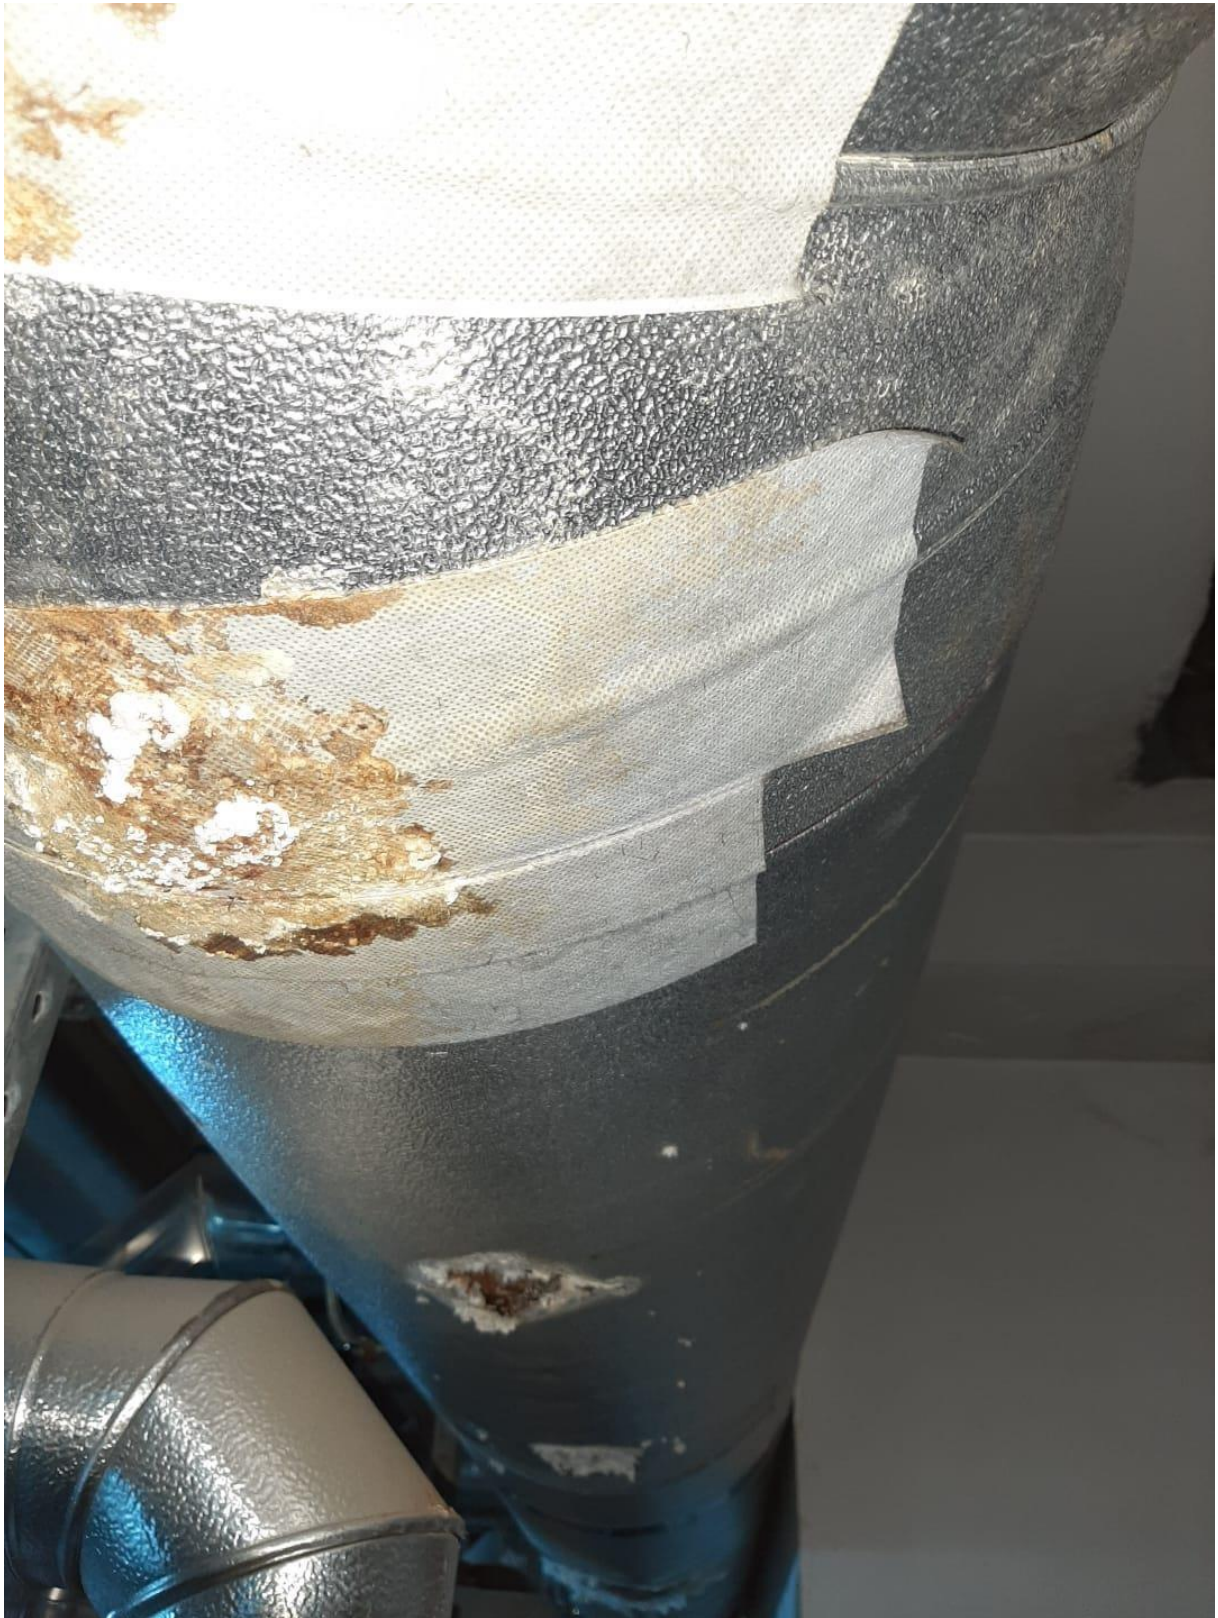
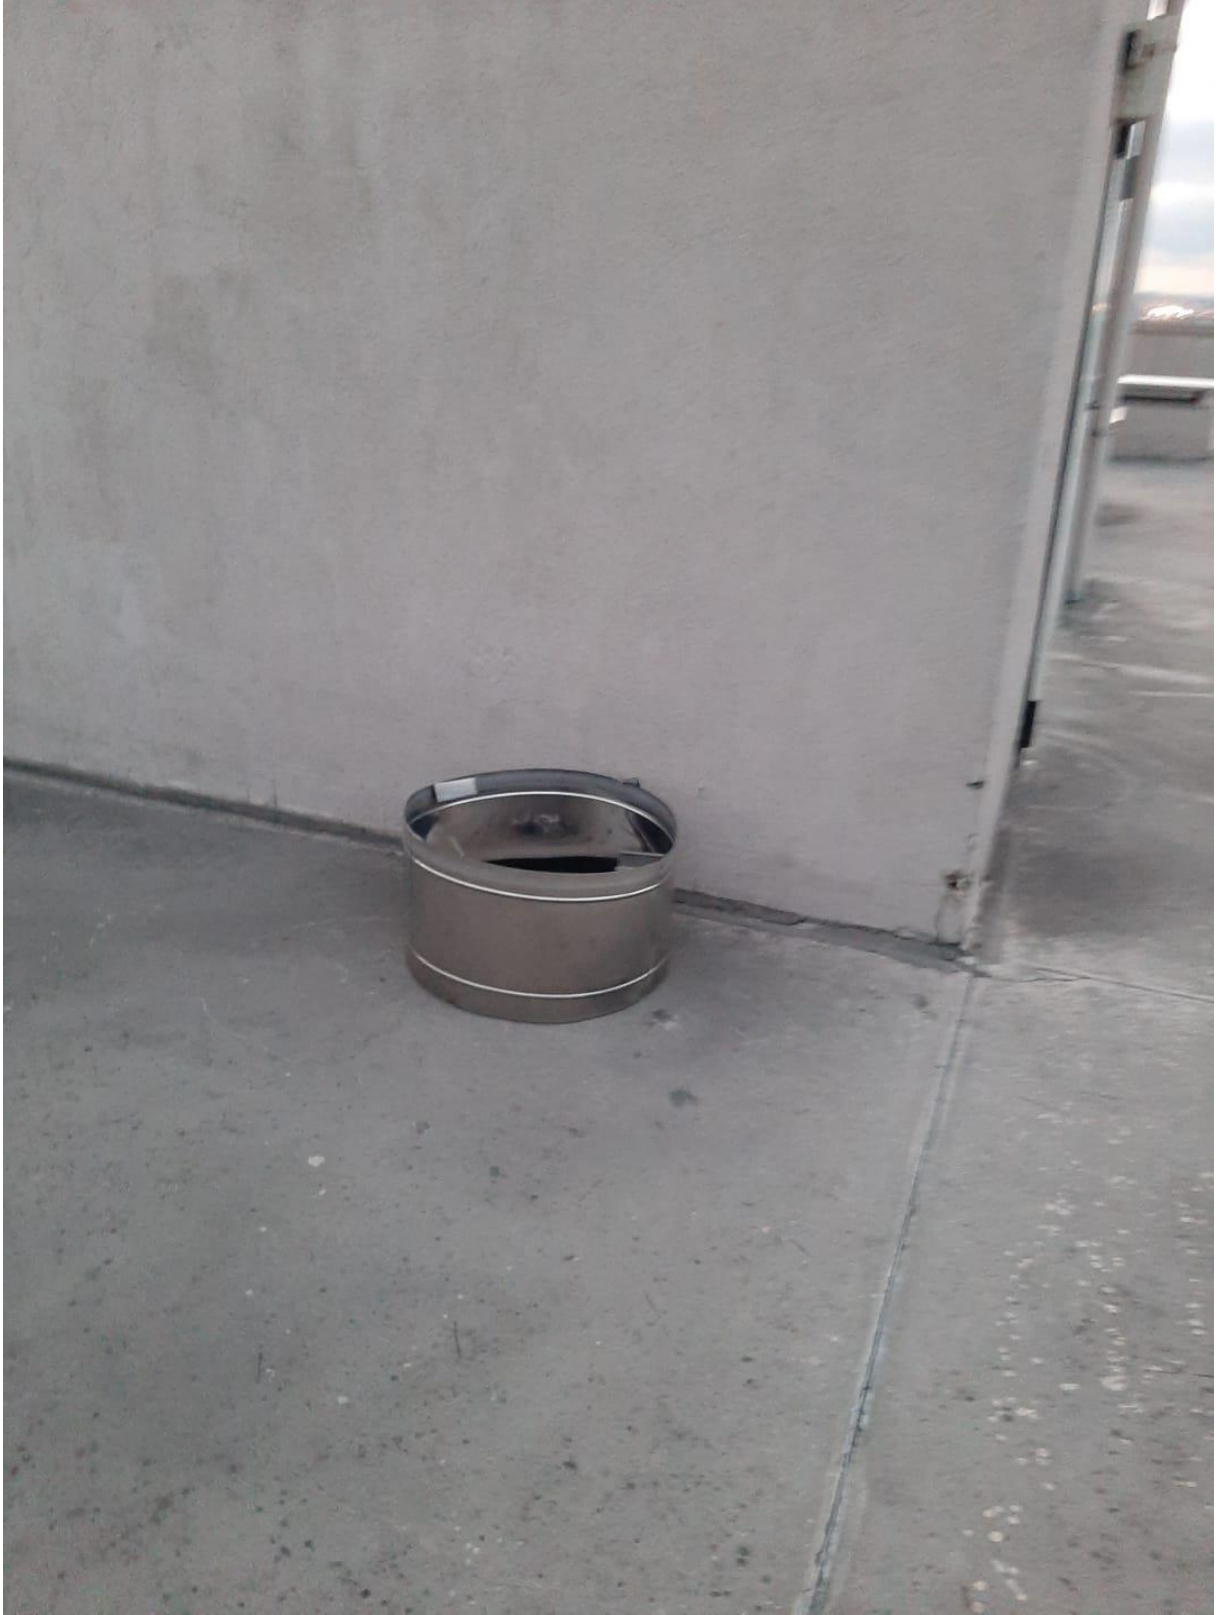
Yani yaklaşık 150-200 tı lik bir ihmal binlerce liralık hasara sebebiyet vermiş . mevcut bacanın tekrar yenilenmesi , projelendirip onayının alınması en az 150.000-200.000 tı ☹

Fotoğraflarda görüldüğü üzere bacanın damladığı yerlere alt kısımlardan izolasyon bandı ile müdahale edilmiş fakat çatıya çıkıp baca şapkasını yerine koymak kimsenin aklına gelmemiş.

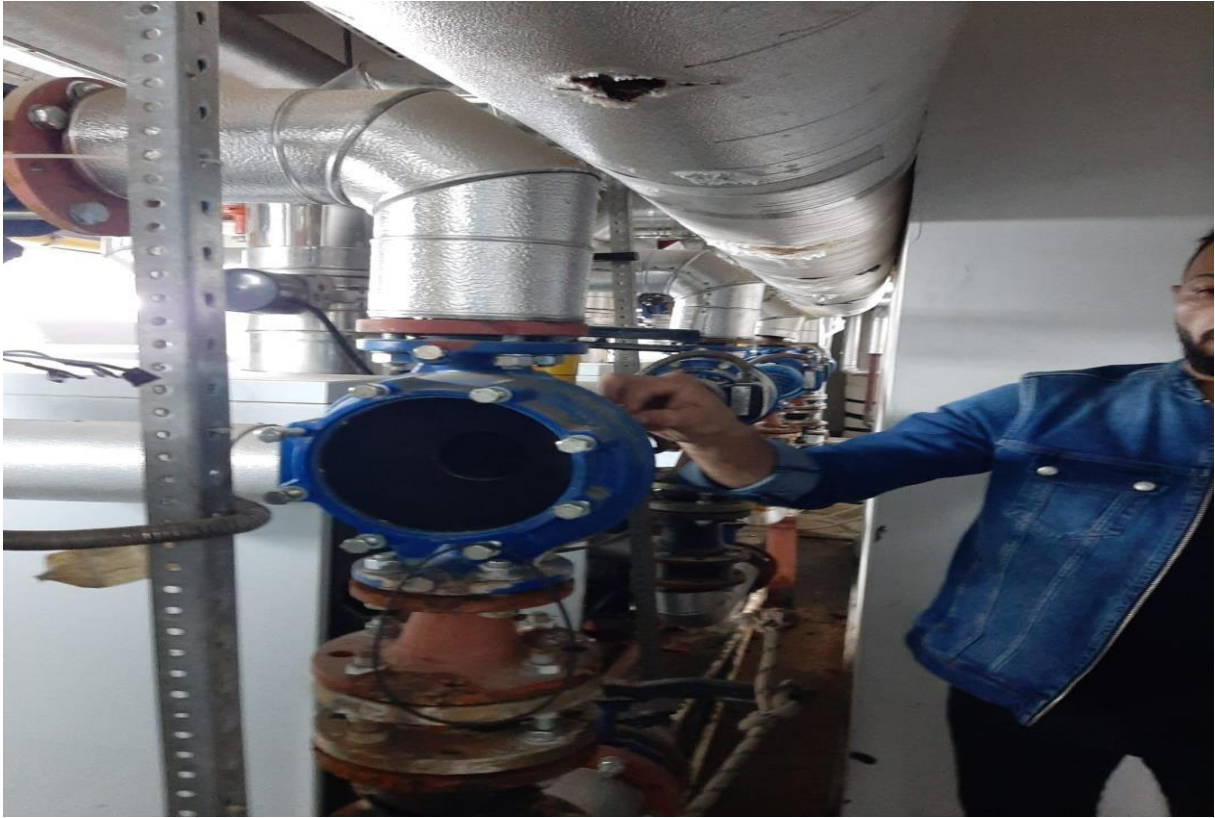
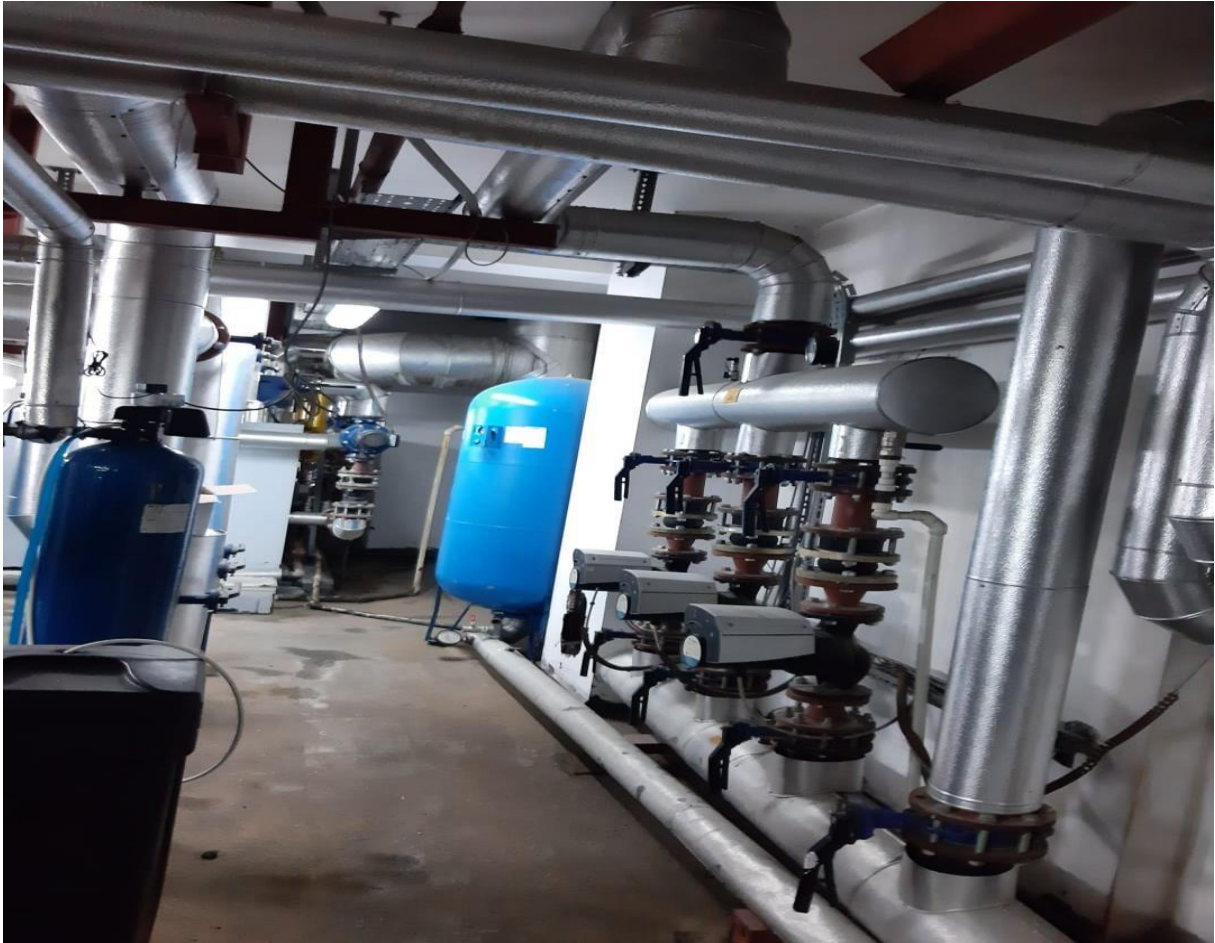
Kazan dairesinde arızalı ve tadilata gitmiş yerinde olmayan pompalar var. Pompaların bir kısmı tamire gidip montajı yapılmış veya yenisini takılmış lakin pompanın üst ve alt kısımlarında ki borular pas içinde çürümeye yüz tutmuş. Bu durumda pompanın yenisini de takmış olsan 3-5 ay sonra içerisine korozyondan oluşan parçalar giderek pompa çarklarını bozacaktır. Özellikle kitli pompalar bu durumdan çok etkilenecektir.

Pompaların değişiminden önce bu hatların revize edilmesi gerekmektedir. Sadece pompayı değiştirmek bu durumu çözmeyecektir sadece anlık çözüm olacaktır.

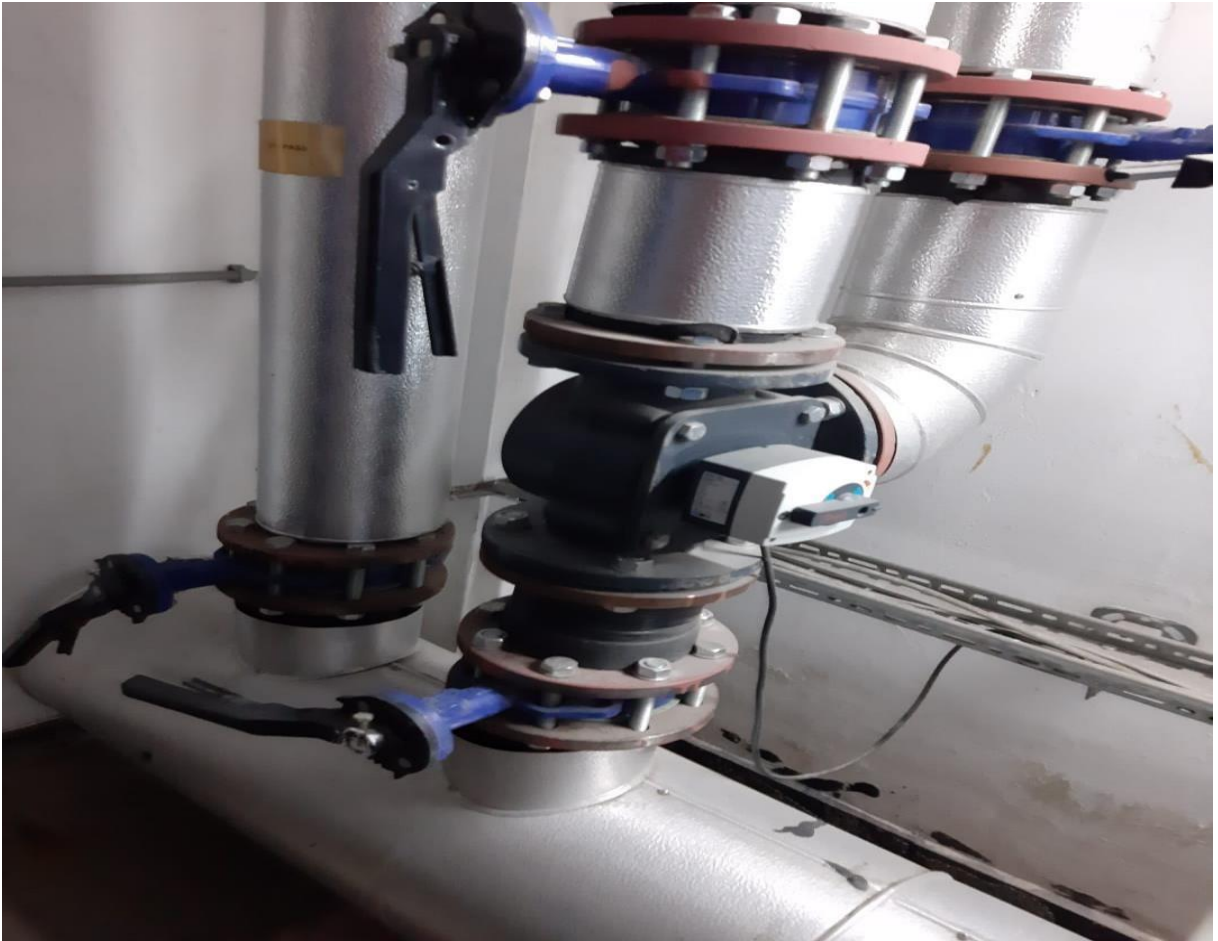
Kollektör üzerindeki hava sıkışmalarını önlemek amacıyla konulan hava purjörleri çalışma özelliğini yitirmiş. Bazıları yanlış konumlandırılmış.

Kazan dairesinde de diğer sistem odalarında olduğu gibi üç yollu vanalar devre dışı bırakılmış. Elektrik bağlantıları kesilmiş. Vanalar görevini yerine getirmemekte.
