TEKNİK YAPI ELEKTROMEKANİK TESPİT RAPORU

C4 Blok Eşanjör odası

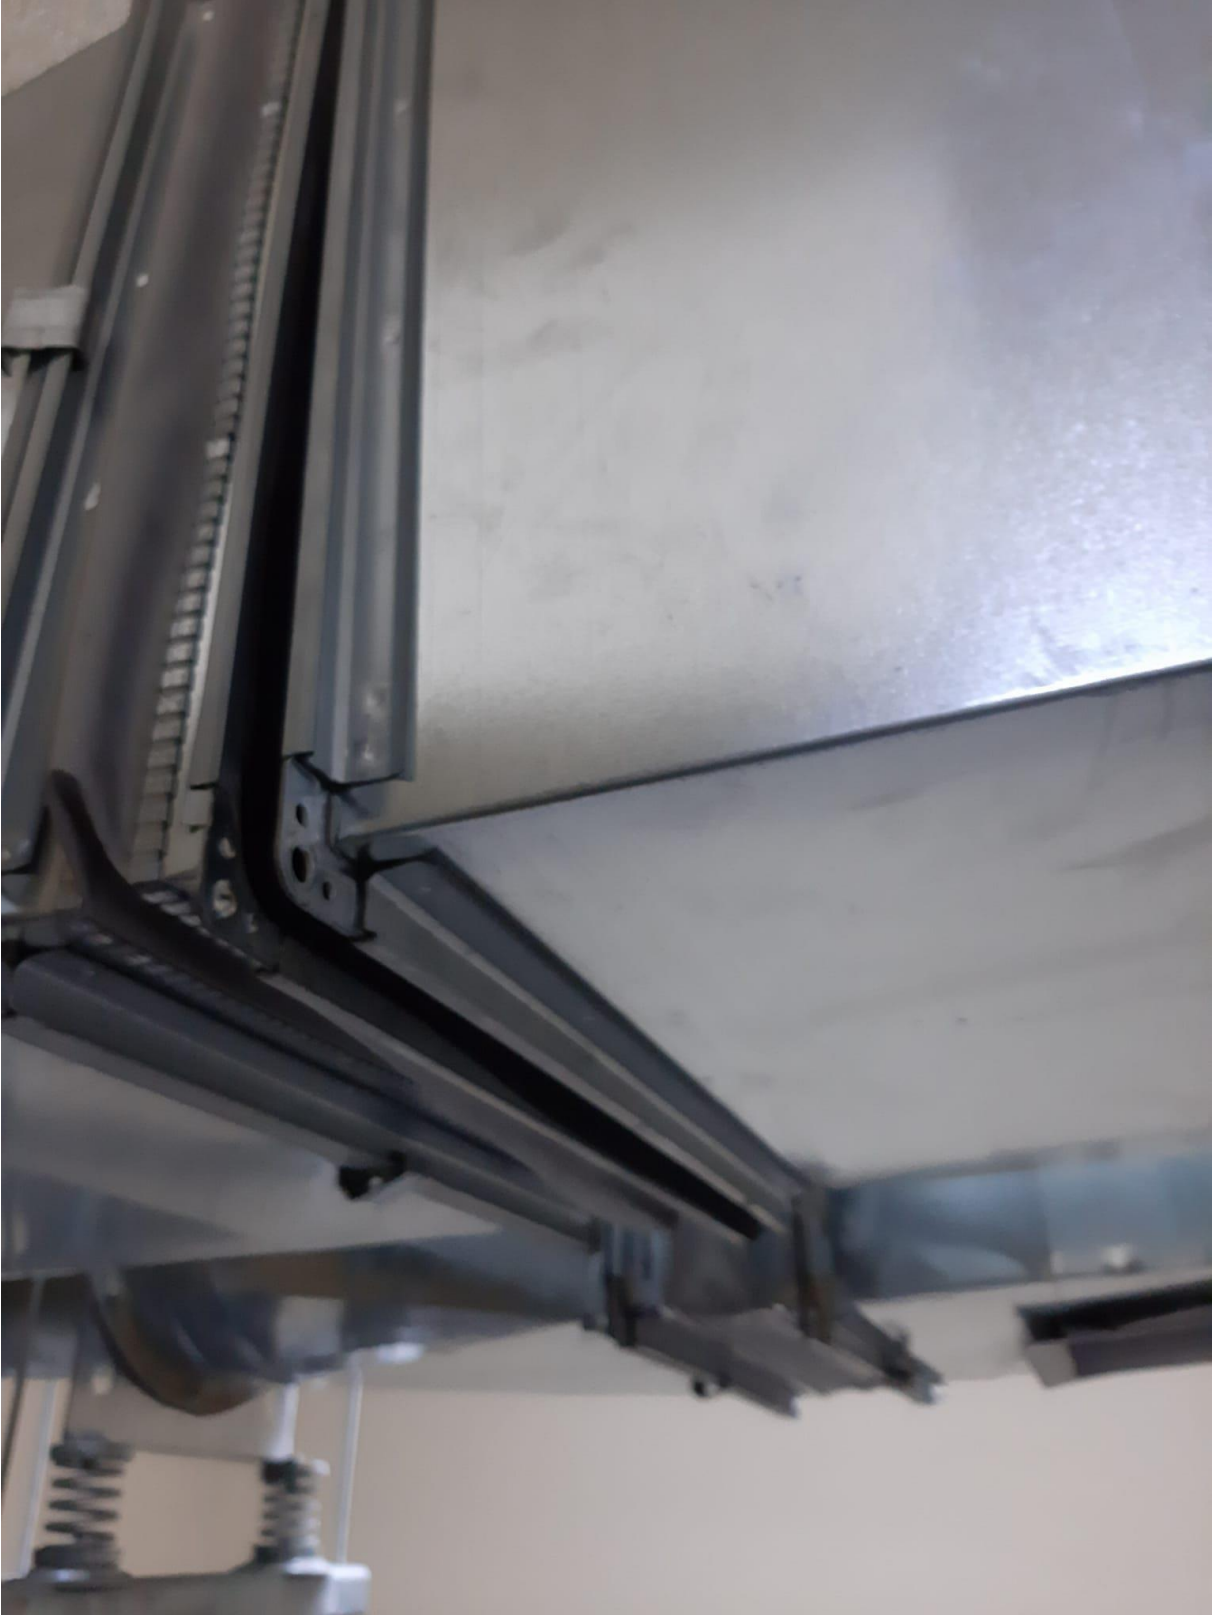
Taze hava kanalı izolatör montajları uygun şekilde yapılmamış. Fanı çalıştırdığımızda kanallar neredeyse yerinden çıkacak şekilde sarsılmaya başladı. Alt kısımlarında sabitlemeler eksik.

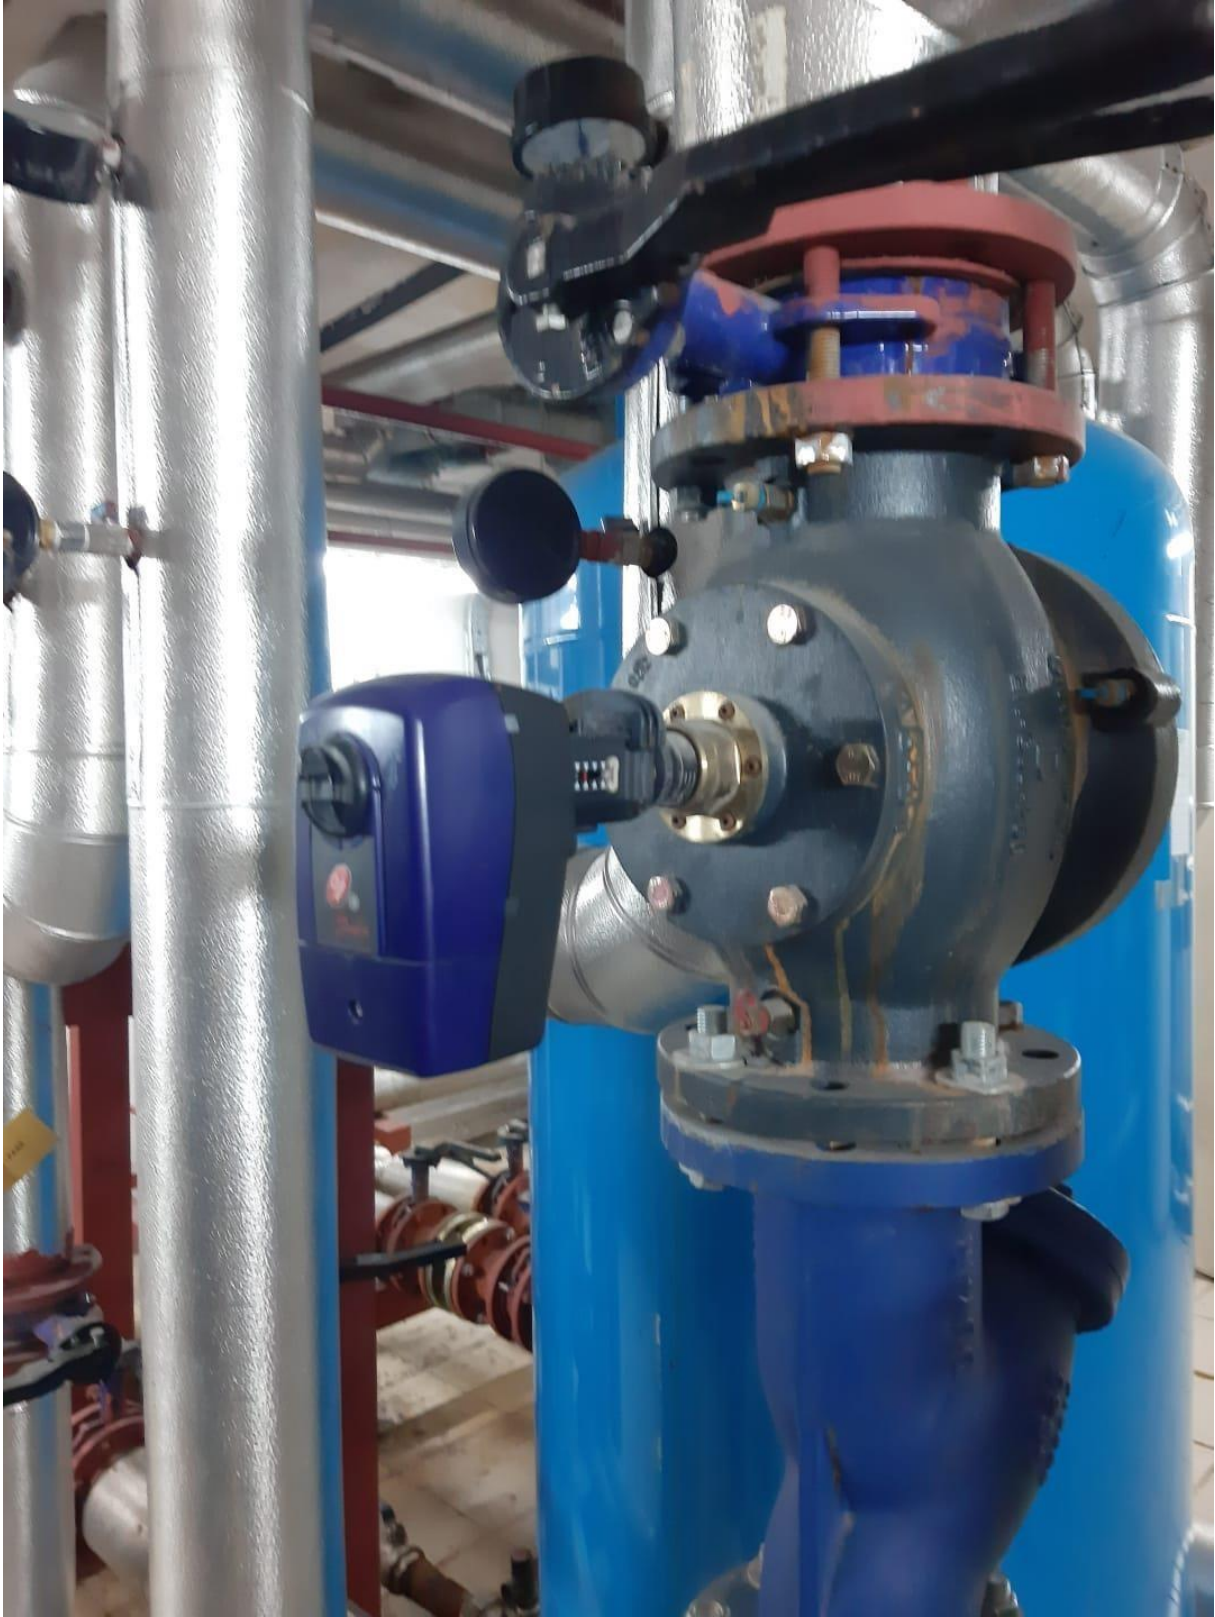
Maliyet olarak pahalı bir malzeme olan üç yollu ısı vanasının elektrik bağlantıları yapılmamış. Sistemde aksesuar olarak durmakta.

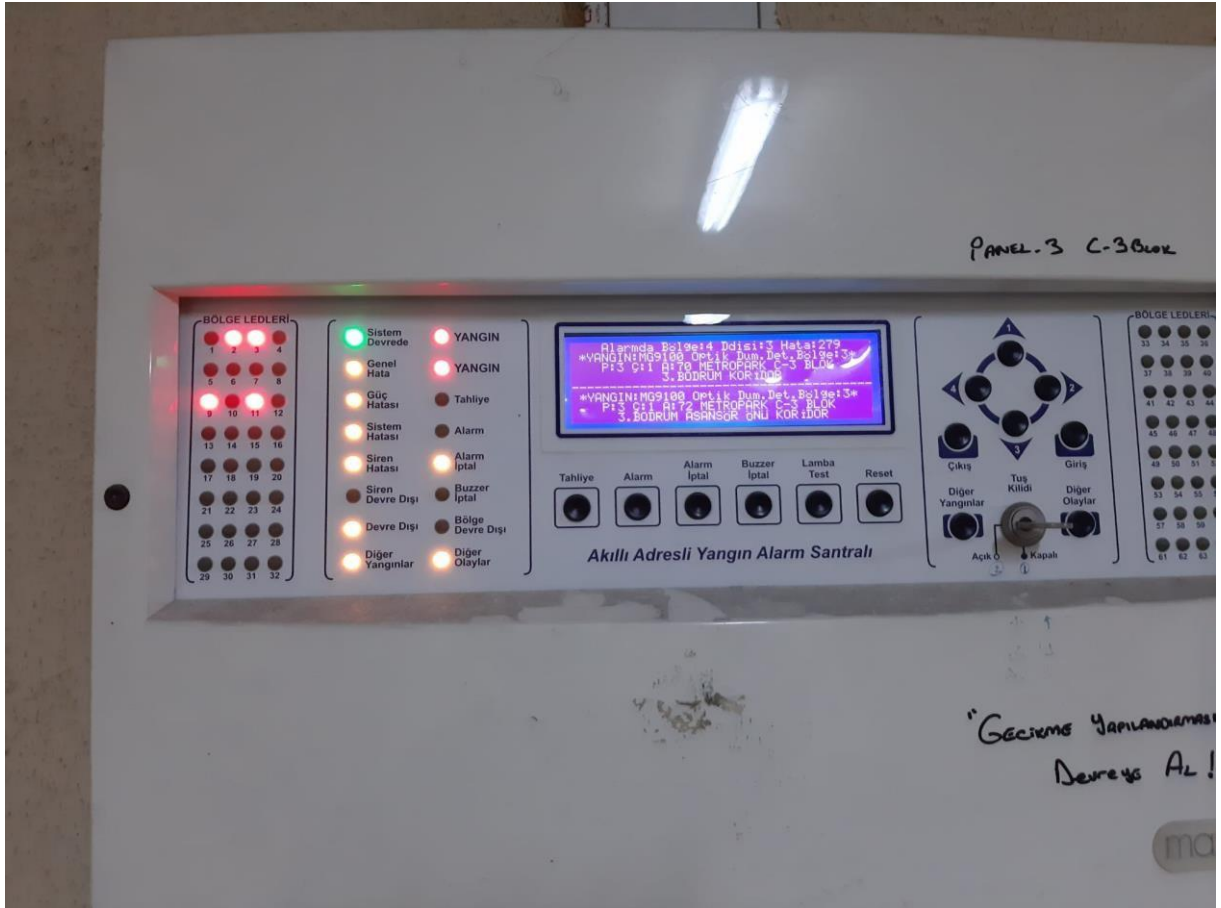
Katlarda bulunan izlenebilir kelebek vanalar da ve flow switch lerin bazılarının da izleme modülleri bağlı değil. Bu bağlantıların olmaması yangın algılama sisteminin otomasyon sistemini aksatmakta sisteme sahte alarmlar düşürmekte.

Görselde de bunu net olarak göreceksiniz. Böyle bir durumda binanın yangın senaryosu da çalışmamakta acil durumlar için kullanılması hayati önem taşıyan sığınaklar da taze hava ve egzoz fanları da bu sebepten dolayı kapatılmış. Öncelikle yangın ihbar sistemi binada neden var kullanımının önemi ve hangi cihazlara bağlı olduğunu kısaca anlatayım.

- Panele program ile bağlanarak panel üzerindeki hataların tespit edilmesi
- Hataların cinsinin belirlenmesi
- Var olan topraklama hataları ve kopuk hat arızalarının giderilmesi
- Duman algılama cihazlarının temizlenmesi
- Panelde sıfır hata olduğundan emin olduğumuzda senaryo testi yapılarak sistem aktif hale getirilmeli

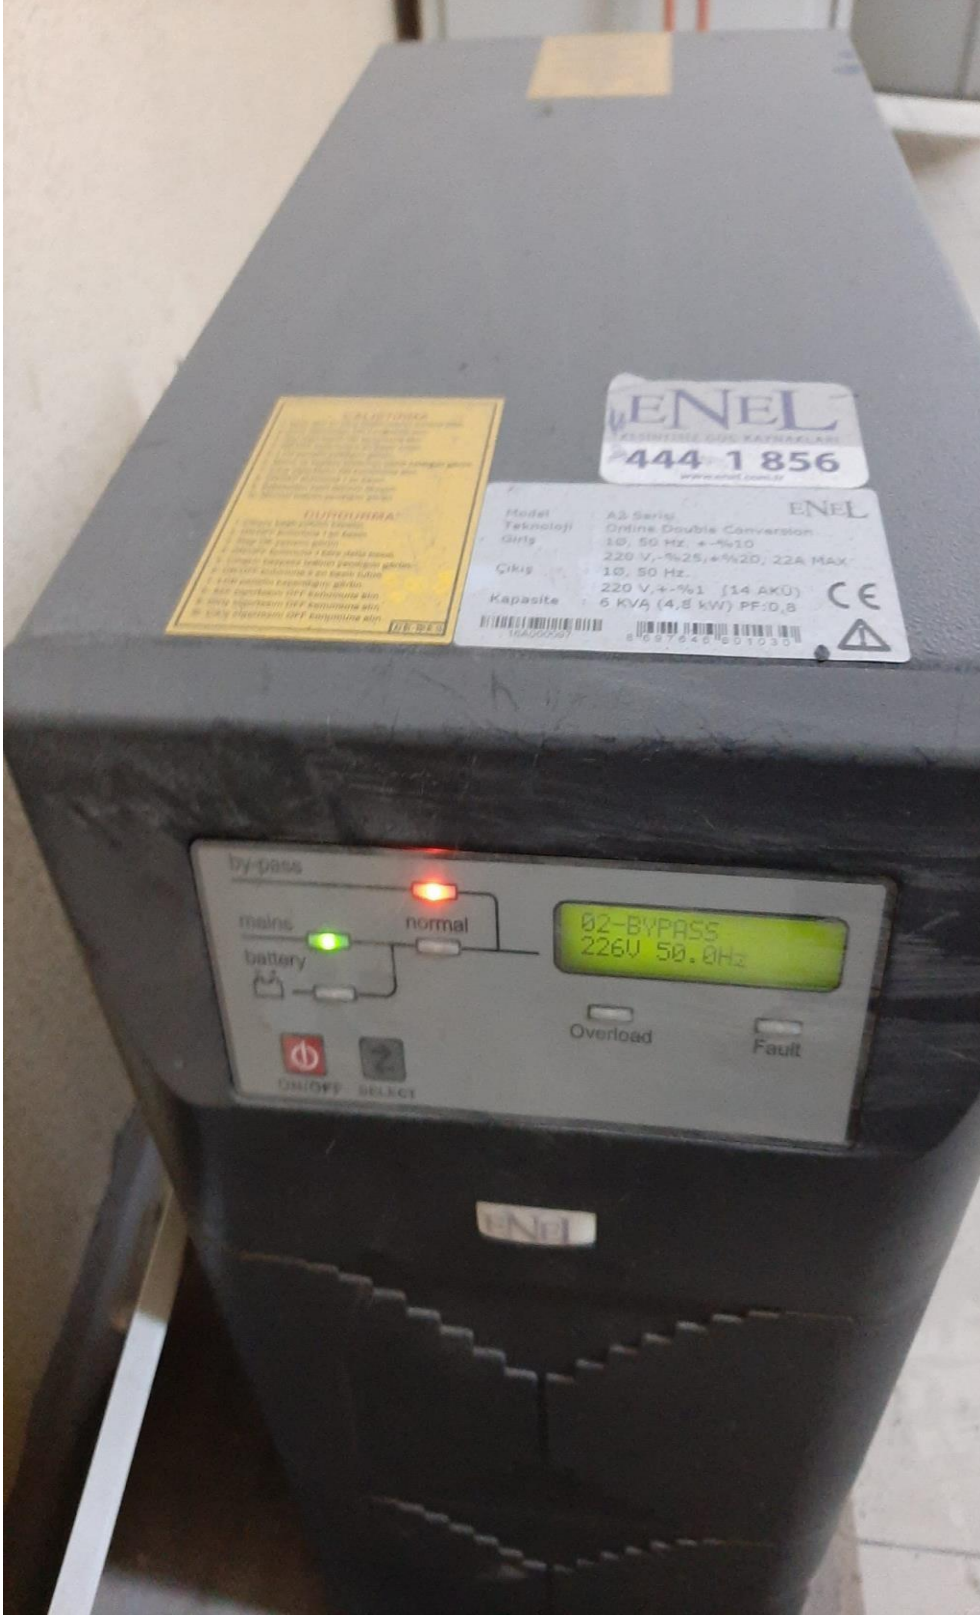
Sistemi korumak ile görevli ups cihazı da kapalı durumda. Hiç temizliği yapılmamış toz içinde bu sebepten dolayı arızalanmış olabilir.

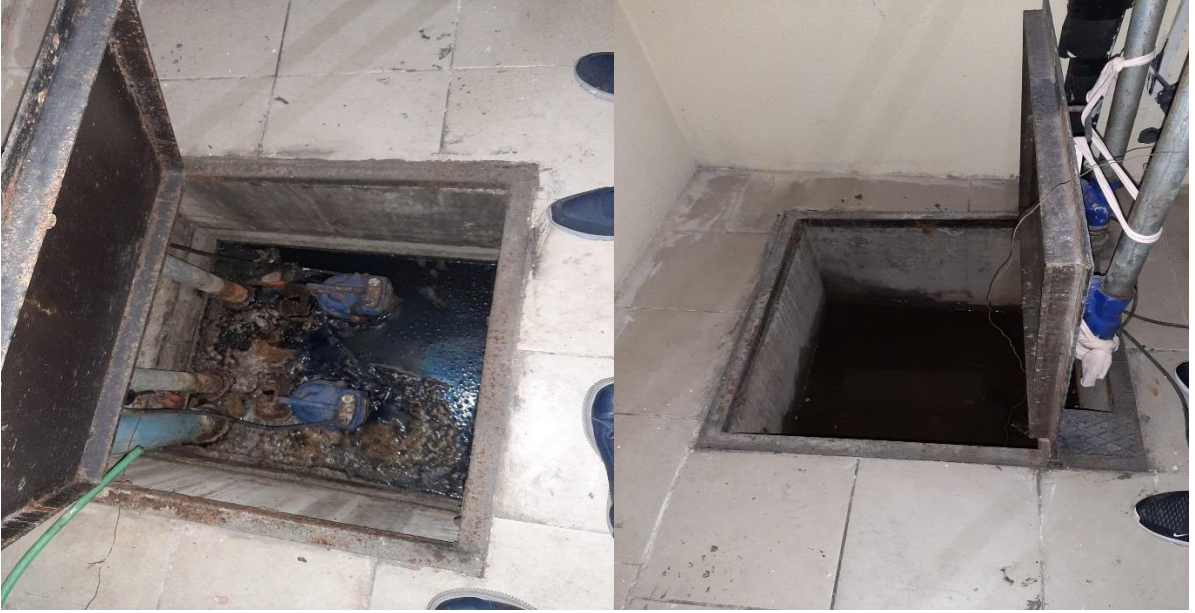
Bu blokta 4 adet 2 adeti çalışır durumda. Kontrol panosundan tetik vurduğumuzda da hiçbir tepki vermedi. Bu pompaların 3. Ayda bakımı yapılmış fakat görselde de göreceğiniz üzere pek yanına yaklaşılmamış görünüyor.

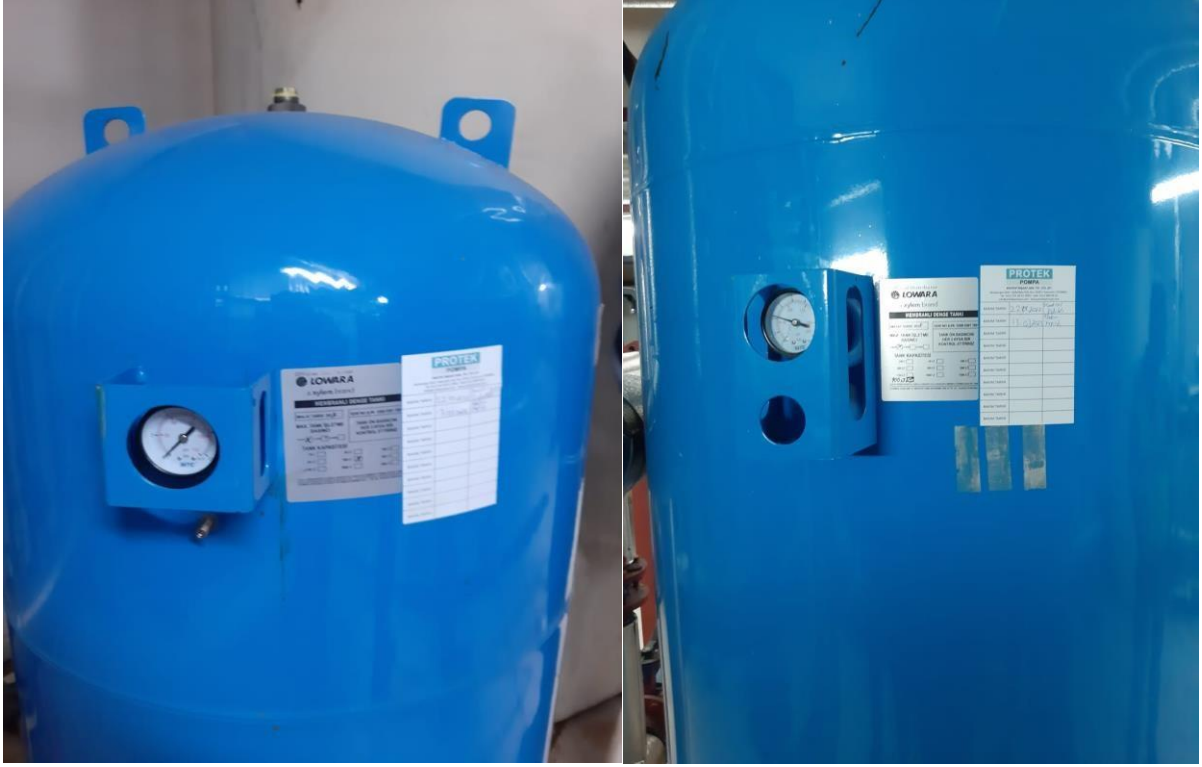
Kazan dairesine bulunan arızaların ve tamiratların çok küçük ihmaller sonucu olması çok üzücü. İlk gördüğümüz genişleme tank basınçlarının olmaması yada basınçlarının eksik olması.

Üstelik tanklarda ve pompalarda 3. Ay bakım yapıldığına dair etiket bilgileri bulunmakta.

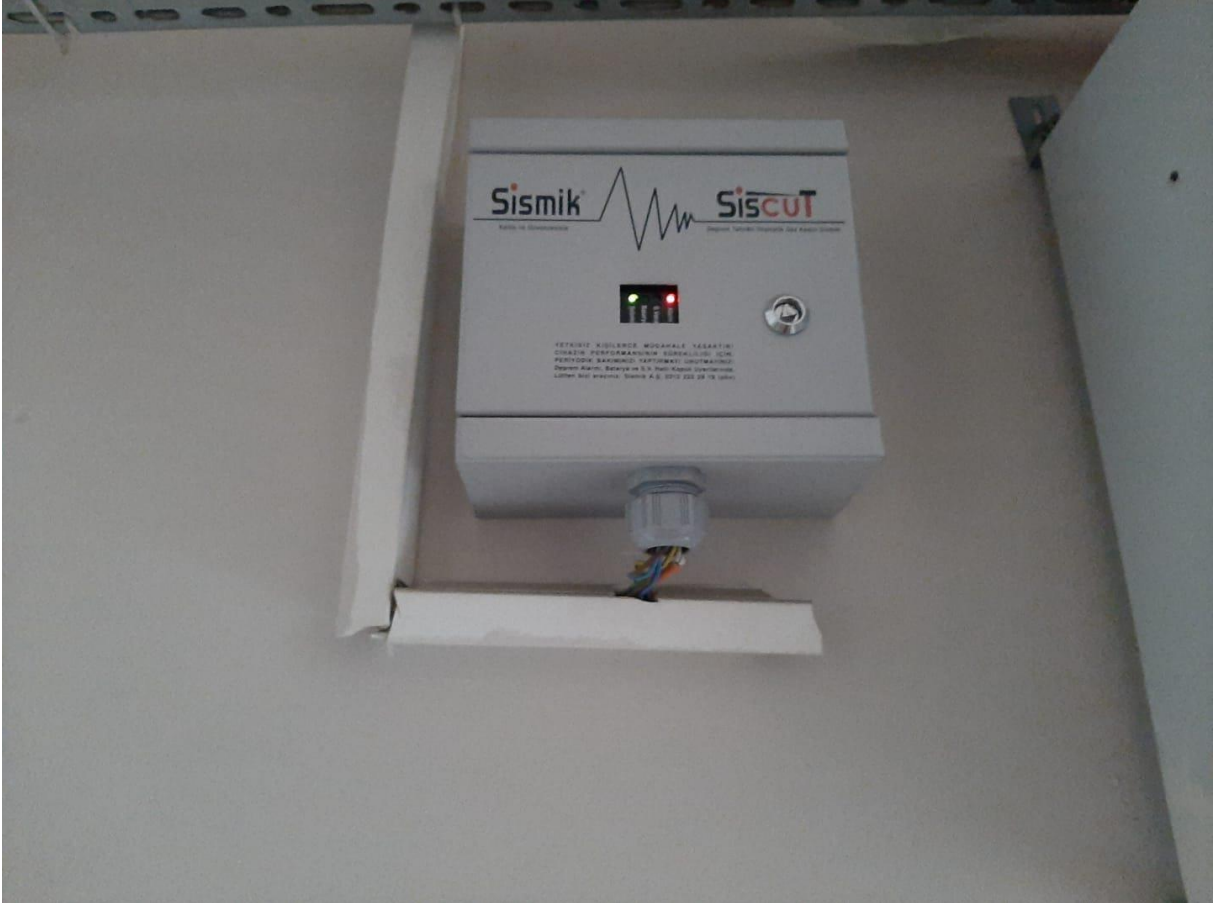
Sismik deprem sensörünü kontrol ettiğimizde aktif alıřtığını gördük. Fakat yangın alarm sistemi ile olan bağlantısı kesilmiş.

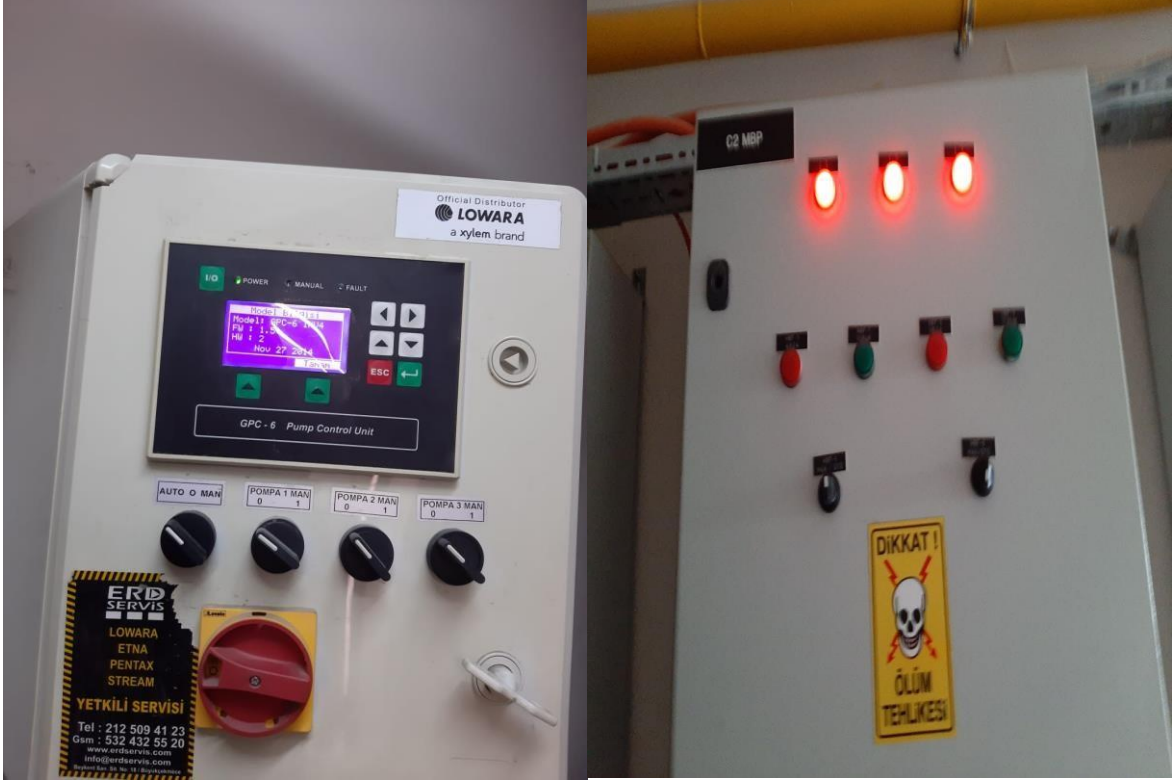
Sirkülasyon pompalarının şartları kapalı olup sistem otomasyondan bağımsız manuel olarak kullanılmakta. Bu sistemdeki pompalar kitli pompa olduğundan 3 – 5 ay tamamen kapalı kalır ise ilk açıldığında arıza verecektir. Olması gereken otomasyondan set değerini yaza getirip açık konumda kalması. Bu sayede pompalar belirli periyotlarda çalışır ve kendisini korumaya alır.

Bu durum dönemsel olarak pompalara arızalar oluşturur. Sitede sıkça pompa değiştirilmesinin başlıca sebeplerinden birisi de sistemin otomasyondan bağımsız çalıştırılması.

Otomatikte çalışıp çalışmadığı test edildi pompalarda sorun yok tekrar eski haline getirilerek bırakıldı.

Sistem ekipmanlarının çalıştığı test edildikten sonra otomasyon devreye alınacak.

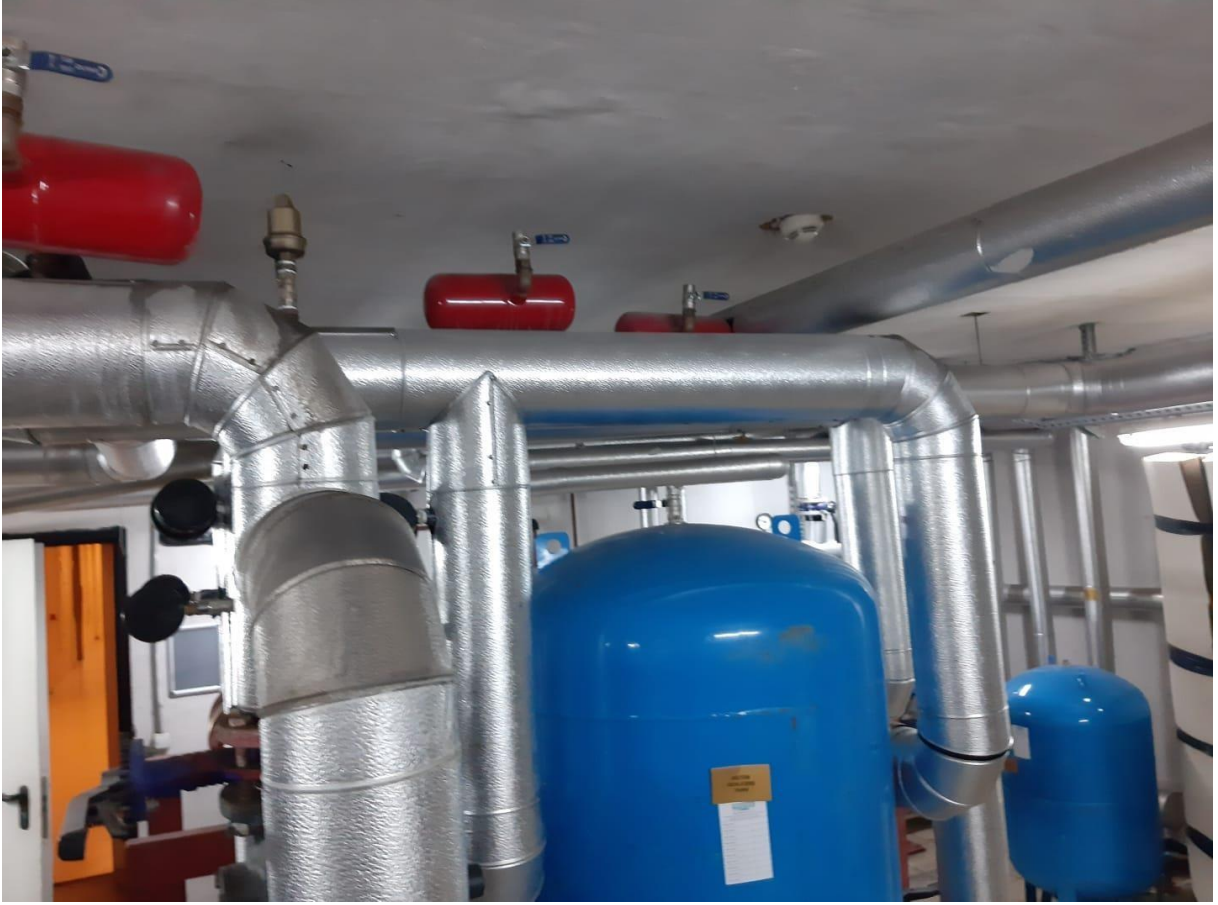
Kollektör üzerinde bulunan kompensatör montajları hatalı yapılmış. Amacına uygun hareket aksami kısıtlanmış.

Ana hatlar üzerinde bulunan otomatik hava tüpleri – pürjörleri sökölüp yerine vana takılmış. Bu durum sistemde hava sıkışmalarına sebep olacaktır. Buda istenen ısıni verilememesi ve pompa sıkışmalarından kaynaklı arızalar doğuracaktır.

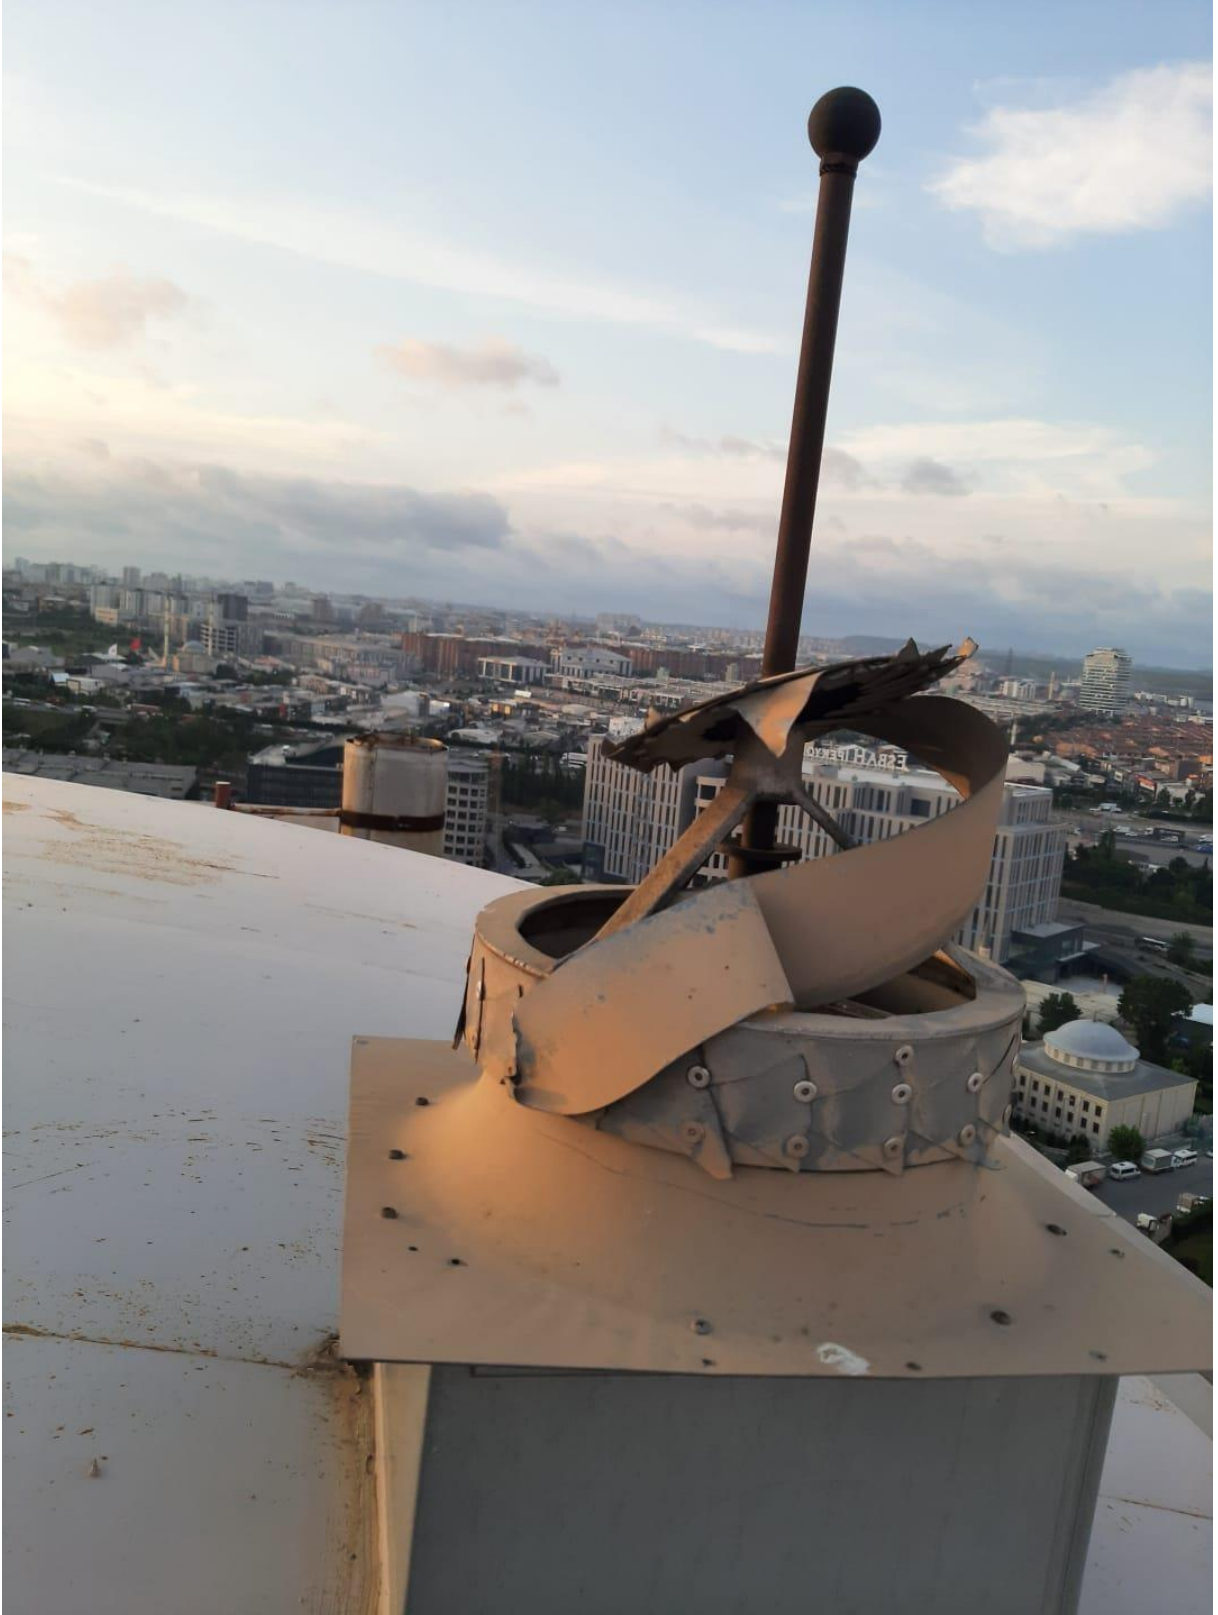
. Baca Őapkası yerinden ıkmıŐ ve yađıŐlarda suyu olduđu gibi ieri almıŐ bu durumda bacanın ürümesine sebep olur.

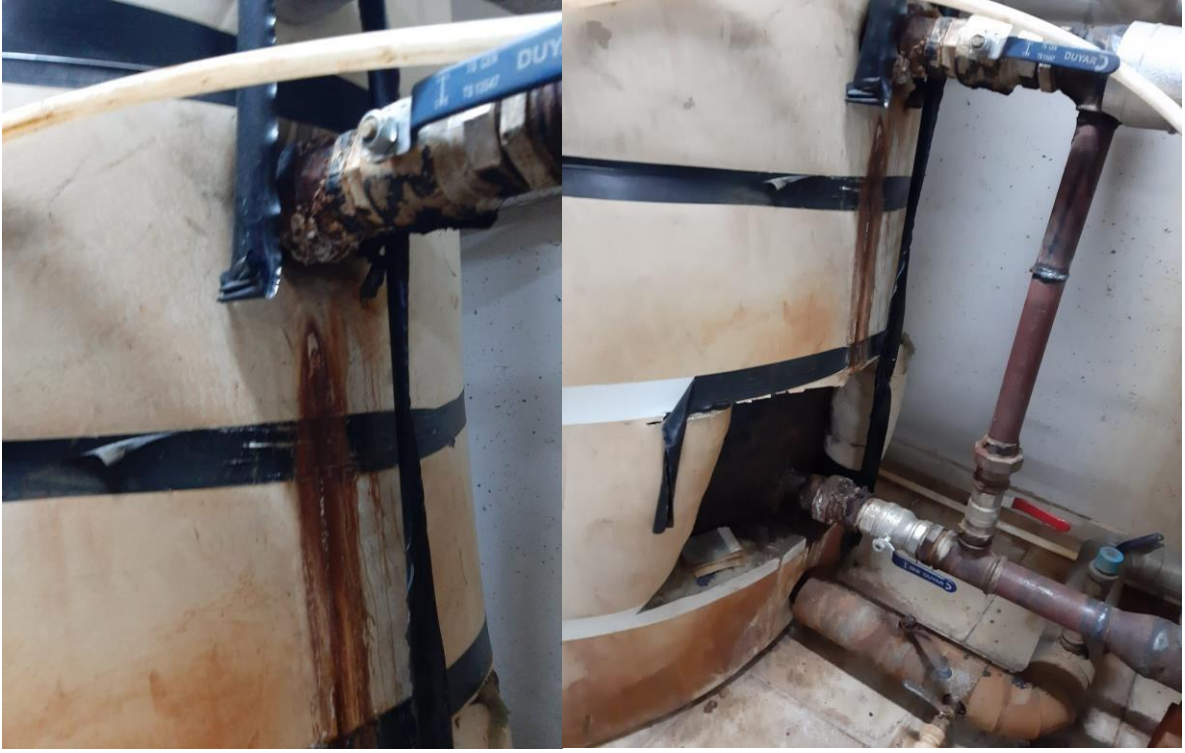
Blokların sıcak su tüketiminin en önemli parçası olan boyler tankları da maalesef korozyondan nasibini almış. Sıcak su hatlarında oluşan korozyon ve kireç boyler gövdesine kadar yürümüş. Boyler tanklarının bazılarında da su sızıntılarının olmasının başlıca sebebi de bakımsızlık ve çürüme. Ayrıca

sağlam olan boyler tanklarında ki diyet çubuklarının da değişimi gerekmekte. Bakımlar sonrası tamamının değişmesi gerekip gerekmediği ilgili firma tarafından tespiti yapılmalı.

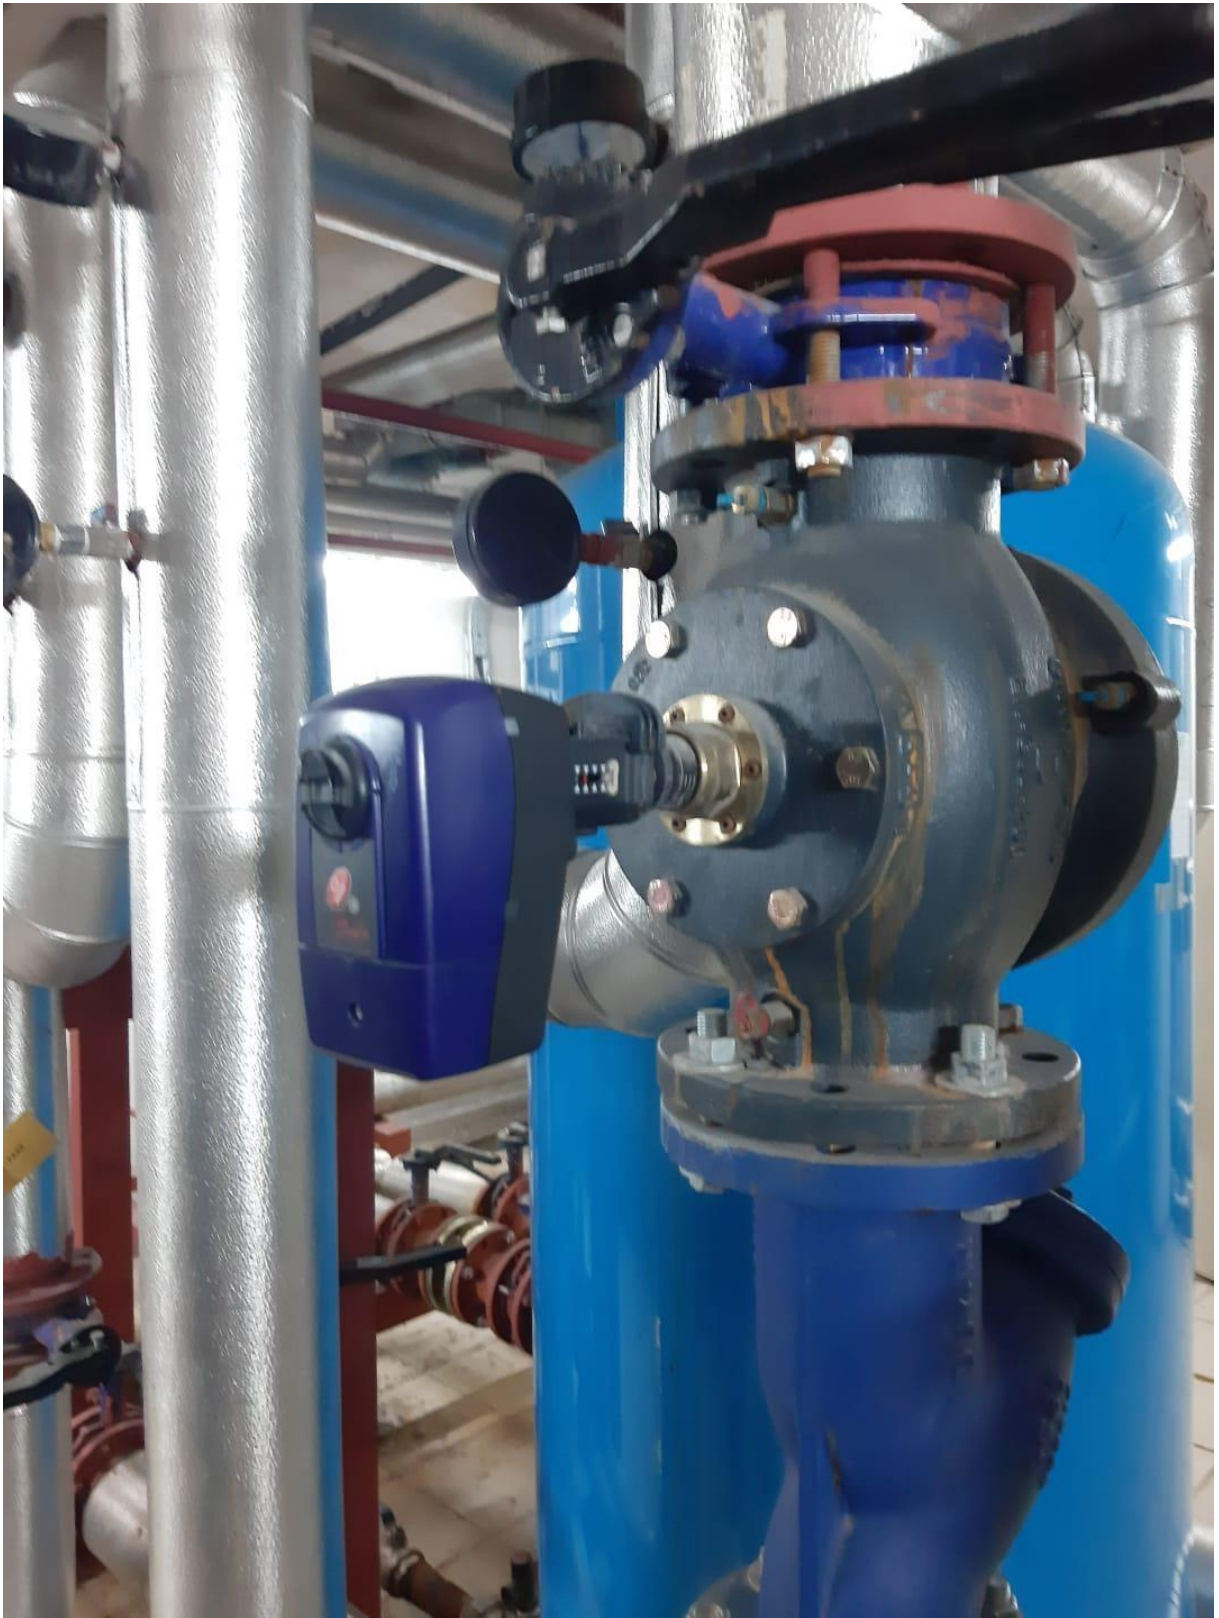
Tamamen çürümüş hatlar var bu hatların revize edilmesi gerekmekte. Bazı noktalarda hatlarda oluşan korozyon cihazlara da nüfus etmiş (boyler eşanjör pompa). Bu hatlar sistem şartlarına göre pprc yada galvaniz olarak değiştirilebilir.

Ortam basıncını gösteren manometreler dede arızalı olanlar olduğu gözlemlenmiştir.

Maliyet olarak pahalı bir malzeme olan üç yollu ısı vanasının elektrik bağlantıları yapılmamış. Sistemde aksesuar olarak durmakta.

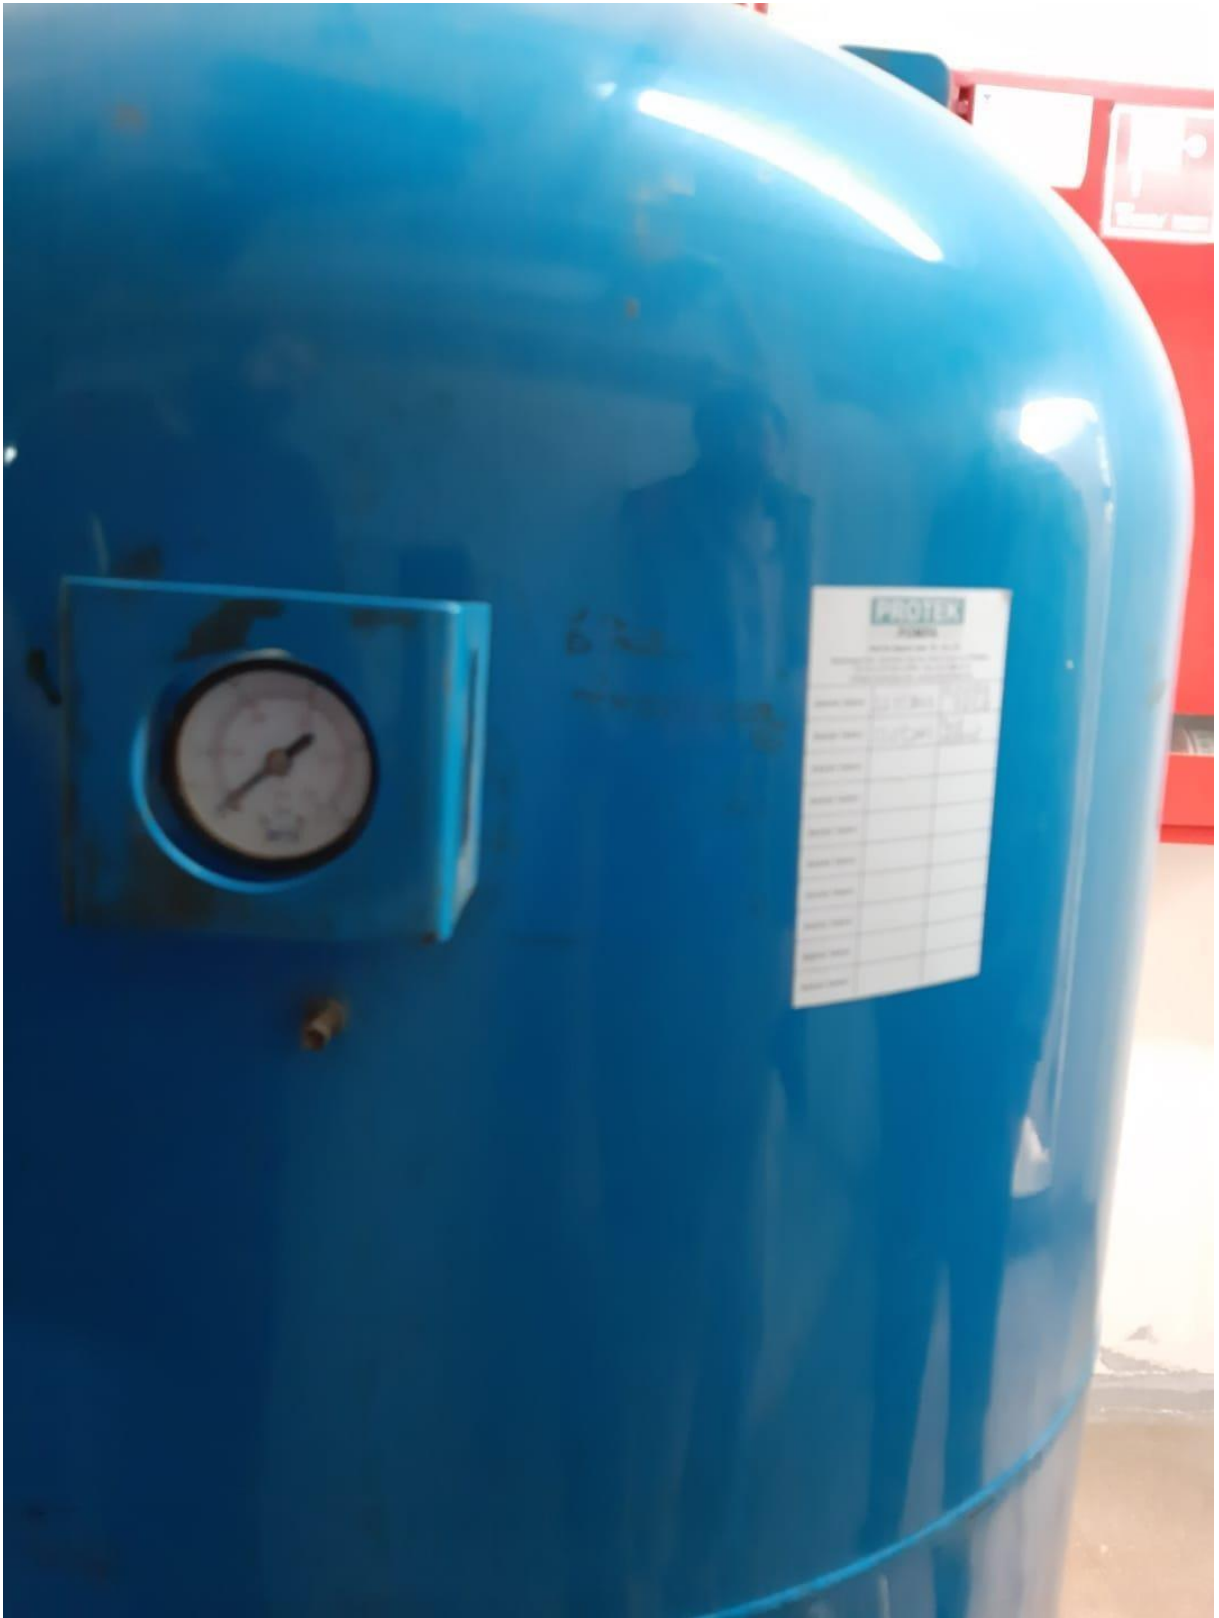
Burada da diğer sistem odalarında olduğu gibi sistem etiketlemeleri bulunmamakta. Hangi hat nereye hitap ettiği bilinmiyor.

Elektrik panoları önünde kauçuk paspas yok.

Genleşme tanklarında olması gereken hava basıncı yok bazılarında hava yerine su gelmekte. Tank üzerinde ilgili firma tarafından 3. Ayda kontrol yapıldığına dair etiket bilgisi bulunmakta lakin basınçları olması gerektiği değerlerde değil. Mebran delik olabilir hava basınçlarının tamlayarak devreye almak gerekmekte. Mevcut durumda pompalara aşırı yük binmekte.

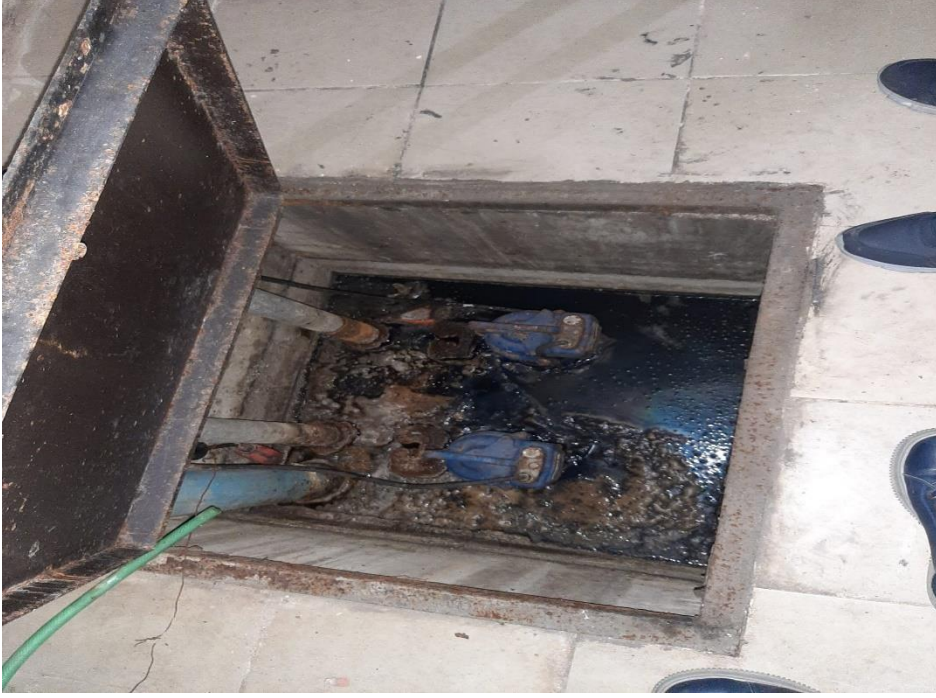
Sığınak Pis Su pompaları

Blokların rögar kotlarının altında bulunan yerlerde cebri olarak atık suyun atılması için kullanılan sistemlerdir. Bu sistemler küçük bir otomasyon panosu üzerinden sırayla çalışır ve hareket komutları şamandıra üzerinden sağlanır.

Bu blokta 4 pompanın adet 2 adeti çalışır durumda. Kontrol panosundan tetik vurduğumuzda hiçbir tepki vermedi. Bu pompaların 3. Ayda bakımı yapılmış fakat görselde de göreceğiniz üzere pek yanına yaklaşılmamış görünüyor.

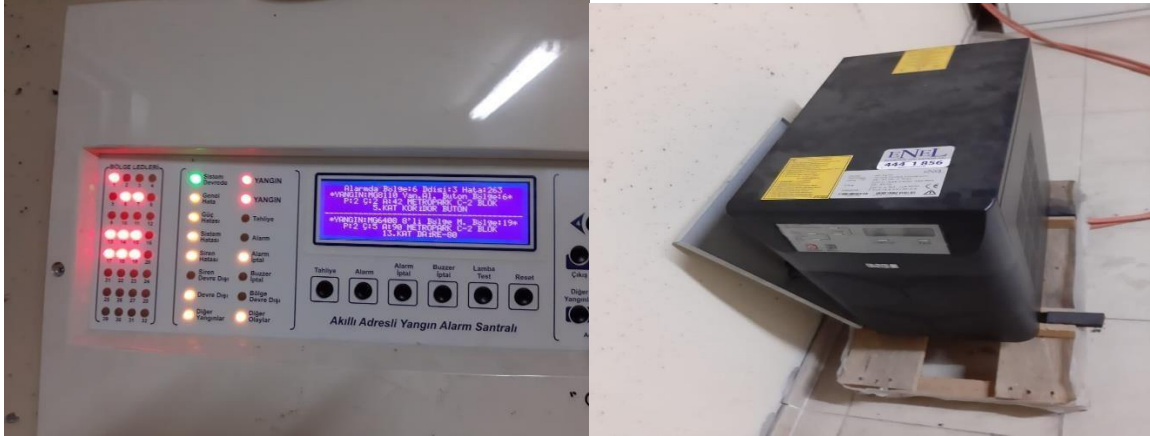
Katlarda bulunan izlenebilir kelebek vanalar da ve flow switch lerin bazılarının da izleme modülleri bağlı değil. Bu bağlantıların olmaması yangın algılama sisteminin otomasyon sistemini aksatmakta sisteme sahte alarmlar düşürmekte.

Görselde de bunu net olarak göreceksiniz. Böyle bir durumda binanın yangın senaryosu da çalışmamakta acil durumlar için kullanılması hayati önem taşıyan sığınaklar da taze hava ve egzoz fanları da bu sebepten dolayı kapatılmış. Öncelikle yangın ihbar sistemi binada neden var kullanımının önemi ve hangi cihazlara bağlı olduğunu kısaca anlatayım.

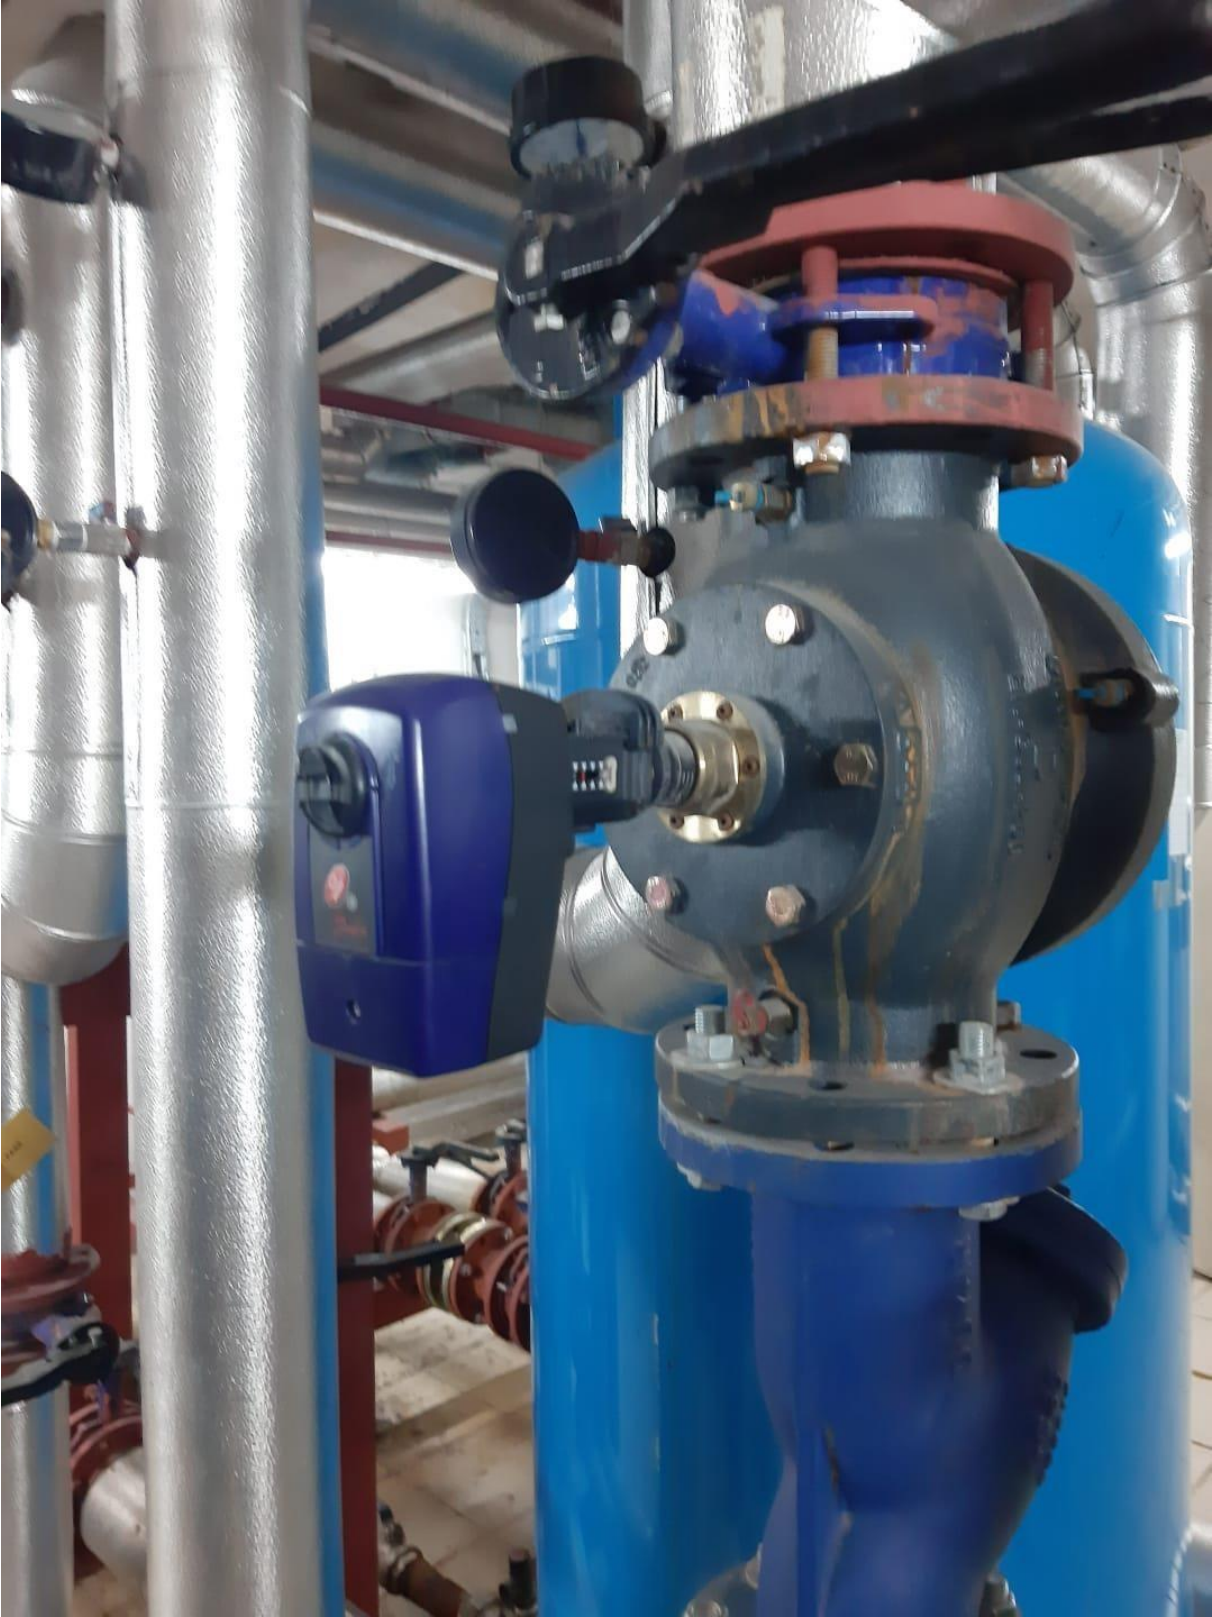
Maliyet olarak pahalı bir malzeme olan üç yollu ısı vanasının elektrik bağlantıları yapılmamış. Sistemde aksesuar olarak durmakta.
