TEKNİK YAPI ELEKTROMEKANİK TESPİT RAPORU

C4 Blok Eşanjör odası

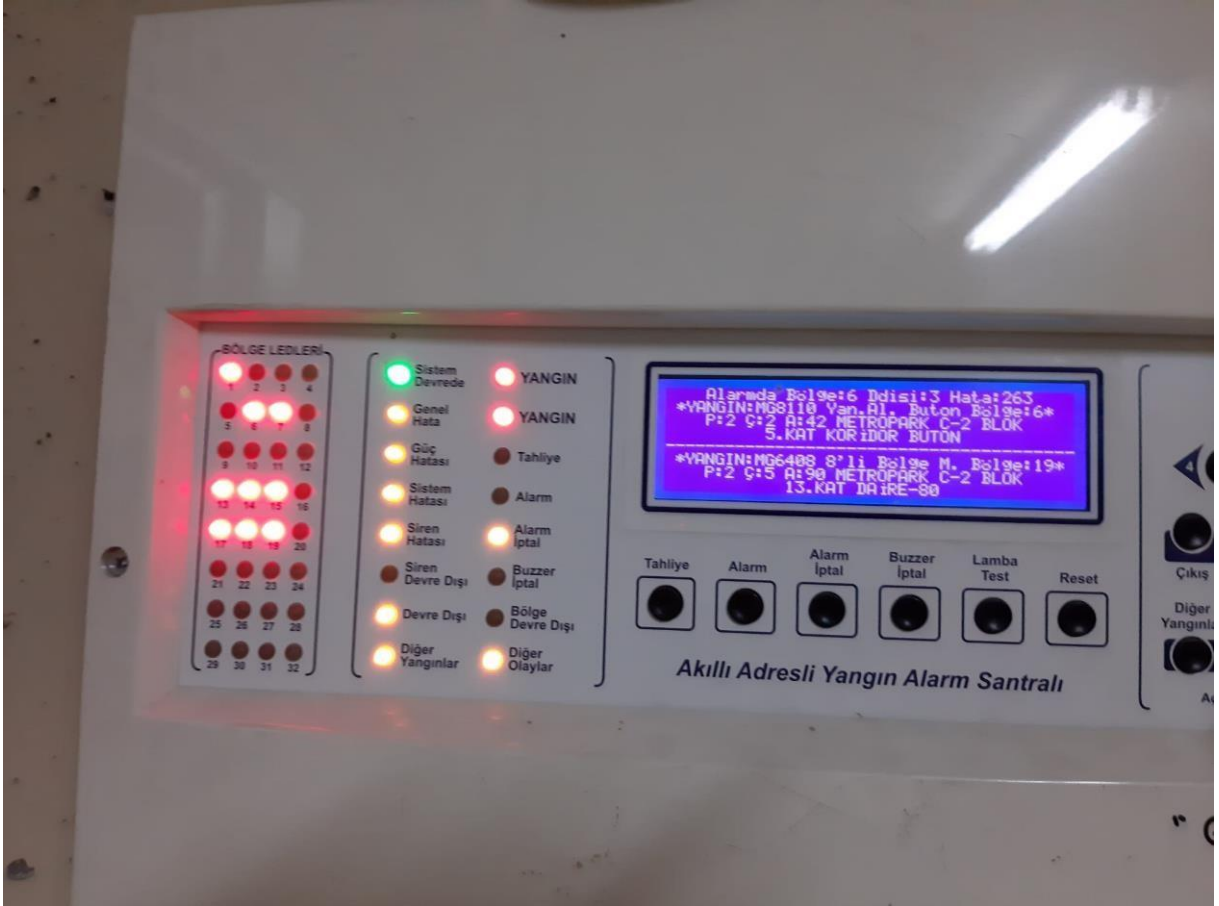
Sistemi korumak ile görevli ups cihazı da kapalı durumda. Hiç temizliği yapılmamış toz içinde bu sebepten dolayı arızalanmış olabilir.

Katlarda bulunan izlenebilir kelebek vanalar da ve flow switch lerin bazılarının da izleme modülleri bağlı değil. Bu bağlantıların olmaması yangın algılama sisteminin otomasyon sistemini aksatmakta sisteme sahte alarmlar düşürmekte.

Görselde de bunu net olarak göreceksiniz. Böyle bir durumda binanın yangın senaryosu da çalışmamakta acil durumlar için kullanılması hayati önem taşıyan sığınaklar da taze hava ve egzoz fanları da bu sebepten dolayı kapatılmış. Öncelikle yangın ihbar sistemi binada neden var kullanımının önemi ve hangi cihazlara bağlı olduğunu kısaca anlatayım.

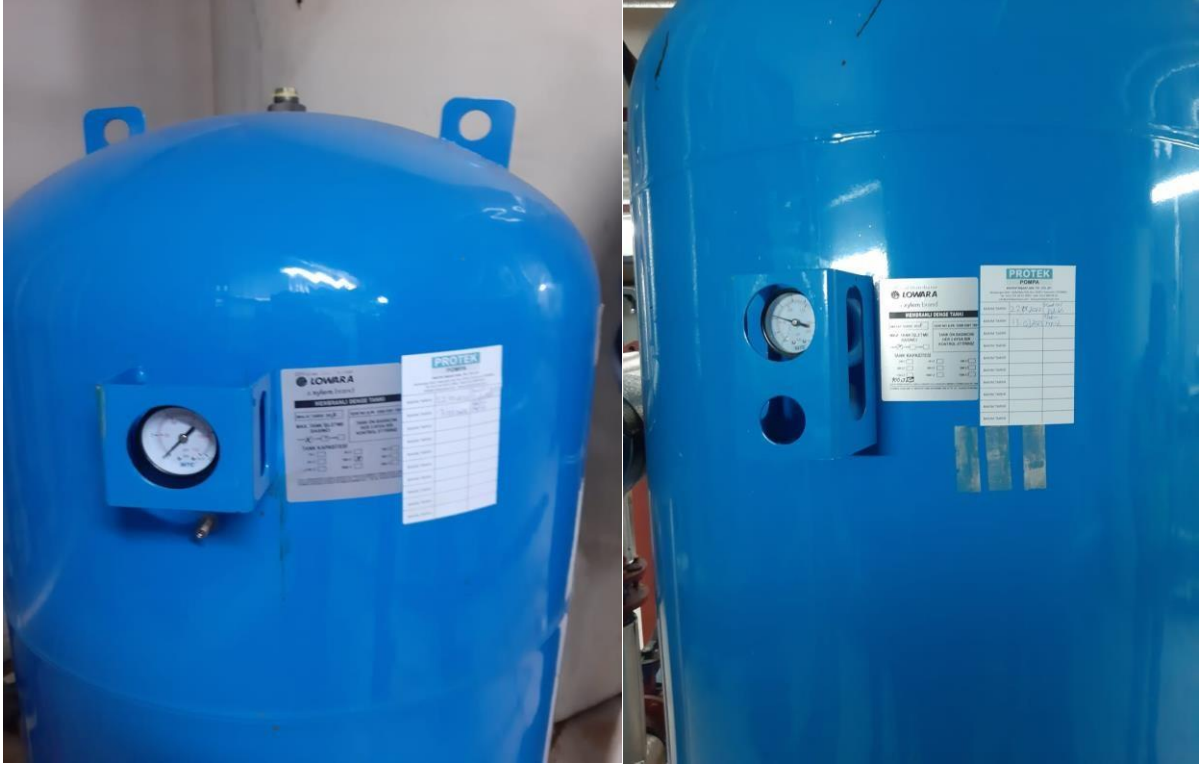
Kazan dairesine bulunan arızaların ve tamiratların çok küçük ihmaller sonucu olması çok üzücü. İlk gördüğümüz genişleme tank basınçlarının olmaması yada basınçlarının eksik olması.

Üstelik tanklarda ve pompalarda 3. Ay bakım yapıldığına dair etiket bilgileri bulunmakta.

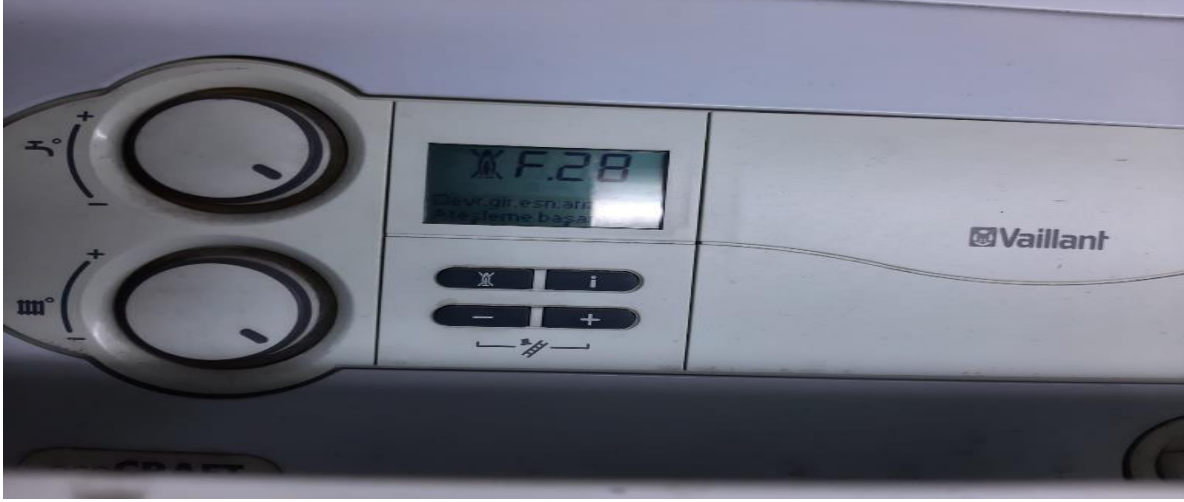
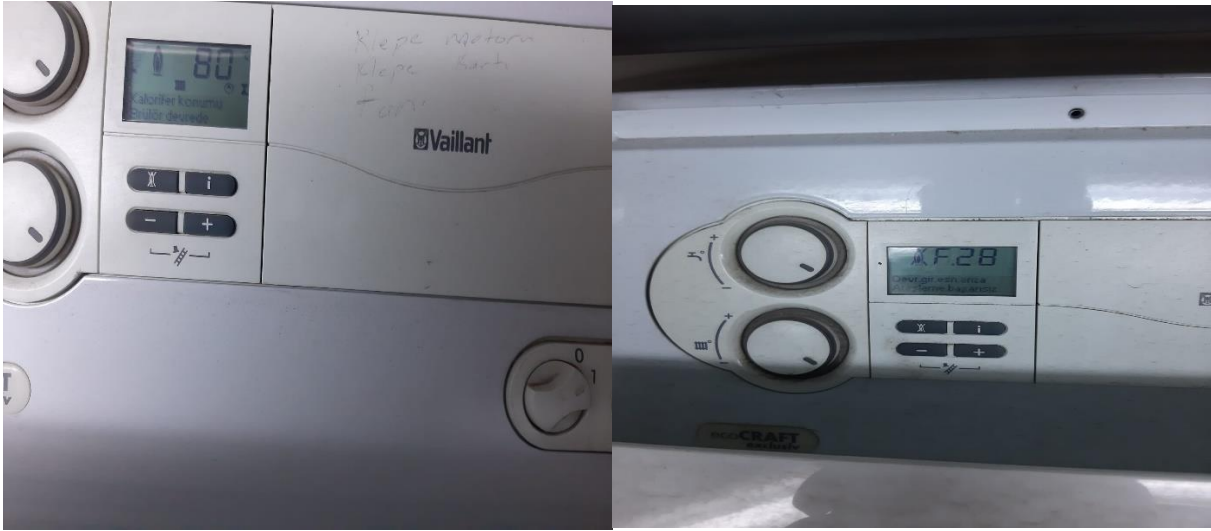
Blokta bulunan kazanların 5 adetinde arızalar mevcut (ateşleme arızası – fan arızası vb.) adet kazan aktif olarak çalışmakta. Bu durum kış aylarında ısınma sorunlarına sebep olacaktır. Ayrıca şu an binanın tüm yükünü bu kazanlar çekmekte. Bu durum da eş yaşlandırma olayını ortadan kaldırır.

Kazan dairesinde arızalı ve tadilata gitmiş yerinde olmayan pompalar var. Pompaların bir kısmı tamire gidip montajı yapılmış veya yenisi takılmış lakin pompanın üst ve alt kısımlarında ki borular pas içinde çürümeye yüz tutmuş. Bu durumda pompanın yenisini de takmış olsan 3-5 ay sonra içerisine

korozyondan oluşan parçalar giderek pompa çarklarını bozacaktır. Özellikle kitli pompalar bu durumdan çok etkilenecektir.

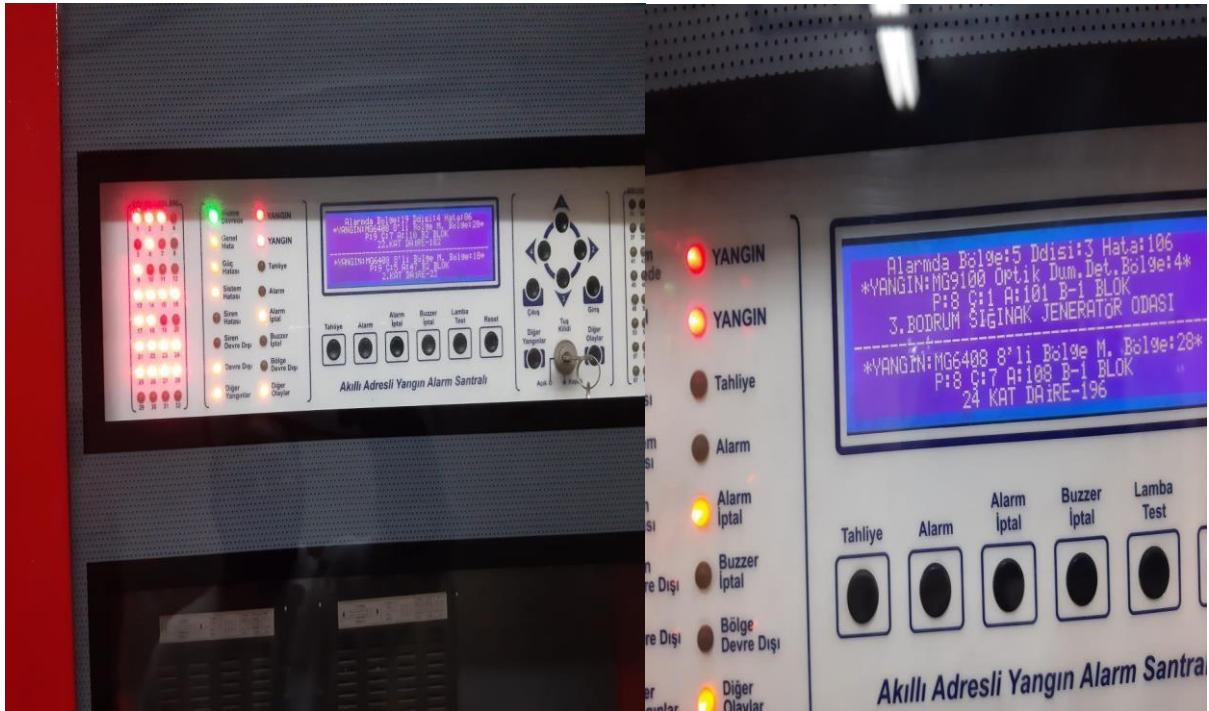
Katlarda bulunan izlenebilir kelebek vanalar da ve flow switch lerin bazılarının da izleme modülleri bağlı değil. Bu bağlantıların olmaması yangın algılama sisteminin otomasyon sistemini aksatmakta sisteme sahte alarmlar düşürmekte.

Görselde de bunu net olarak göreceksiniz. Böyle bir durumda binanın yangın senaryosu da çalışmamakta acil durumlar için kullanılması hayati önem taşıyan sığınaklar da taze hava ve egzoz fanları da bu sebepten dolayı kapatılmış. Öncelikle yangın ihbar sistemi binada neden var kullanımının önemi ve hangi cihazlara bağlı olduğunu kısaca anlatayim.

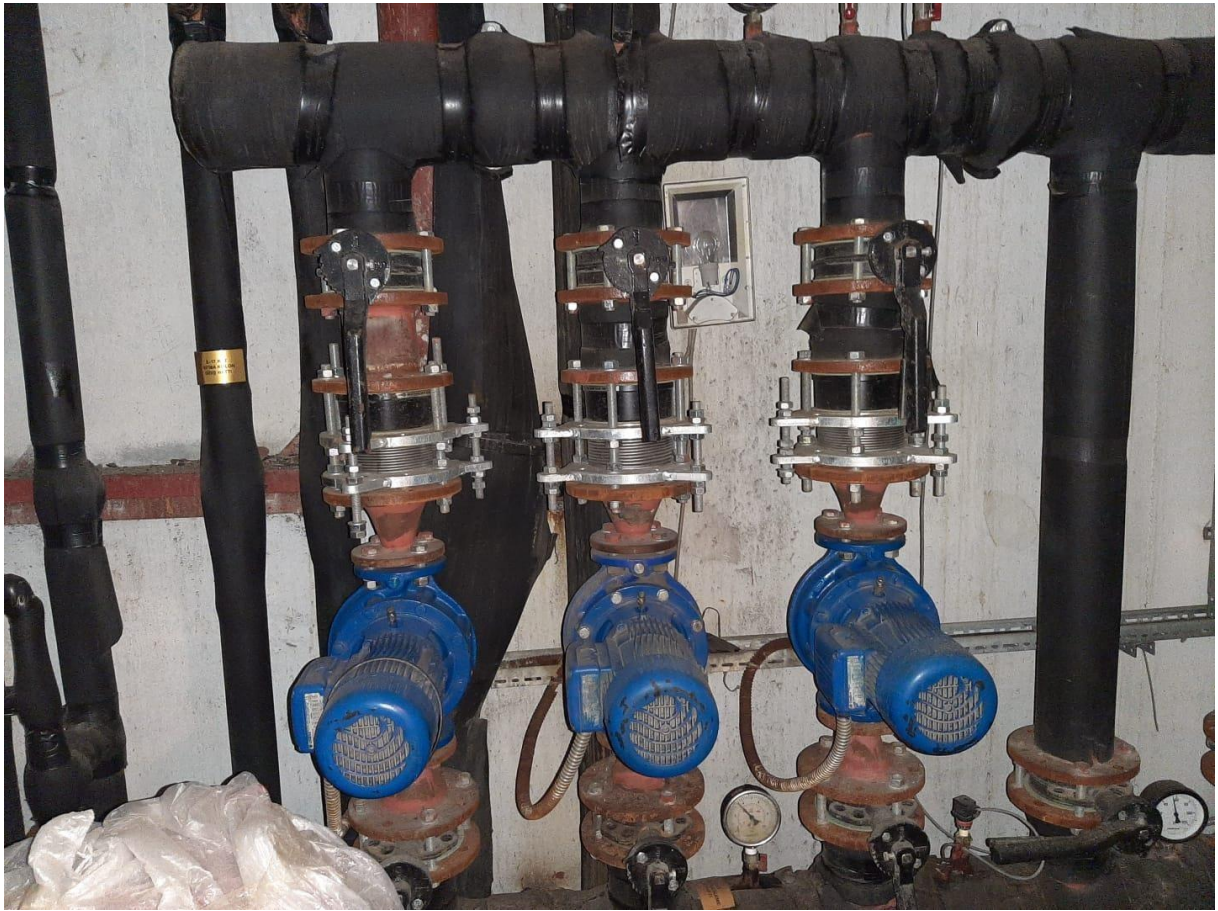
Blok zon bölmelerine kurulan eşanjör odalarında bulunan kolektör grupları maalesef korozyon içinde kalmış. **Bu iki blokta bolca pompa değişimleri yapılmış lakin pompaların arızalanmasına sebep olan asıl sorun çözülmemiş.** Yani takılan pompalar da maalesef zaman içinde aynı sorundan arıza yapacaktır.

Blokta muhtemelen sıcak su kullanımında kirli su insan kullanımına gönderilmekte. Bu durum ciddi sağlık sorunlarına sebep olabilir. Su testi yaptırılmasının tavsiye ederim.

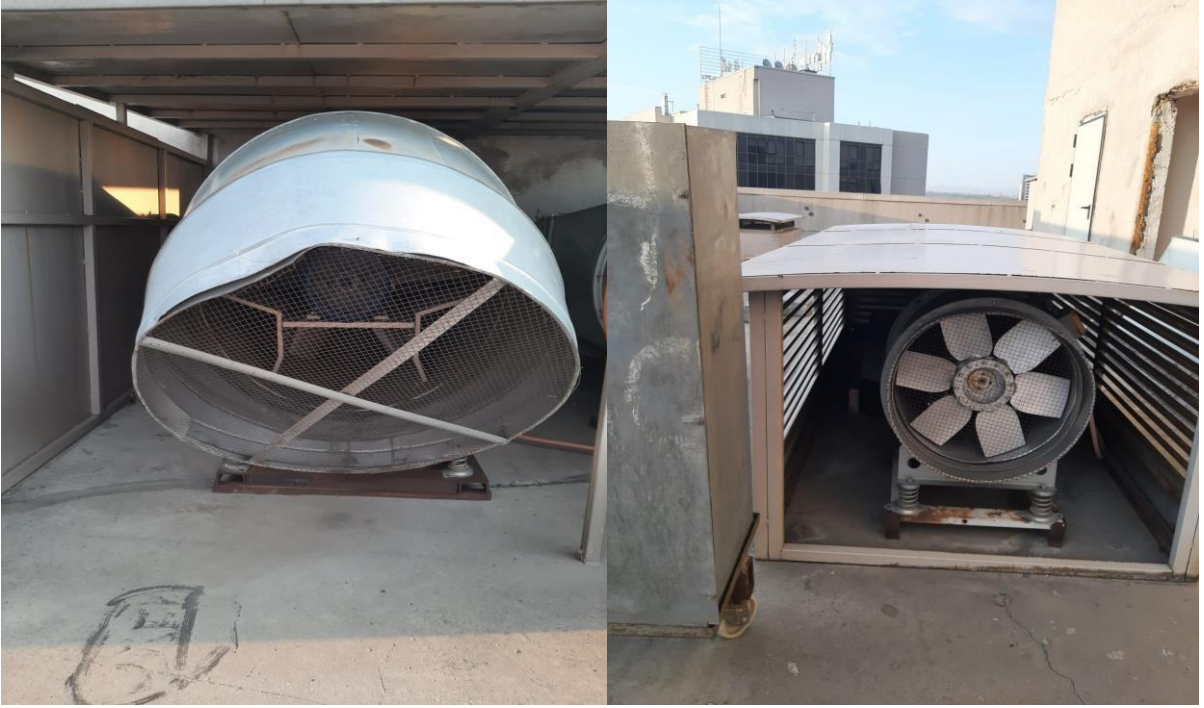
Bloklarda yangın algılama sisteminde oluşan hatalar giderilmediği için sistem ile entegre çalışan fanlar kapalı durumda. Acil durumlarda sığınak bölgesine taze hava ve bu bölgeden egzoz havasını dışarı atma ile görevli fanlar kapalı konumda. Aynı zamanda yangın durumunda dumanı tahliye edecek olan ve kaçış merdivenlerine taze hava vermesi gereken fanlar da kapalı durumda.

Sistemi aktif ettiğimizde yangın alarmından düşen tetikler fanları gereksiz yere çalışmaya zorlamakta. Yalnızca bir kez çalışması gereken bu sistem maalesef ihtiyaç durumunda çalışmayacak.

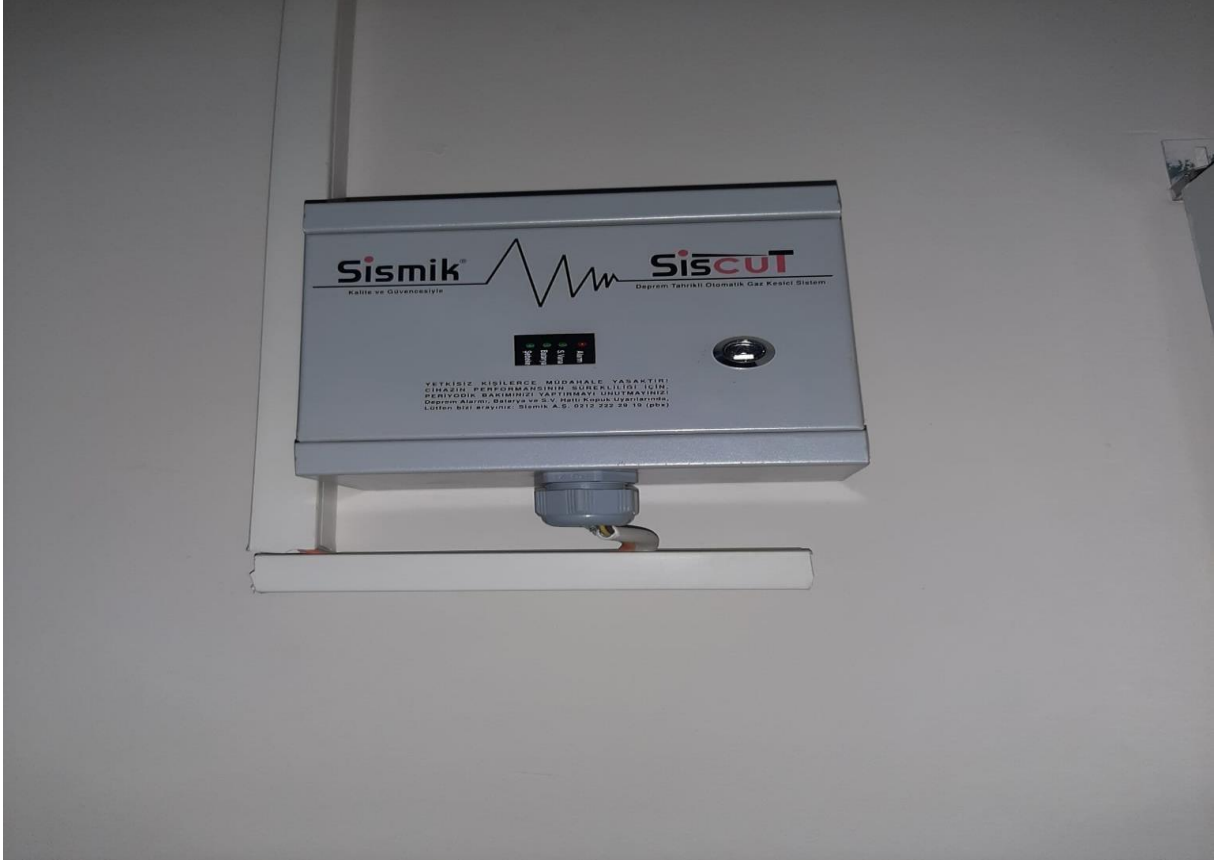
Kazan dairesine çıktığımızda katta bulunan sismik deprem cihazının devre dışı olduğunu gördük. Bu cihaz depremin ilk dalgasında asansör acil durum senaryosunu aktif eder ve asansörlerin durdurularak en yakın kata indirilmesini sağlar. Sensör; gaz kesme , jeneratör ve elektrik bağlantısını kesme ve yangın alarm sistemi gibi sistemlere bağlantı için kullanılmaktadır. Bu sistemin acilen aktif hale getirilmesi gerekmektedir.

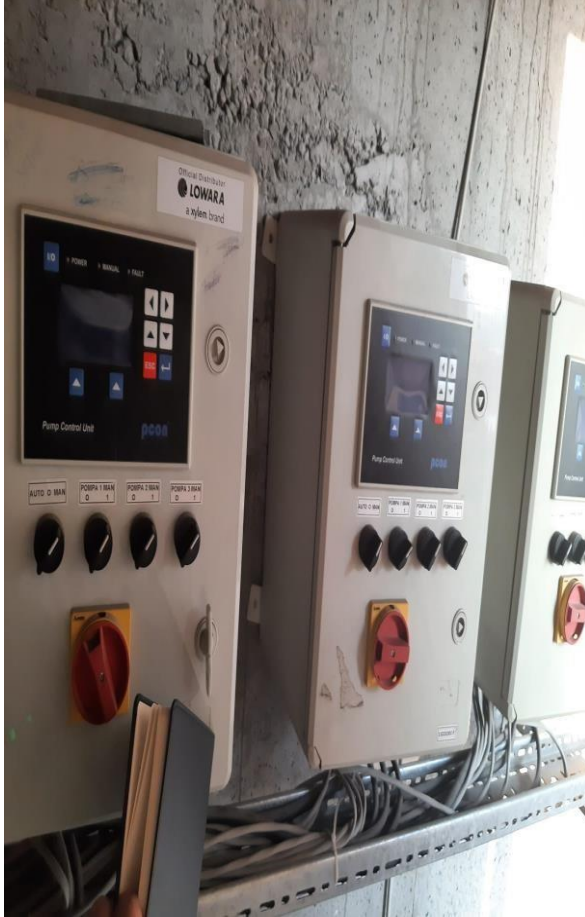
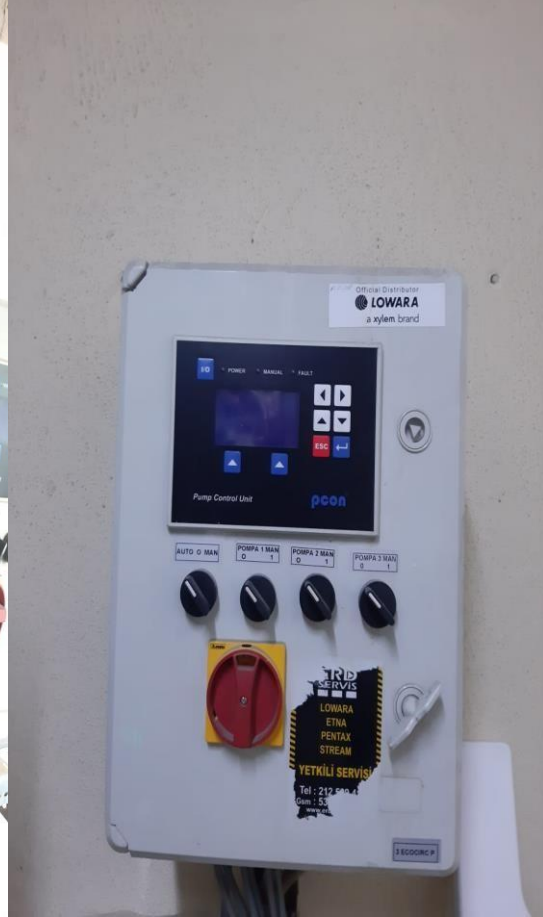
Kazan dairesine bulunan arızaların ve tamiratların çok küçük ihmaller sonucu olması çok üzücü. İlk gördüğümüz genleşme tank basınçlarının olmaması ya da basınçlarının eksik olması.

Üstelik tanklarda ve pompalarda 3. Ay bakım yapıldığına dair etiket bilgileri bulunmakta.

Sirkülasyon pompalarının şartları kapalı olup sistem otomasyondan bağımsız manuel olarak kullanılmakta. Bu sistemdeki pompalar kitli pompa olduğundan 3 – 5 ay tamamen kapalı kalır ise ilk açıldığında arıza verecektir. Olması gereken otomasyondan set değerini yazıya getirip açık konumda kalması. Bu sayede pompalar belirli periyotlarda çalışır ve kendisini korumaya alır.

Bu durum dönemsel olarak pompalara arızalar oluşturur. Sitede sıkça pompa değiştirilmesinin başlıca sebeplerinden birisi de sistemin otomasyondan bağımsız çalıştırılması.

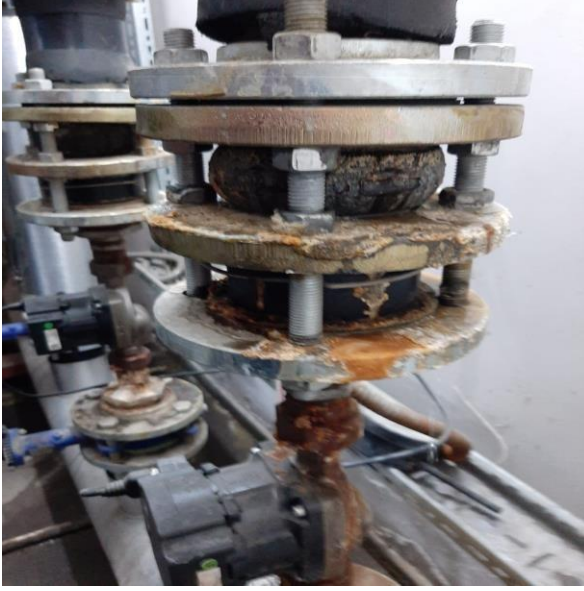
Kazan dairesinde de diđer sistem odalarında olduđu gibi korozyon sebebiyle ürümler mevcut. Özellikle kollektör grupları ve boyler girişlerinde ürümler mevcut. Bu korozyon paraları pompa arklarına ve ek valflere ciddi zararlar vermekte

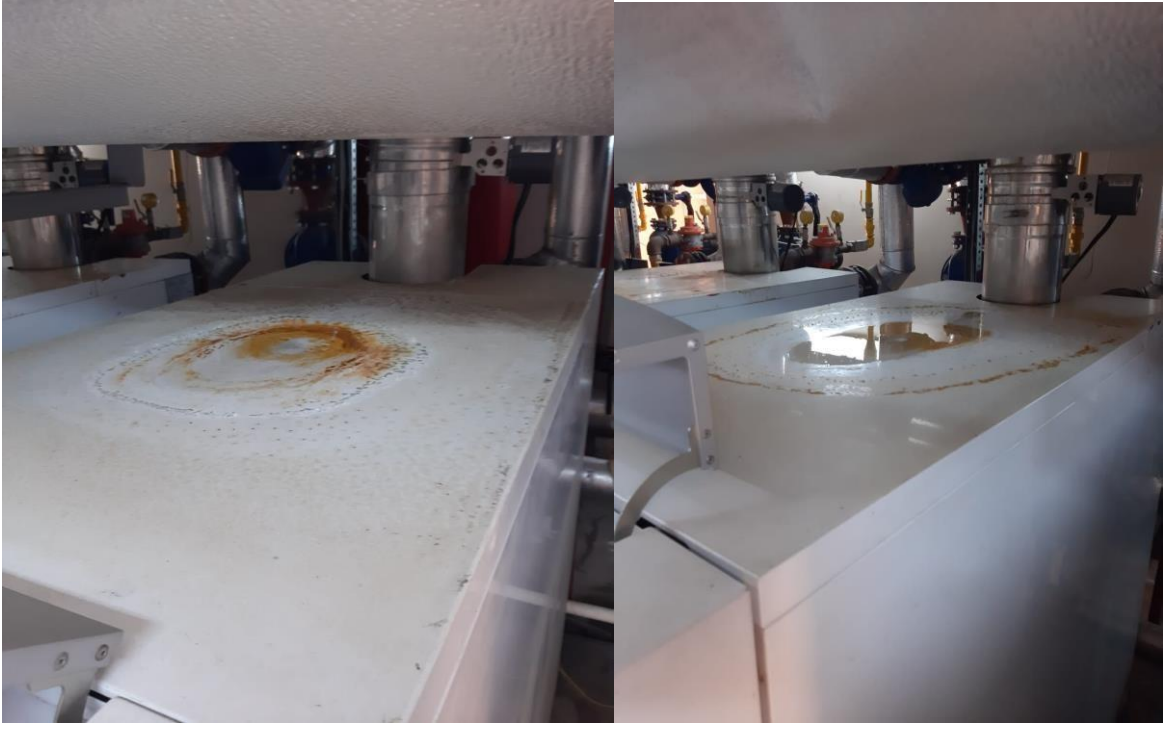
Kazan dairesini gezdiğimiz esnada kazan bacalarında ürümler olduğunu ve bacalardan damlayan suların kollektör , pompalar ve kazan gövdeleri üzerine geldiğini gördük. Muhtemelen pompa arızalarının sebebi bu da olabilir.

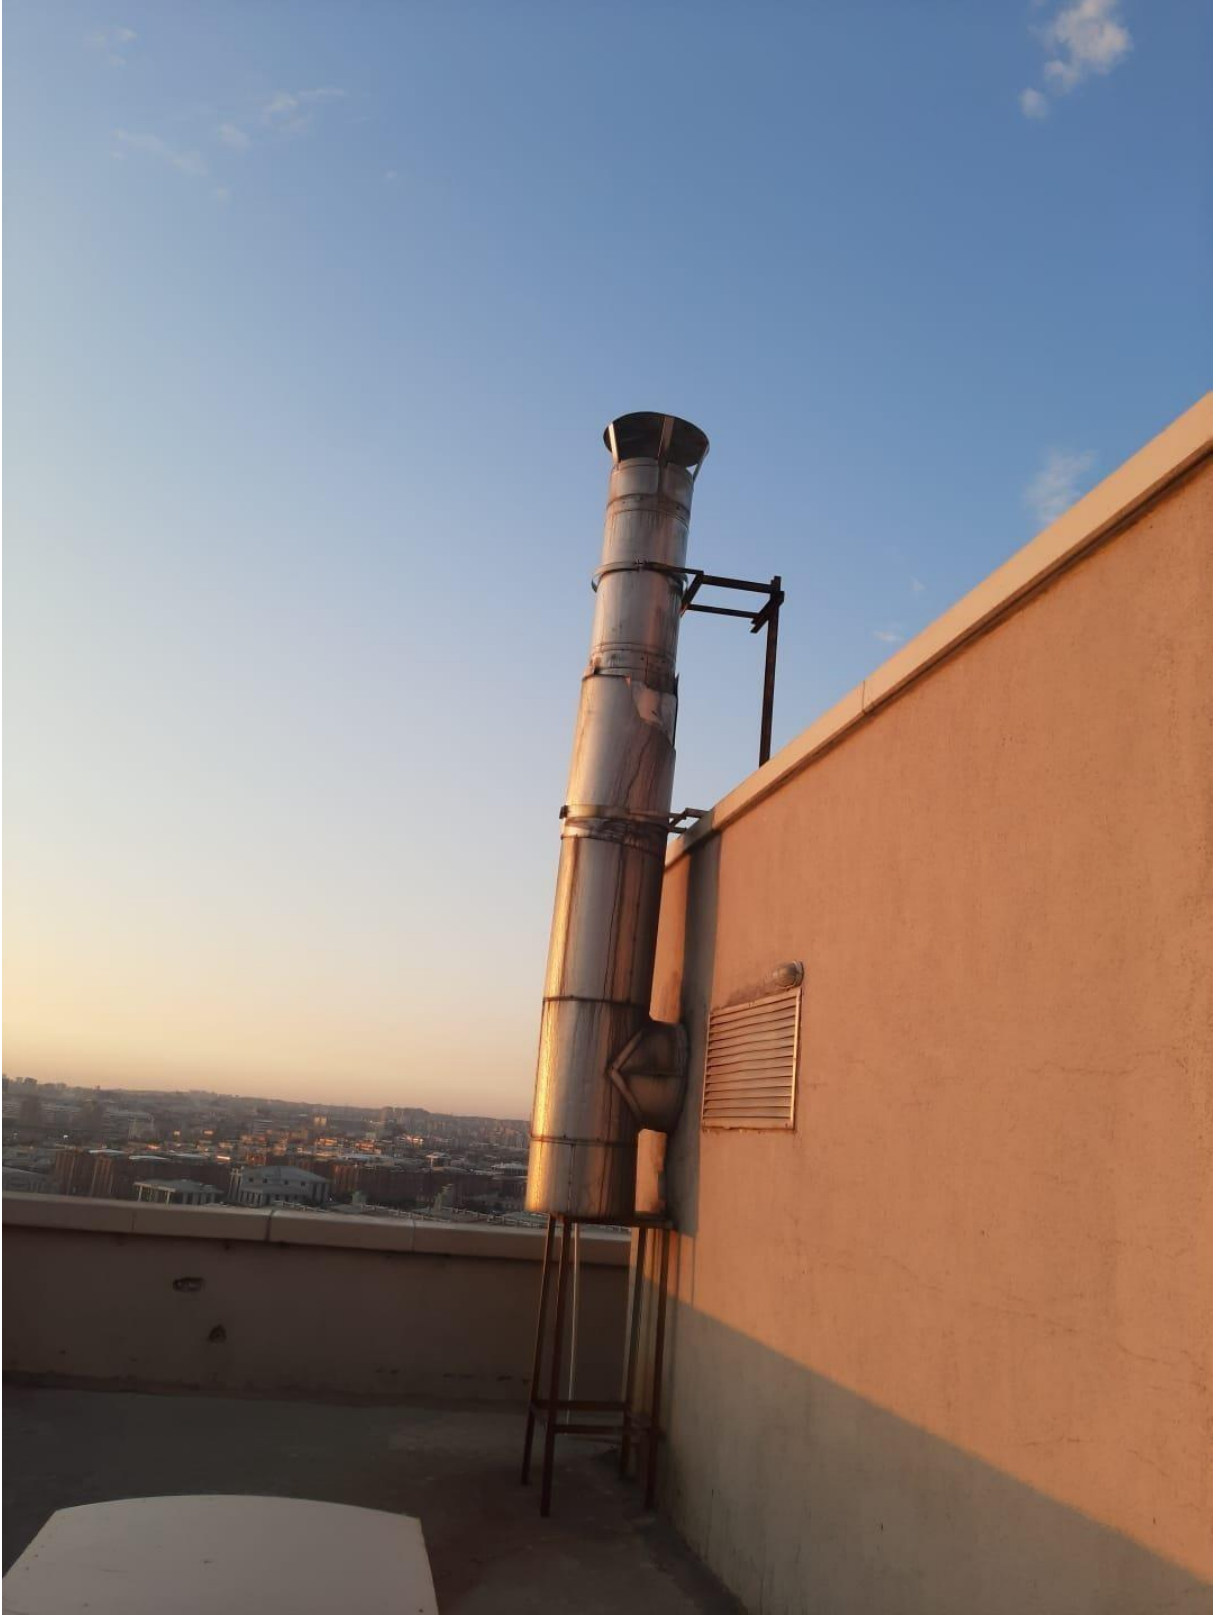
İlk aklımıza gelen bacada ters eğim olma ihtimali oldu fakat kontrol ettik eğim hatası yok. Görselde de göreceğiniz üzere baca dışında bulunan zırh ayrılmış yerinde yok. Buralarda baca içine su alarak çürütmeye başlamış.

Yani yaklaşık 150-200 tl lik bir ihmal binlerce liralık hasara sebebiyet vermiş . mevcut bacanın tekrar yenilenmesi , projelendirip onayının alınması en az 150.000-200.000 tl ☹

Kollektör ve pompa gruplarını bu hesaba koyarsak çıkan maliyet çok daha fazla olacaktır. Bakıldığında küçük bir ihmal sonuçları yüksek maliyete dönüşebiliyor.

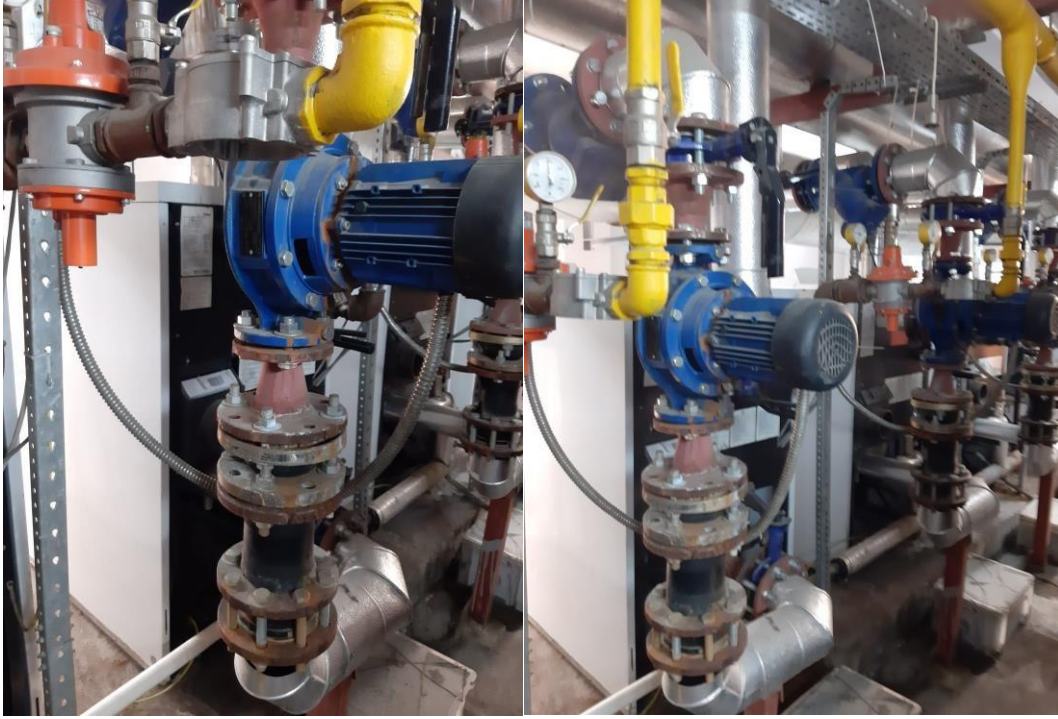
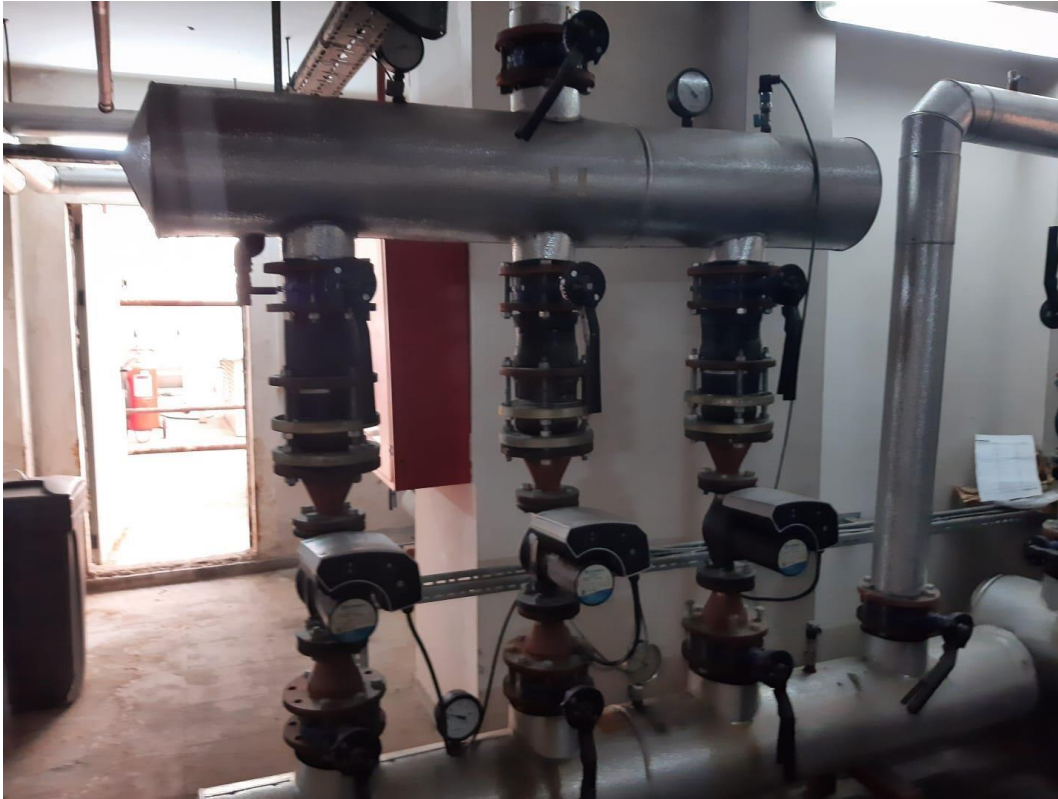
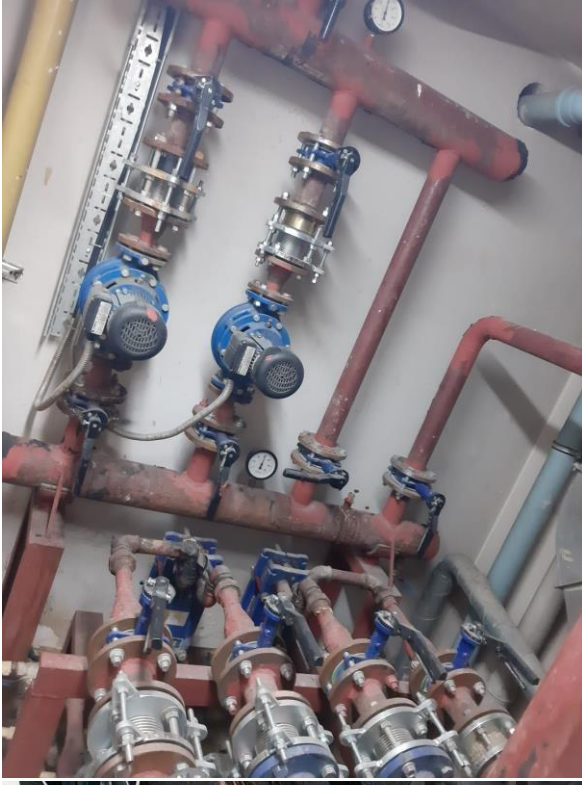
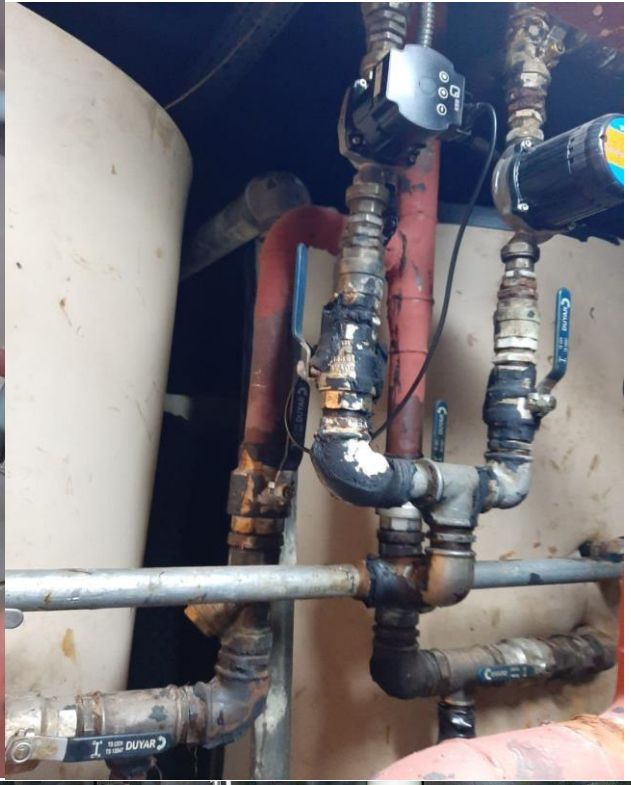
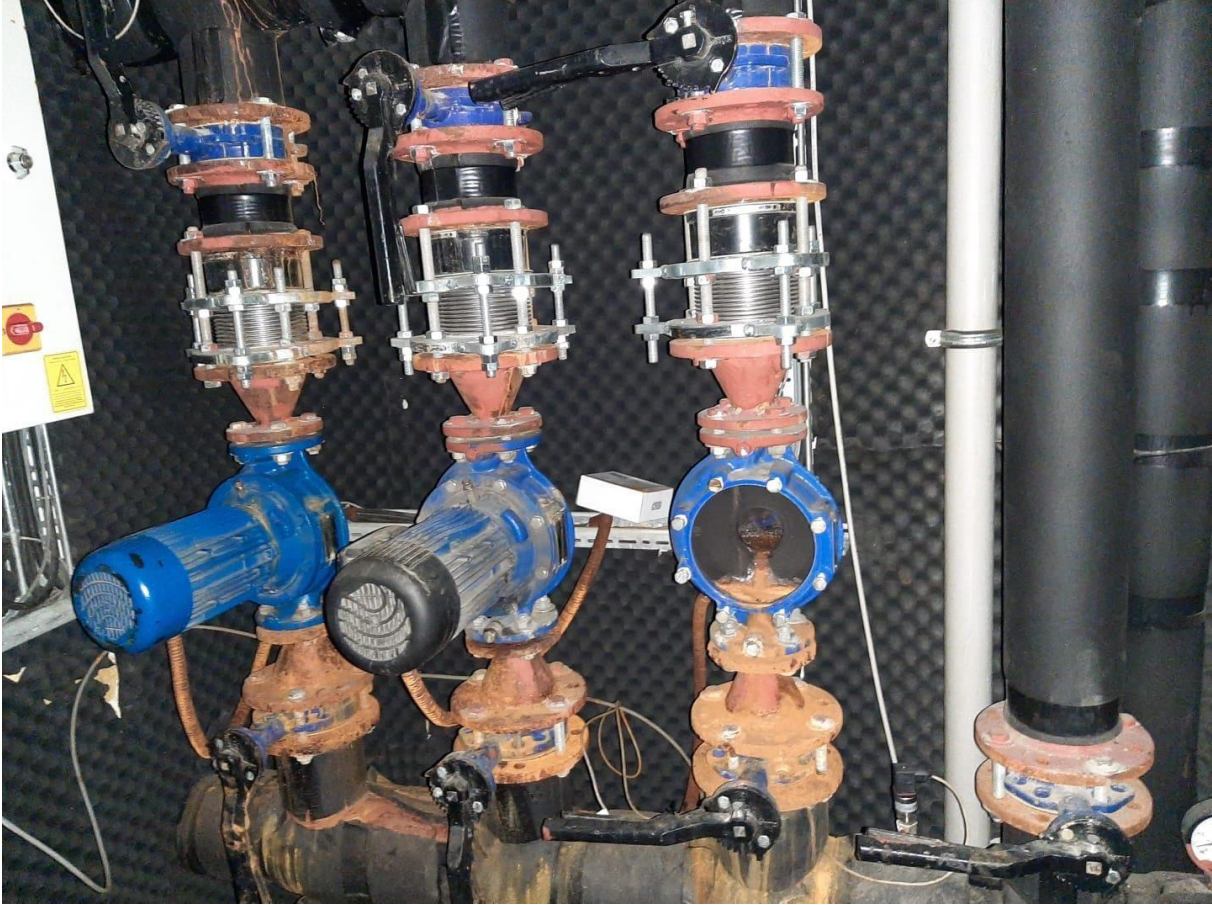
Asil pompa arızalarına sebep olan durum çözülmemiş. (korozyonlu parçaların deęiřimi ve izolasyon gofraj imalatının aslına uygun olarak yapılması)

Bu sorunlar çözülmeyeđi sürece mevcut pompalar da muhtemelen çok geçmeden arıza durumuna geçecekti.

Pompaların deęişiminden önce bu hatların revize edilmesi gerekmektedir. Sadece pompayı deęiştirmek bu durumu çözmeyecektir sadece anlık çözümler olacaktır.

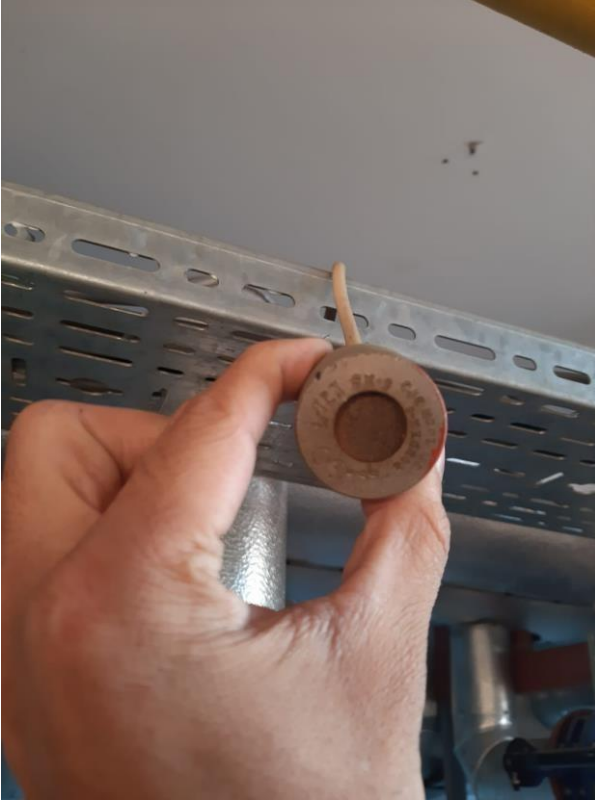
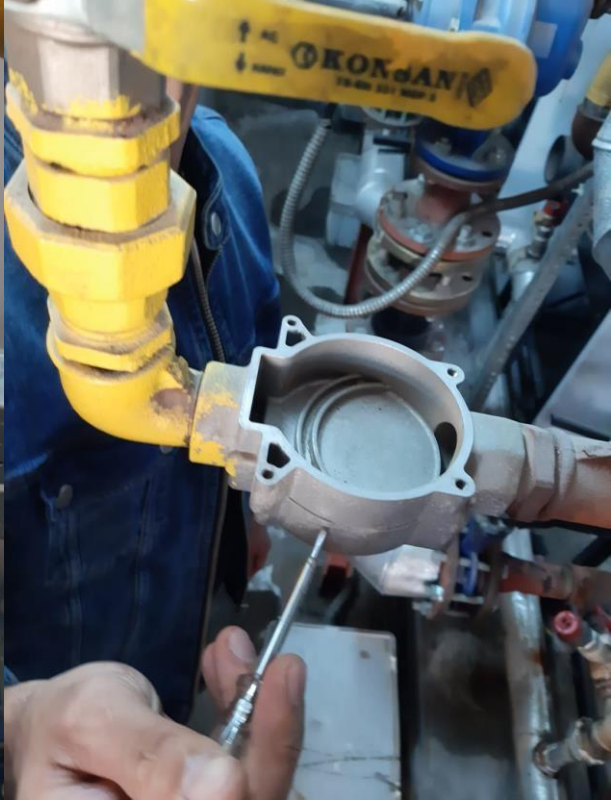
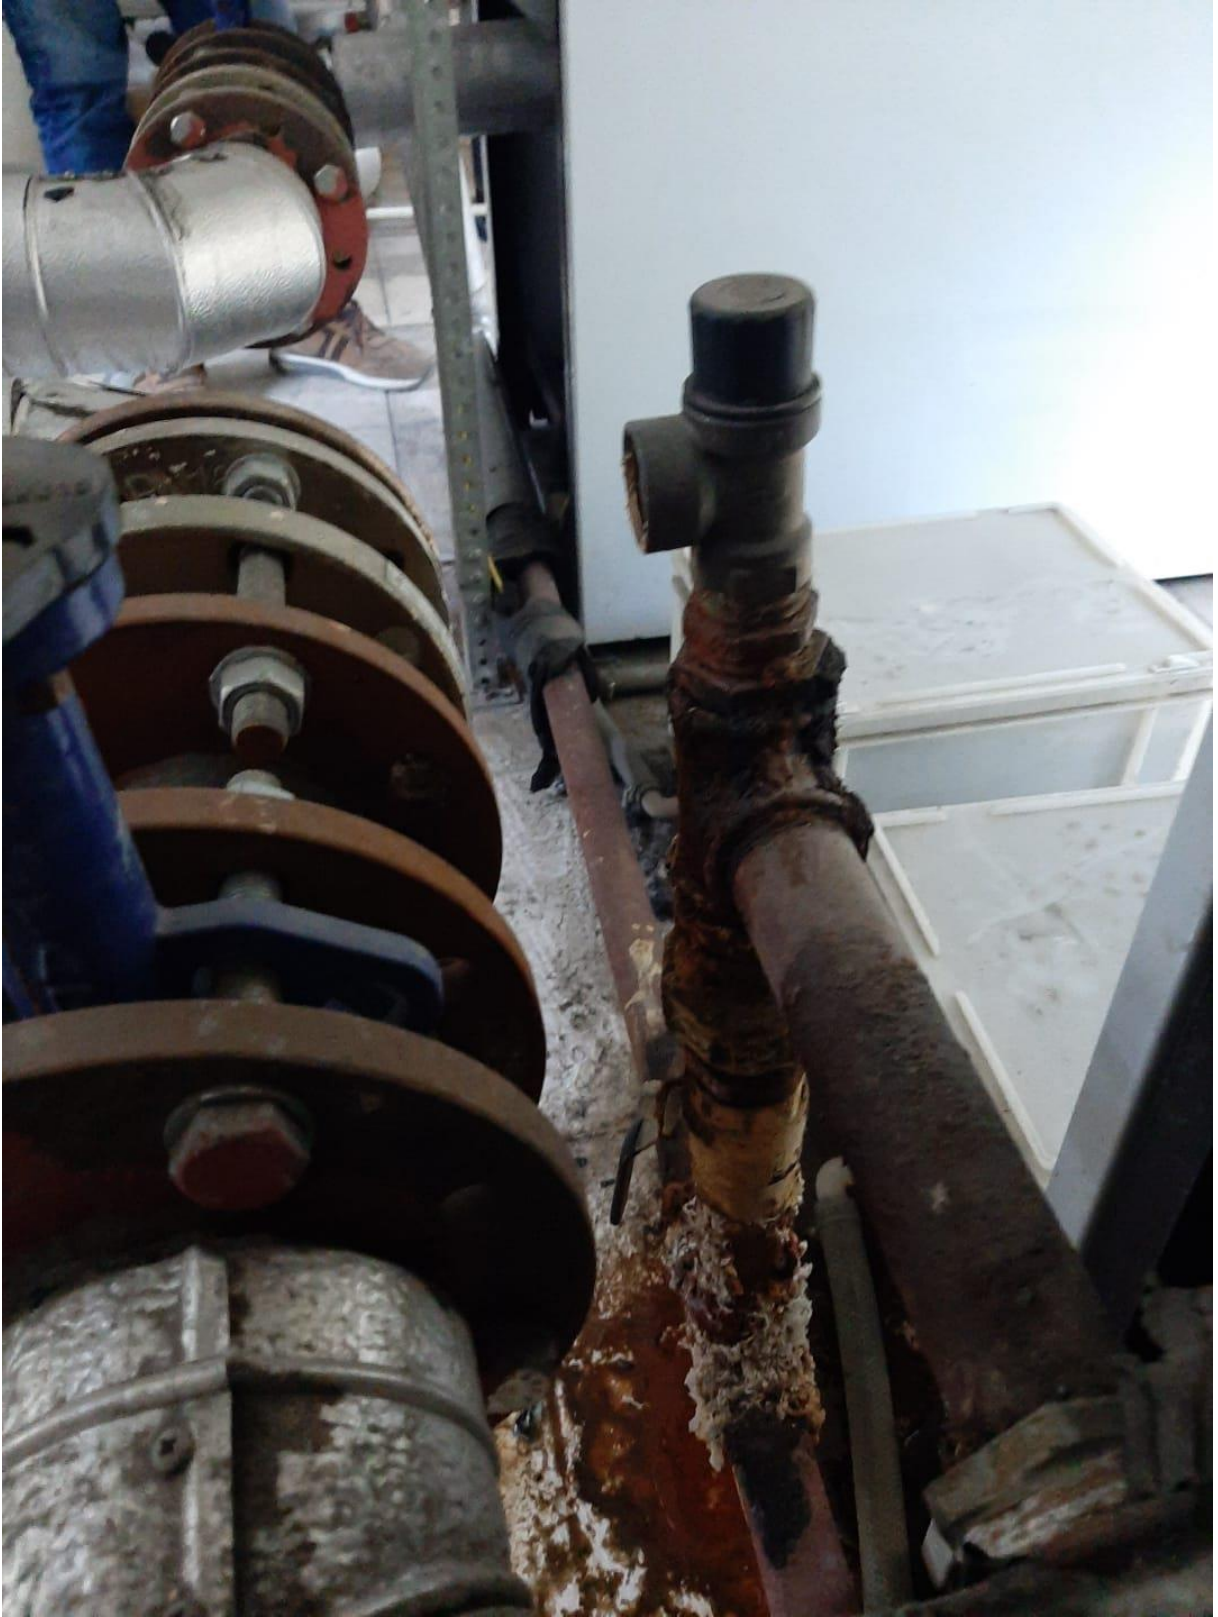
Kazan dairesinde de diğer sistem odalarında olduğu gibi üç yollu vanalar devre dışı bırakılmış. Elektrik bağlantıları kesilmiş. Vanalar görevini yerine getirmemekte.

Kazan dairesinde gaz sensörü de özelliğini yitirmiş. Yenisi ile değiştirilmesi gerekmektedir

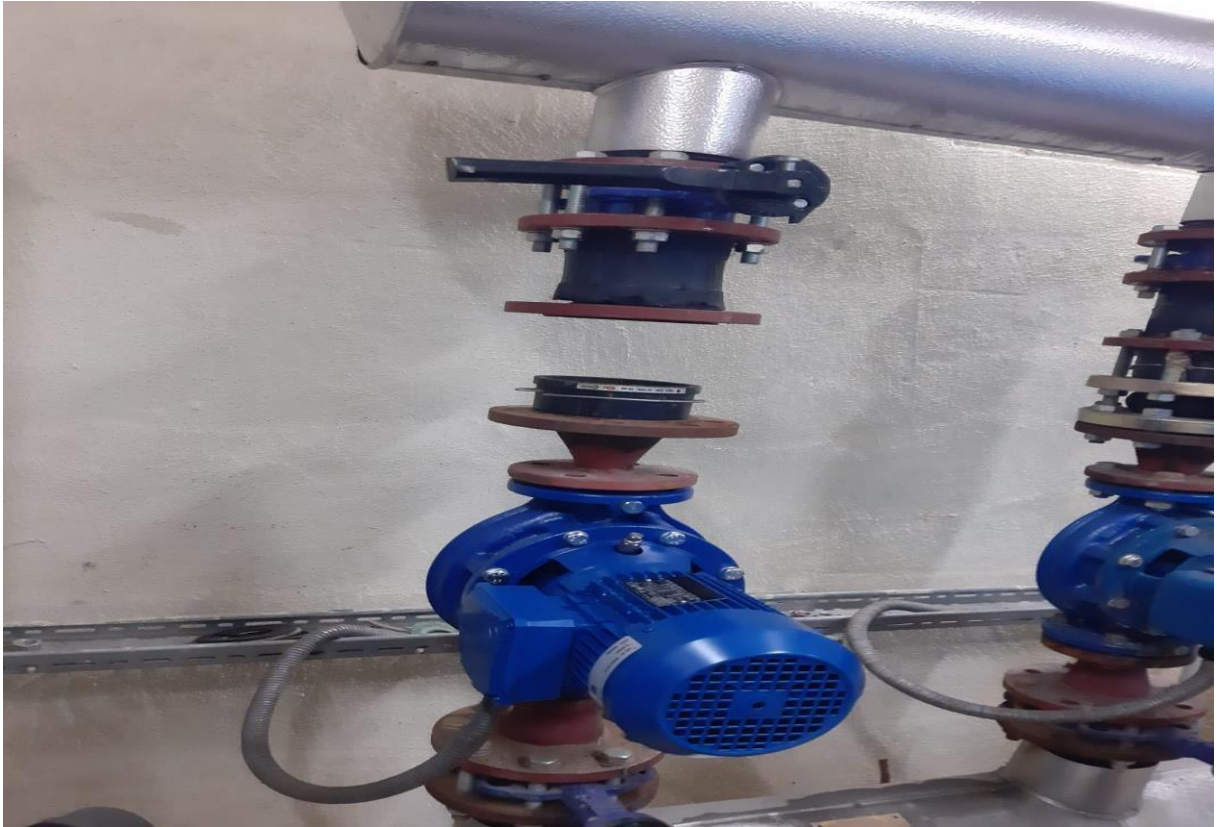
Sirkülasyon pompalarının şartları kapalı olup sistem otomasyondan bağımsız manuel olarak kullanılmakta. Bu sistemdeki pompalar kitli pompa olduğundan 3 – 5 ay tamamen kapalı kalır ise ilk açıldığında arıza verecektir. Olması gereken otomasyondan set değerini yazıya getirip açık konumda kalması. Bu sayede pompalar belirli periyotlarda çalışır ve kendisini korumaya alır.

Bir adet sirkülasyon pompası yerinde yok.

Bu durum d6nemsel olarak pompalara arızalar oluřturur. Sitede sıkça pompa deęiřtirilmesinin bařlıca sebeplerinden birisi de sistemin otomasyondan baęımsız alıřtırılması.

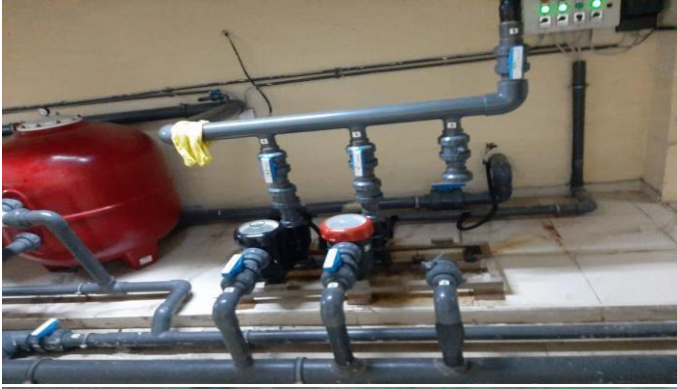
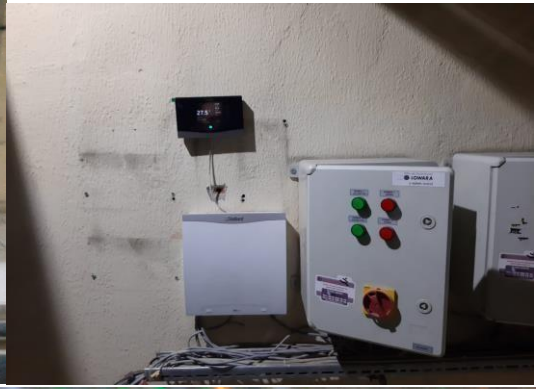
Eğer havuz otomatik kimyasal ve klorlama sisteminin çalışmadığına şahit olduysanız veya bu tür bir sorunla karşı karşıyaysanız, derhal yetkili bir havuz bakım ekibine haber vermek ve sorunu çözmek için harekete geçmek önemlidir. Bu tür durumlarda havuz suyunun el ile test edilmesi, kimyasal dengenin manuel olarak sağlanması ve gerekli klorlama işlemlerinin yapılması gerekebilir.

Havuz suyunun düzenli olarak test edilmesi ve bakımının yapılması, havuzun hijyenik ve güvenli olmasını sağlamak için önemlidir. Ayrıca, havuz otomatik kimyasal ve klorlama sistemlerinin periyodik bakımlarının düzenli olarak yapılması da arızaların önlenmesine yardımcı olacaktır.

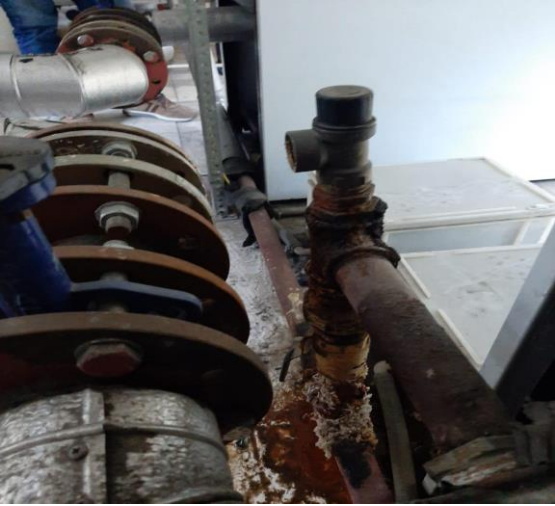
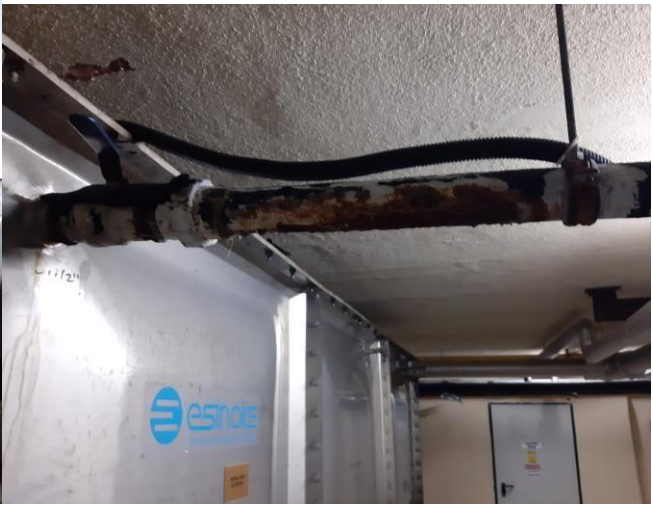
EŞANJÖRLER

Blokta bulunan eşanjör bağlantıları korozyona uğramış. Dış görünüm olarak bloklara nazaran daha iyi durumda. Eşanjör plaklarına korozyon yürümemiş. Acilen bakım yapılması gerekmektedir.

Sıcak su eşanjör bağlantılarının korozyona uğramış olması, ciddi bir sorundur ve acilen çözüme kavuşturulması gereken bir durumdur. Eşanjör, sıcak suyun enerji transferini sağlayan önemli bir cihazdır ve korozyon, eşanjör bağlantılarında birçok olumsuz sonuca neden olabilir:

1. Etkinlik Kaybı: Korozyon, eşanjörün iç yüzeyinde paslanmaya ve korozyon ürünlerinin birikmesine neden olabilir. Bu durum, eşanjörün verimliliğini azaltabilir ve sıcak suyun ısı transferini engelleyebilir.
2. Sızıntı ve Kaçaklar: Korozyon, eşanjör bağlantılarında çatlaklar ve delikler oluşturabilir. Bu da sıcak suyun sistem dışına sızmasına ve verimsizliklere yol açabilir.
3. Kötü Su Kalitesi: Korozyona uğramış bağlantılar, suyun içine pas ve kir gibi zararlı maddelerin karışmasına neden olabilir. Bu, su kalitesinin düşmesine ve tesisatta daha fazla korozyon oluşmasına yol açabilir.
4. Güvenlik Riski: Eğer korozyona uğramış bağlantılarla ilgili önlem alınmazsa, bu durum sistemde basınç düşüşüne ve patlamalara yol açarak güvenlik riski oluşturabilir.

Korozyona uğramış sıcak su eşanjör bağlantıları, önemli bir bakım ve onarım gerektirir. Bu durumla başa çıkmak için aşağıdaki adımlar alınabilir:

1. Eşanjörün Detaylı İncelenmesi: Eşanjör ve bağlantıları detaylı bir şekilde incelenmeli ve korozyonun boyutu ve nedeni tespit edilmelidir.
2. Onarım veya Değiştirme: Korozyona uğramış bağlantılar onarılabilir veya değiştirilebilir. Eğer onarım mümkün değilse, yeni bağlantılar kullanılarak değişim yapılmalıdır.
3. Korozyon Önleyici Tedbirler: Eşanjörün korozyona karşı korunması için önleyici tedbirler alınmalıdır. Korozyon önleyici kaplamalar, paslanmaz çelik kullanımı gibi yöntemler uygulanabilir.
4. Periyodik Bakım: Eşanjör ve bağlantıları düzenli olarak bakıma alınmalıdır. Periyodik bakım, korozyonun erken tespiti ve önlenmesine yardımcı olur.
