TEKNİK YAPI ELEKTROMEKANİK TESPİT RAPORU

C4 Blok Eşanjör odası

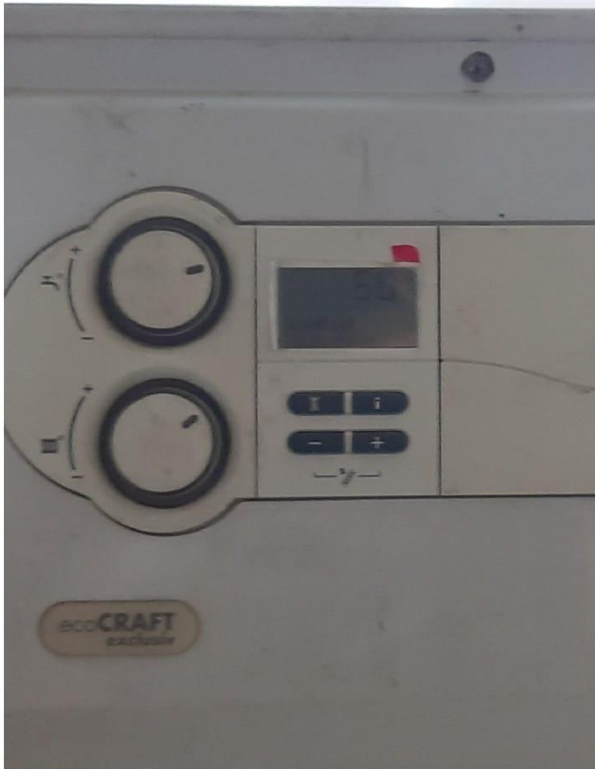
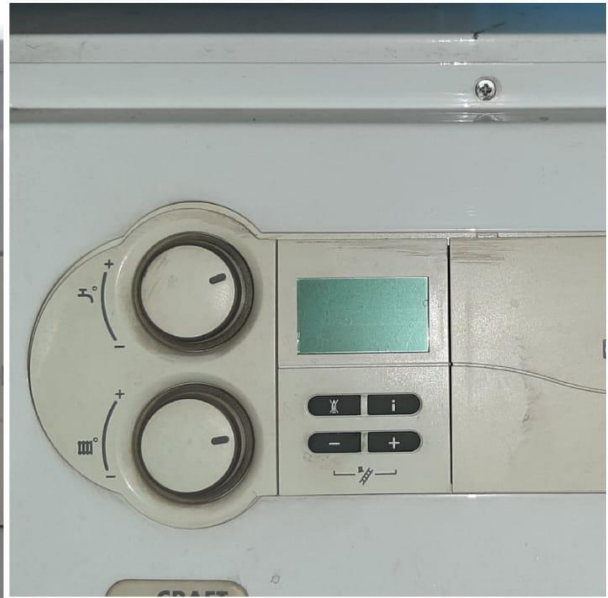
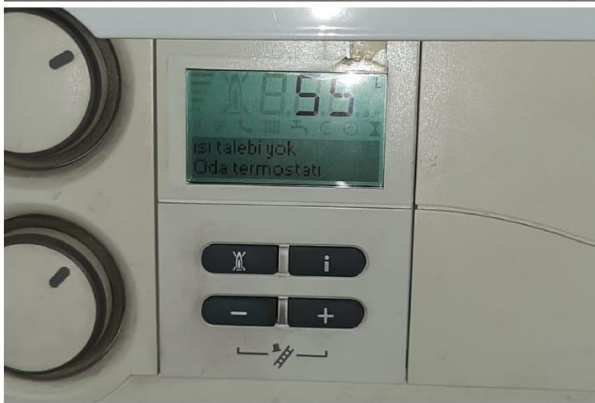
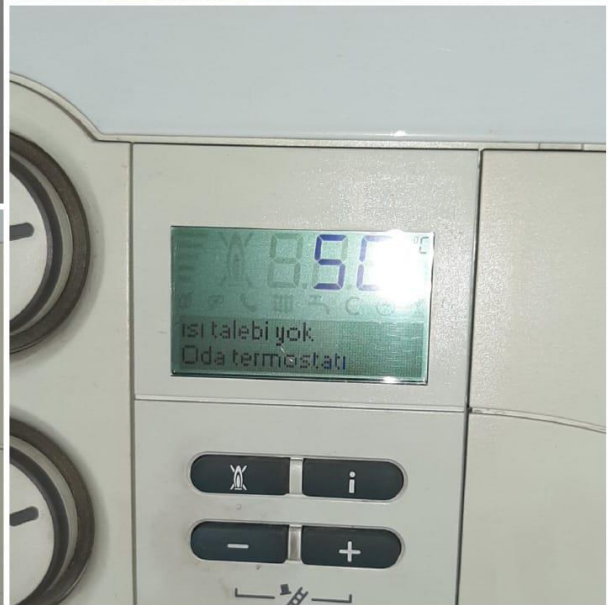
T Bloklar kazan dairesine giriş yaptığımızda diğer bloklarda olduğu gibi kollektör hatlarında aşırı korozyon meydana gelmiş. Bunların sebebi sonradan yapılan tadilatlar sonrası gerekli önlemlerin yapılmamış olması. Yapılan boru tadilatları sonrası hatların antipas uygulaması ve izolasyon uygulamasının yapılması gerekmektedir.

Bu blokta dört adet yer tipi kazan bulunmakta. Yapılan kontrollerde kazanlardan iki adetinin hatasız çalıştığı bir adet kazanın ateşleme arızası verdiği diğer kazanın ise tamamen kapalı durumda olduğu gözlemlenmiştir. Sistem %60 kapasitede çalıştığı görüldü. Bu durum sistemin eş yaşlandırma olayını ortadan kaldırmakta. En kısa sürede kazan bakımlarının ve onarımlarının yapılması gerekmektedir.

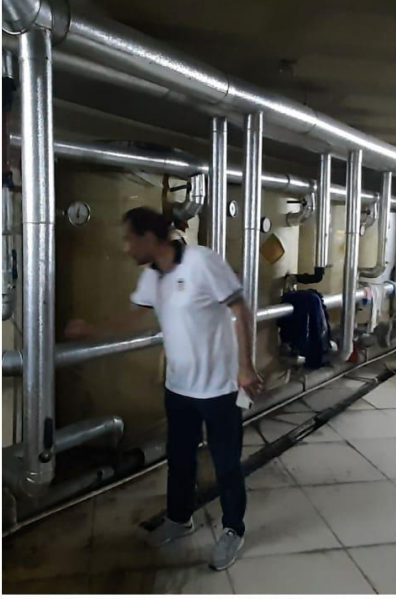
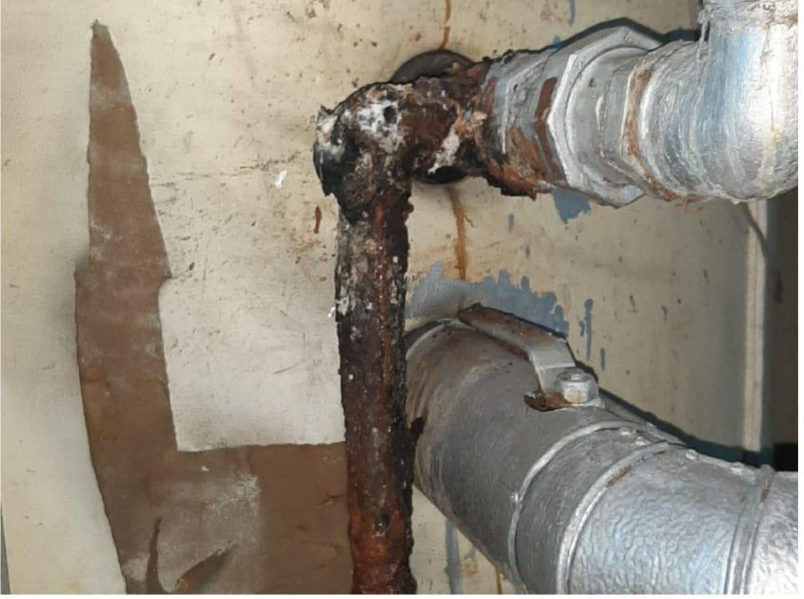
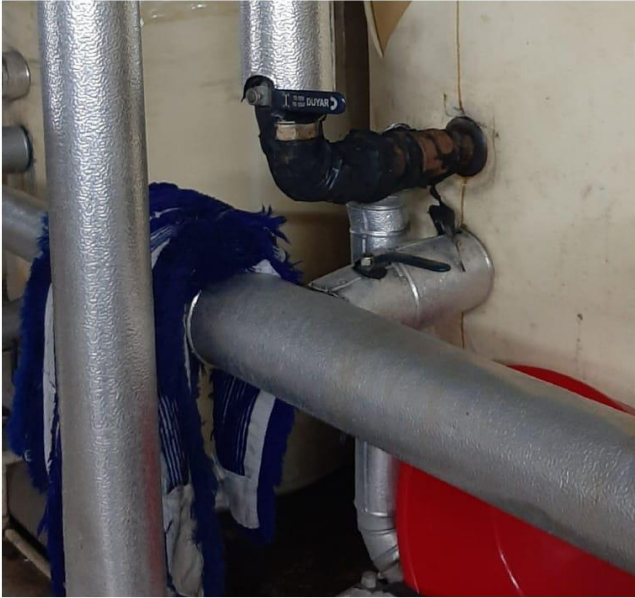
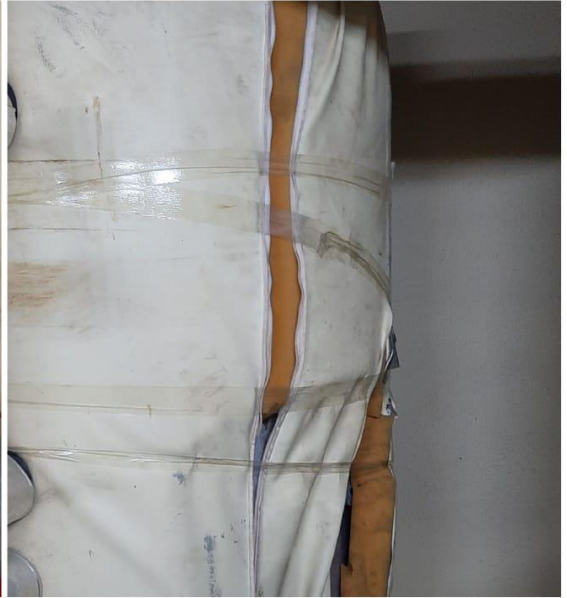
Kazan dairesinde bulunun dört adet boyler bulunmakta. Boylerlerin dış izolasyonları açılmış muhtemelen tadilat görmüş lakin sonrasında yeterli izolasyon yapılamamış. Bu durum çok fazla ısı kaybına sebep olmaktadır. Boyler hatlarında ileri derecede korozyon bulunmakta her an boru delinebilir. Acilen onarım çalışması yapılmalıdır.

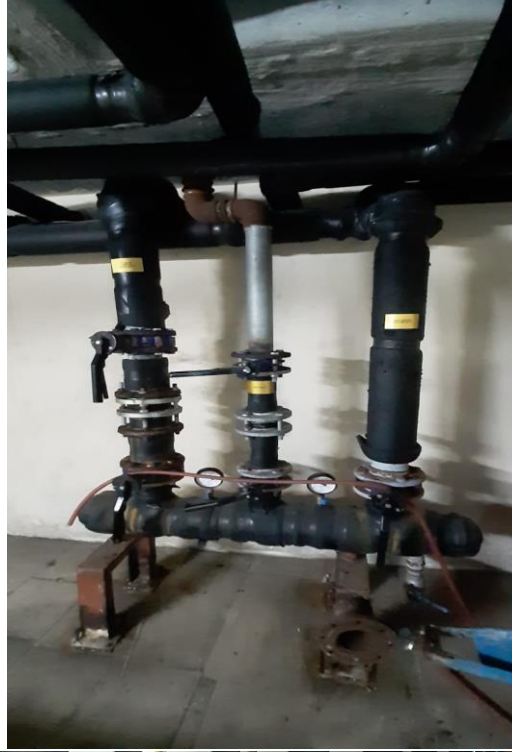
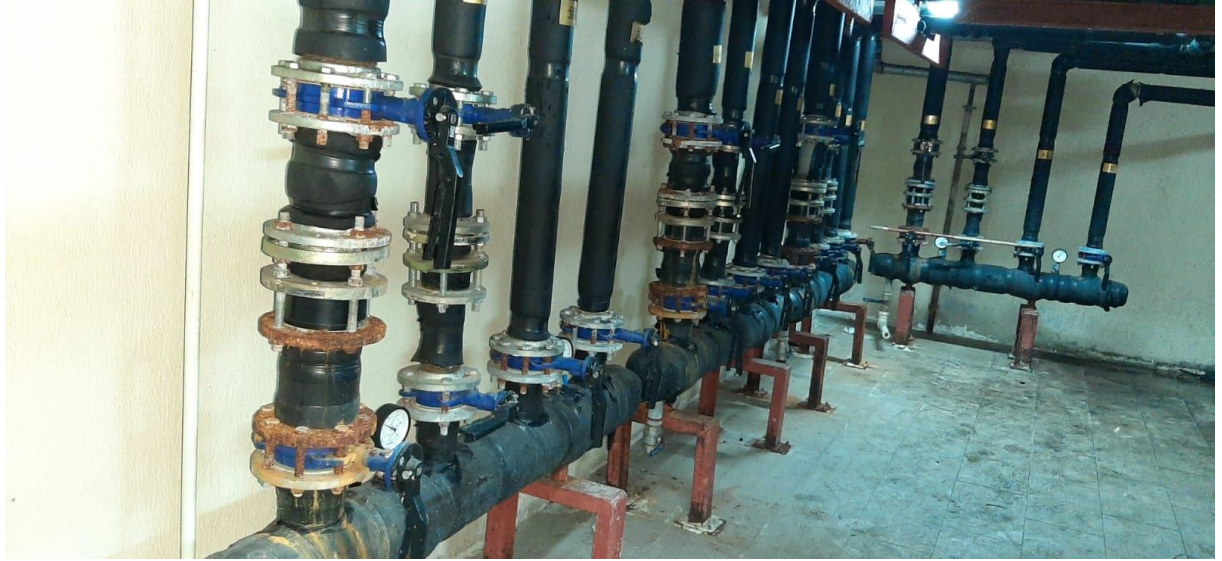
Sistemde bulunan üç yollu vana diğer bloklarda olduğu gibi kullanım dışı bırakılmış. Sistemde sıkışan havayı atmakla görevli olan hava pürjörü alt vanasından kapatılmış kullanım dışı bırakılmış.

Tadilat yapılan bölgelere gerekli izolasyon ve gofraj imalatları yapılmamış bu durum ısı kaybına ve korozyona sebebiyet vermektedir.

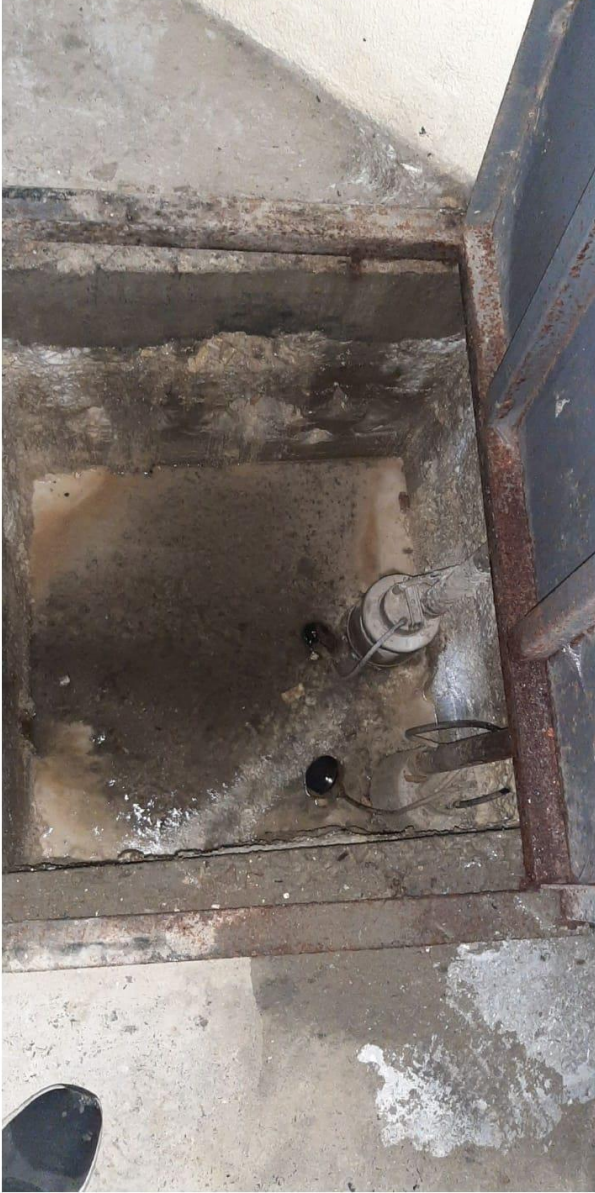
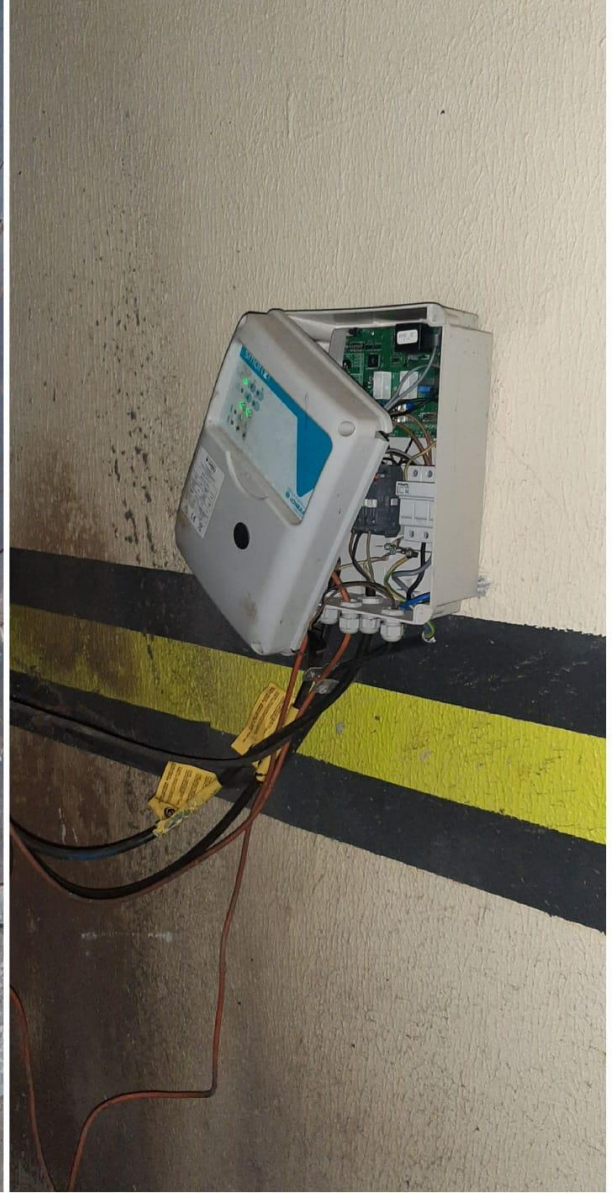
Sıgınak Pis Su pompaları

Bu blokta 2 adet kuyu pompası bulunmakta 1 adeti çalışır durumda. Kontrol panosundan tetik vurduğumuzda da ikinci pompa hiçbir tepki vermedi.

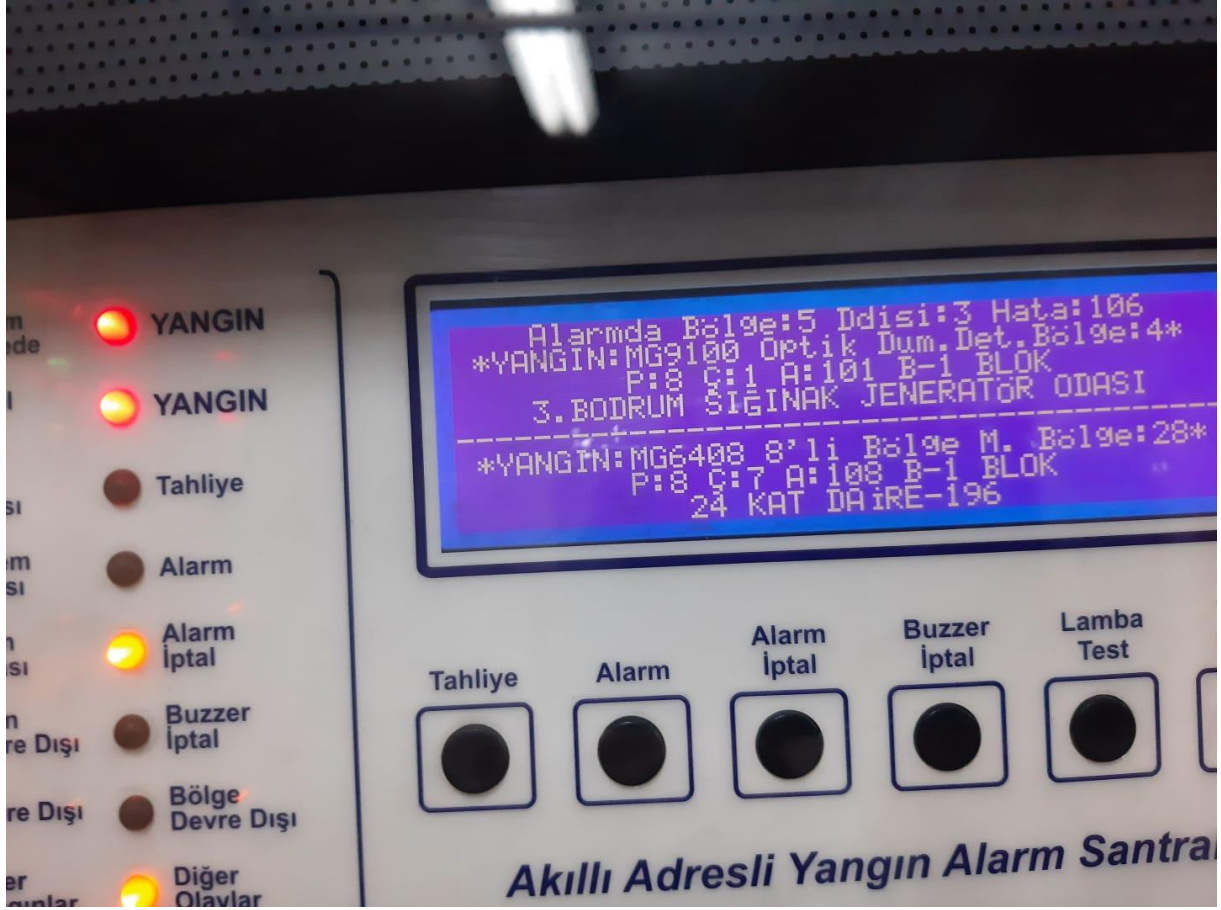
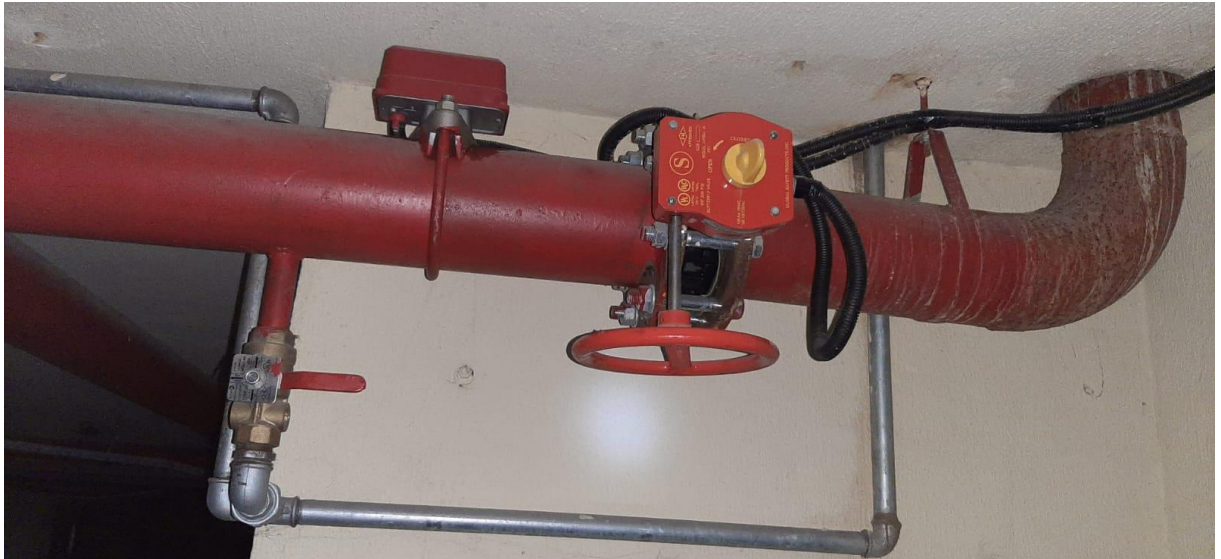
Yangın algılama sistemi

Blokta mavili marka yangın ihbar sistemi kullanılmakta. Maalesef bu sistemin de amacına uygun kullanılmadığı hatta bu sisteme bağlı olan diğer unsurlarında çalışmadığını gözlemledik. Gelen hata ve uyarılar ilgili kişiler tarafından alarmin doğruluğu tespit edilmeden tekrarlama panelinden susturulmuş. Hatta bu duruma gezi sırasında şahit olduk. Panel hatadan dolmuş durumda.

Görselde de bunu net olarak göreceksiniz. Böyle bir durumda binanın yangın senaryosu da çalışmamakta acil durumlar için kullanılması hayati önem taşıyan sığınaklar da taze hava ve egzoz fanları da bu sebepten dolayı kapatılmış. Öncelikle yangın ihbar sistemi binada neden var kullanımının önemi ve hangi cihazlara bağlı olduğunu kısaca anlatayım.

Sistem kontrolü esnasında t blokları beslediğini düşündüğümüz yangın kolan hattının vanasını kapalı konumda olduğuna rastlanmıştır. Bu da sistemin söndürme kısmının da pasif halde olduğunu göstermektedir.

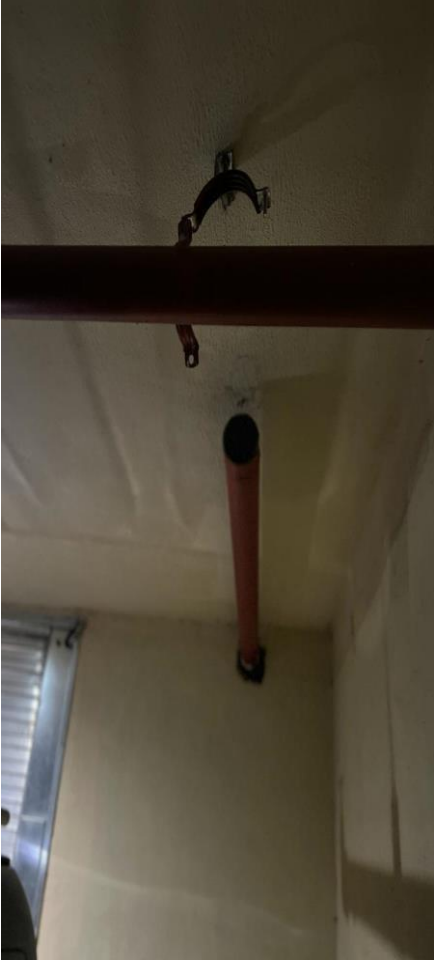
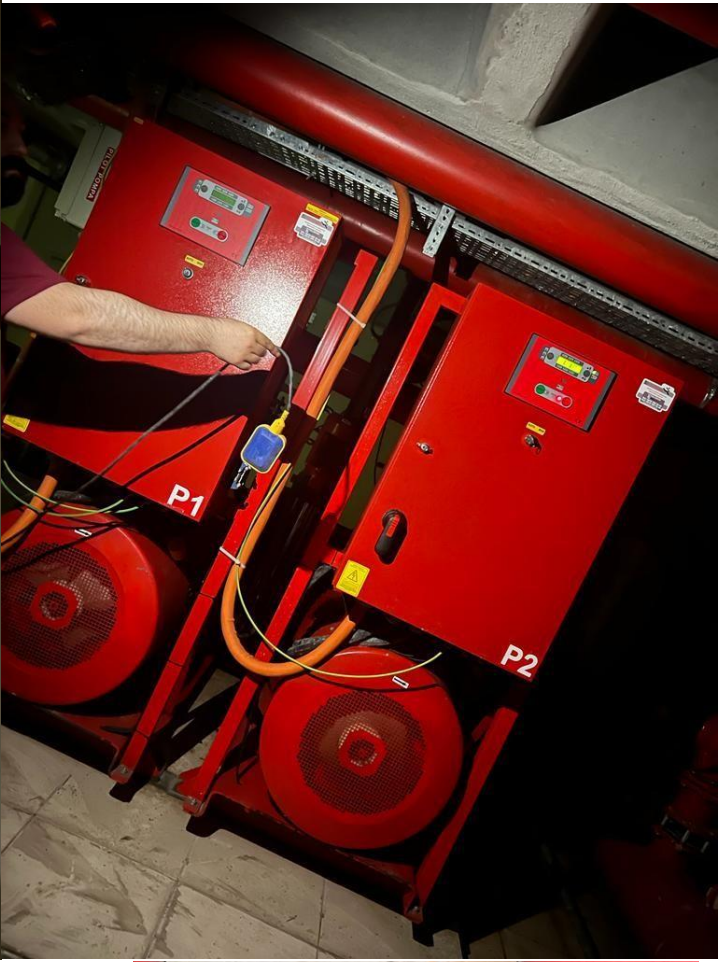
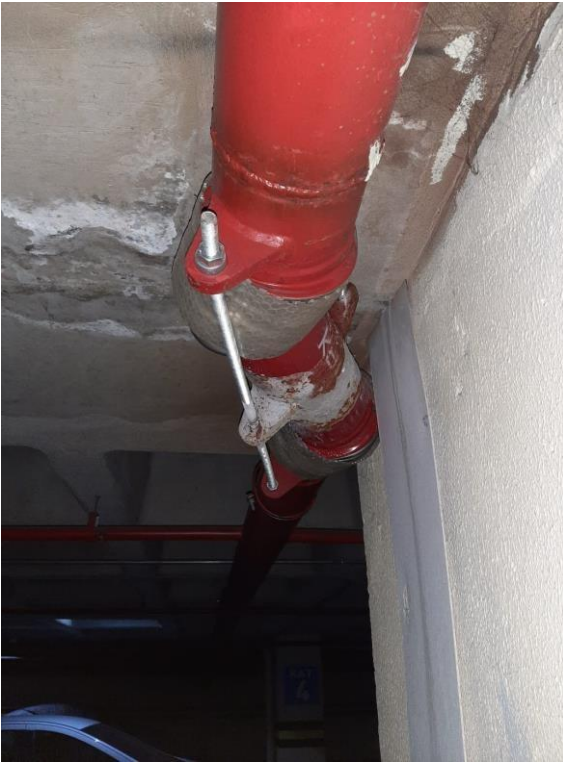
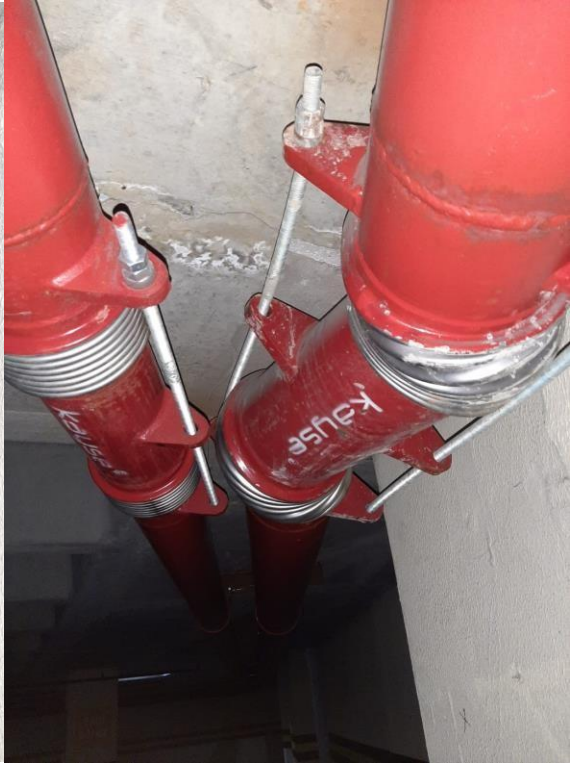
Gonk sistemleri pas tutmuş muhtemelen çalışmıyor. Bunların sökölüp yağlanarak tekrar aktif hale getirilmeli.

Bu sistemin acilen devreye alınması lazım. Bu işi kesinlikle yangın sistemleri bilir kişileri tarafından yapılmalı.
